Rapport de mission de repérage des matériaux et produits contenant de l'amiante avant réalisation de travaux dans un immeuble bâti

Numéro d'offre **: 3296148.1 - CPAM Roi Robert - Bâtiment Cheret**
Numéro de contrat : **C26118743**
Numéro de rapport (n° de tâche) : **3296148.1**
Date : **15/06/2026**

CPAM
Bâtiment Cheret
48 avenue DU ROI ROBERT - COMTE DE PROVENCE
06180 NICE CEDEX

Référence :
Nature des travaux envisagés : Remplacement de l'ascenseur existant.

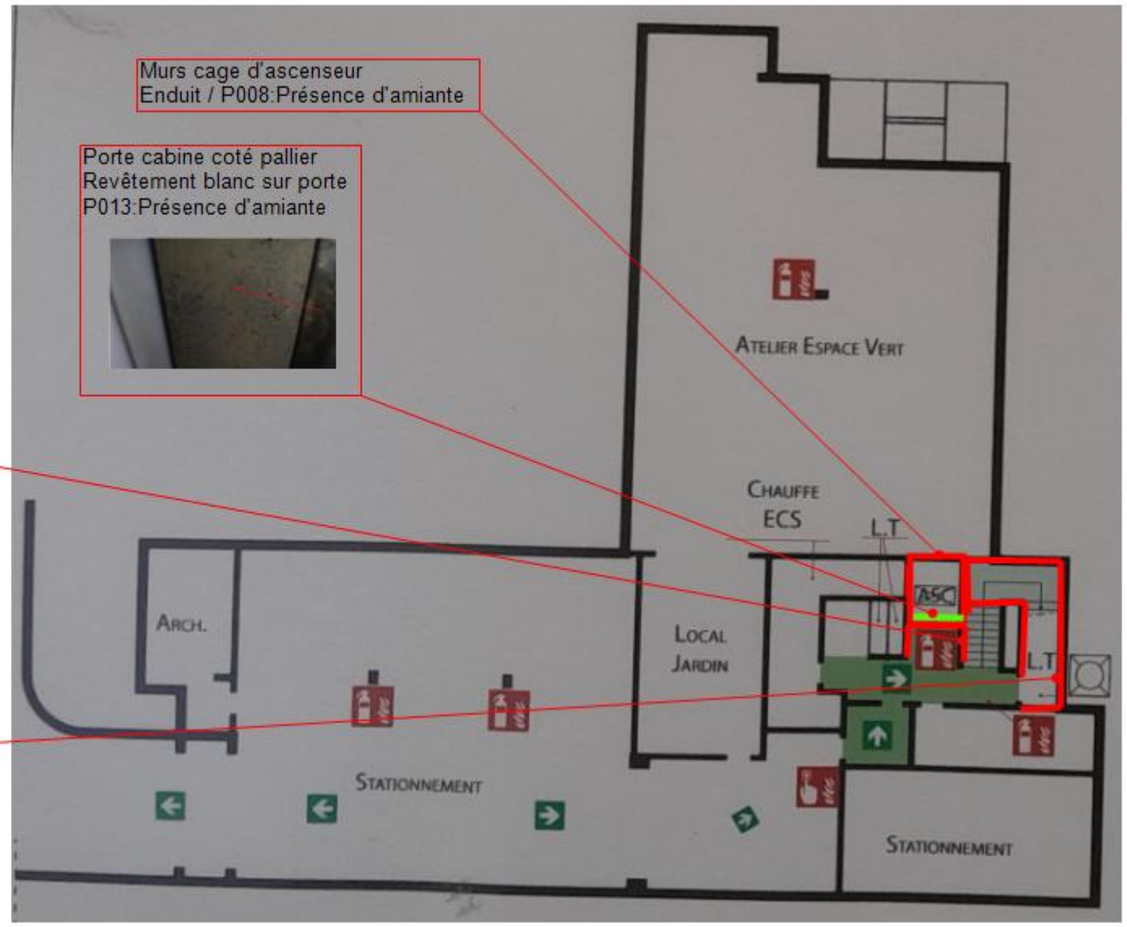
Murs - Enduit peint
Présence d'amiante

Revêtement blanc sur
portes cabines

Murs
Enduit peint / P003:Présence d'amiante

Murs
Enduit peint / P002:Présence d'amiante

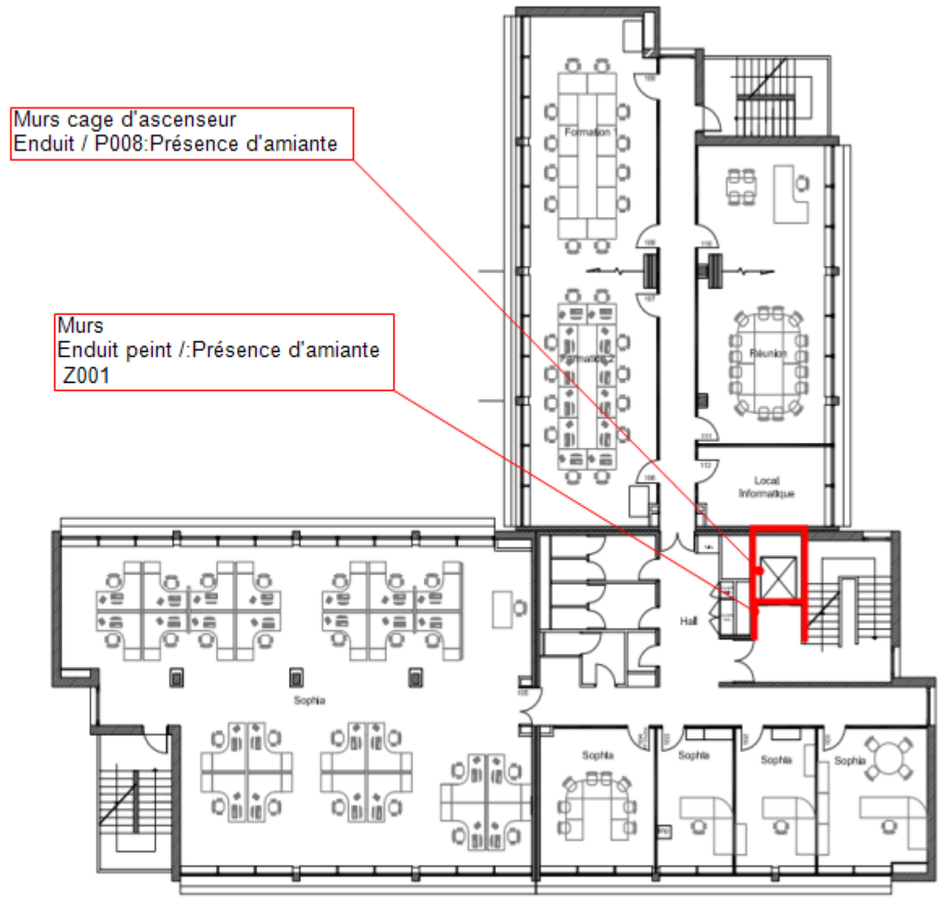
Murs - Enduit peint
Présence d'amiante

Murs cage d'ascenseur
Enduit / P008:Présence d'amiante

Murs
Enduit peint / P007:Présence d'amiante
Z001

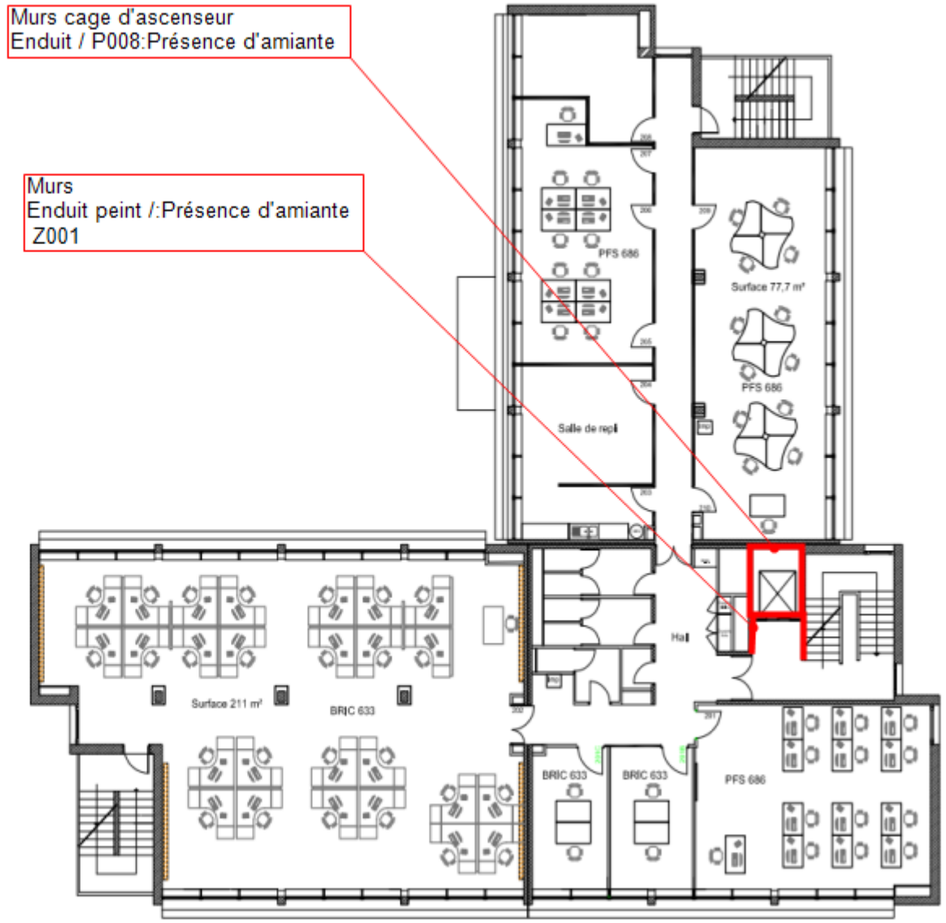
Murs - Enduit peint
Présence d'amiante
