Rapport de mission de repérage des matériaux et produits contenant de l'amiante avant réalisation de travaux dans un immeuble bâti

Numéro d'offre **: 3296148.1 - CPAM Roi Robert - Bâtiment Dufy**
Numéro de contrat : **C26118743**
Numéro de rapport (n° de tâche) : **T241553936**
Date : **15/06/2026**

CPAM
Bâtiment Dufy
48 avenue DU ROI ROBERT - COMTE DE PROVENCE
06180 NICE CEDEX

Référence :
Nature des travaux envisagés : Remplacement ascenseur

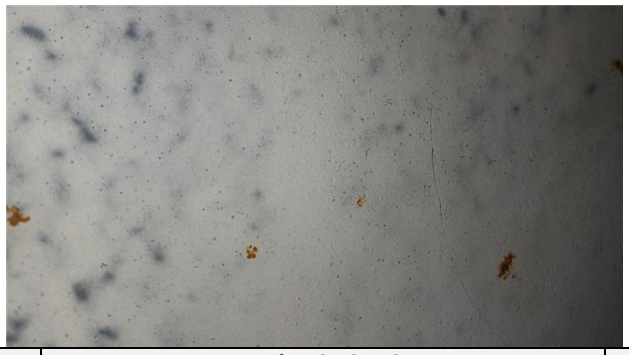
PRELEVEMENT : P010

Nom du client	Numéro de dossier	Partie d'ouvrage
CPAM ALPES MARITIMES	T241553936	Tous niveaux - Cabine ascenseur
Matériau	**Date de prélèvement**	**Nom de l'opérateur**
Revêtement blanc sur portes	09/03/2026	DALICHAMP Cédric

Portes cabine coté palier - Murs

Présence d'amiante (Fibres d'amiante de type Chrysotile)

Référence Couche	PV analyse Amiante	Conclusion amiante
Couche 0	S.3740219.0.PDF	Fibres d'amiante de type Chrysotile
