Rapport de mission de repérage des matériaux et produits contenant de l'amiante avant réalisation de travaux dans un immeuble bâti

Numéro d'offre **: 3296148.1 - CPAM Roi Robert - Bâtiment Fragonard**
Numéro de contrat : **C26118743**
Numéro de rapport (n° de tâche) : **T241553936**
Date : **15/06/2026**

CPAM
Bâtiment Fragonard
48 avenue DU ROI ROBERT - COMTE DE PROVENCE
06180 NICE CEDEX

Référence :
Nature des travaux envisagés : Changement ascenseurs

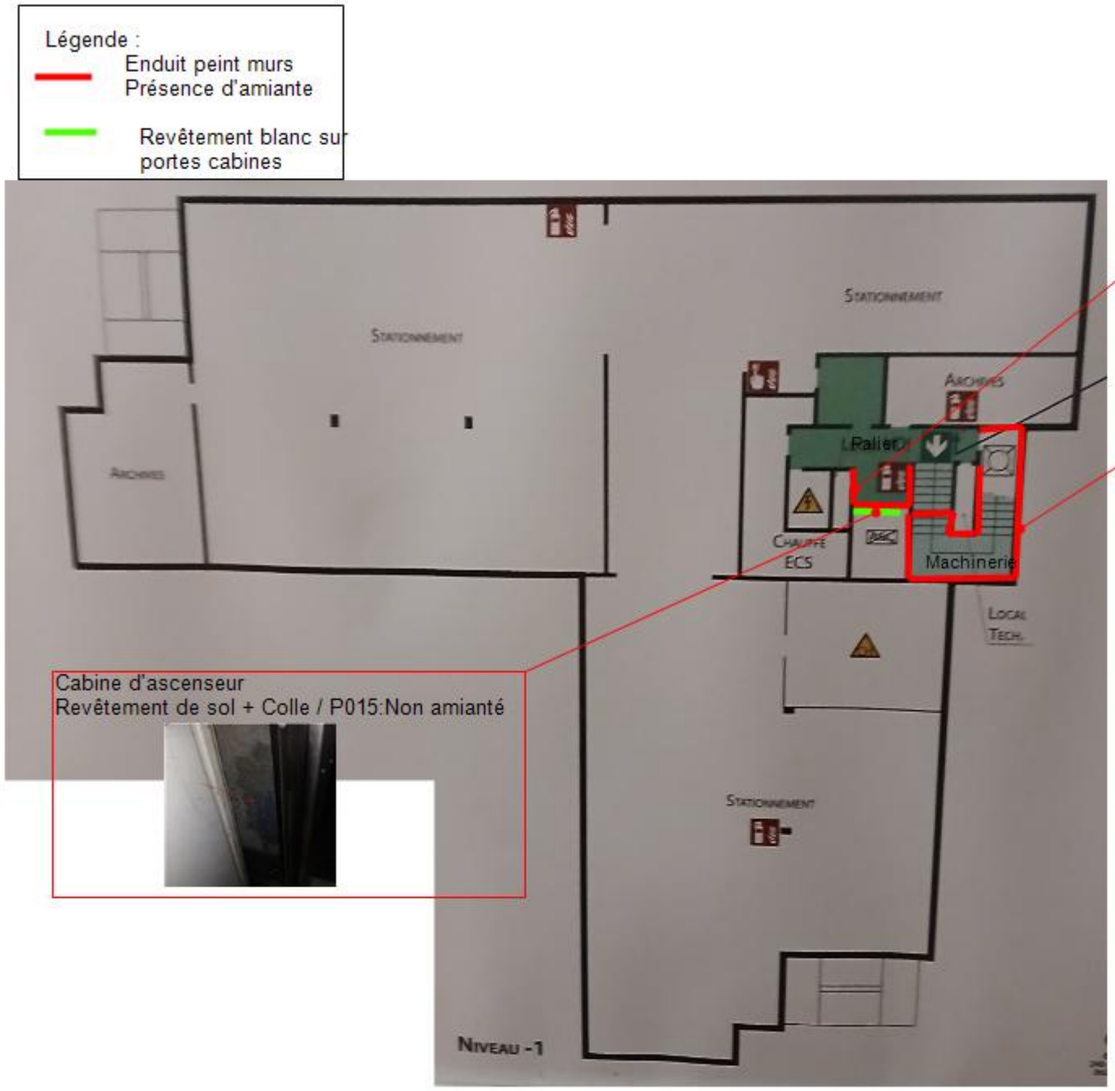
Murs
Enduit peint / P003:Présence d'amiante

Murs
Enduit peint / P002:Présence d'amiante

Cabine d'ascenseur
Revêtement de sol + Colle / P015:Non amianté

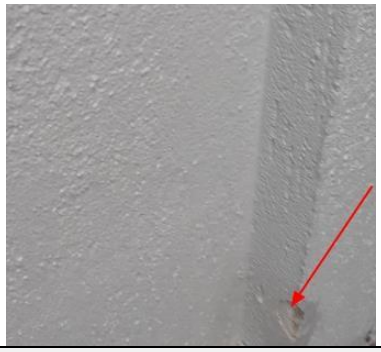
PRELEVEMENT : P003

Nom du client	Numéro de dossier	Partie d'ouvrage
CPAM ALPES MARITIMES	T241553936	R-1 - Pallier ascenseur
Matériau	**Date de prélèvement**	**Nom de l'opérateur**
Enduit peint	07/10/2024	DALICHAMP Cédric

Murs - Murs

Présence d'amiante (Fibres d'amiante de type chrysotile)

Référence Couche	Description visuelle	
Fr1	Peinture non séparable + enduit gris avec poussières
