Rapport de mission de repérage des matériaux et produits contenant de l'amiante avant réalisation de travaux dans un immeuble bâti

Numéro d'offre **: 3296148.1 - CPAM Roi Robert - Bâtiment Picasso**
Numéro de contrat : **C26118743**
Numéro de rapport (n° de tâche) : **3296148.1**
Date : **15/06/2026**

CPAM
Bâtiment Picasso
48 avenue DU ROI ROBERT - COMTE DE PROVENCE
06180 NICE CEDEX

Référence :
Nature des travaux envisagés : Remplacement ascenseur

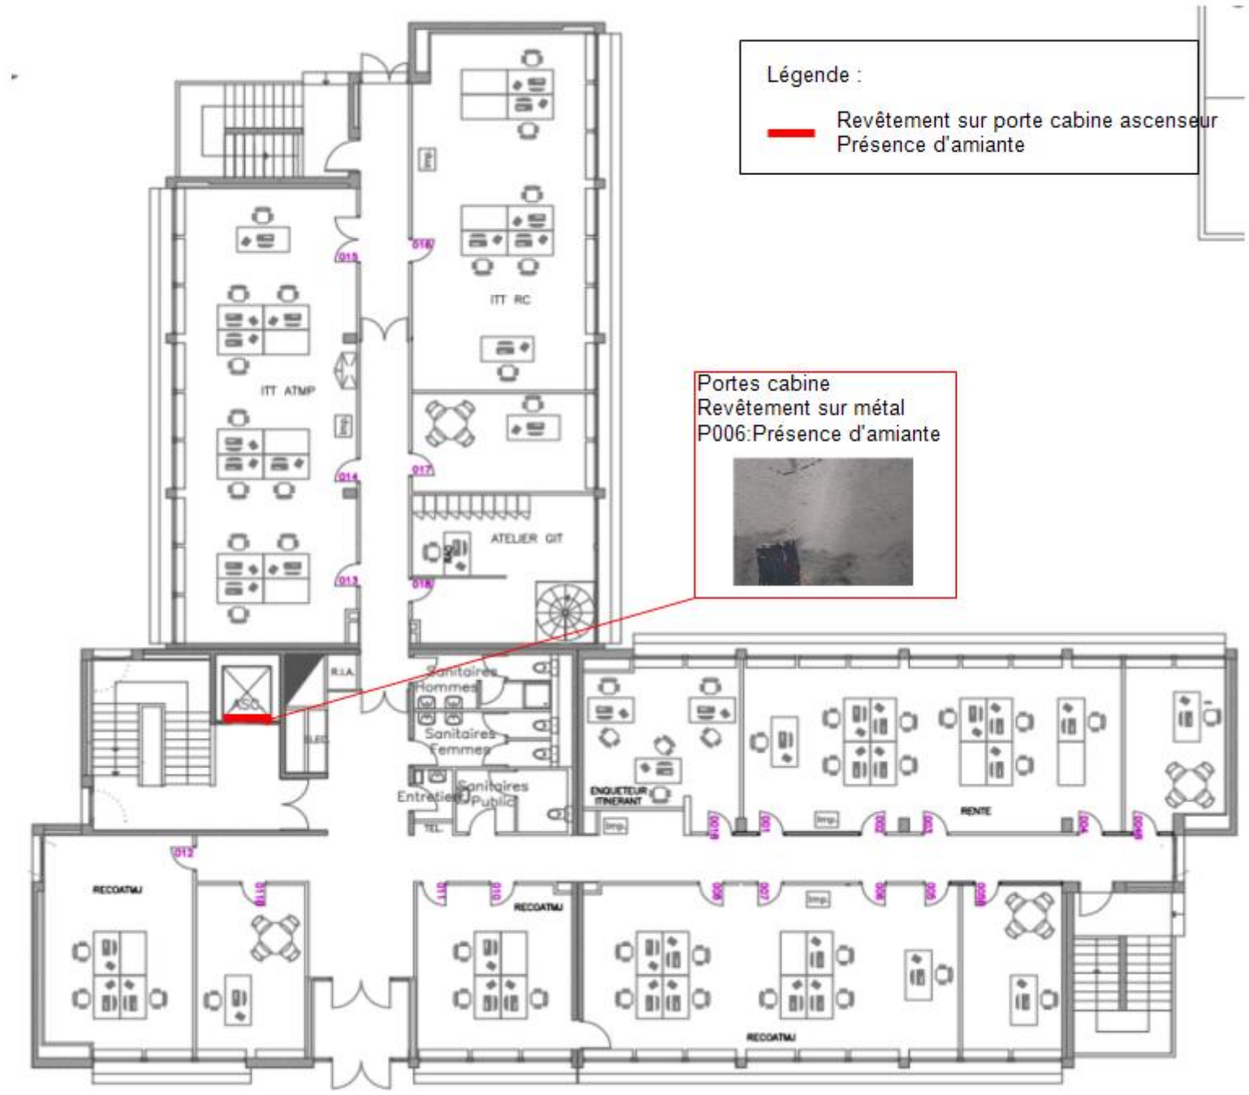
Etage	Local	Composant	Matériau / Produit	Critères(s) ayant permis de conclure	Réf sondage	Réf ZPSO
Tous niveaux	Cabine ascenseur	Portes cabine	Revêtement sur métal	Résultat d'analyse (P006)

Présence d'amiante (Fibres d'amiante de type chrysotile)
