Rapport de mission de repérage des matériaux et produits contenant de l'amiante avant réalisation de travaux dans un immeuble bâti

Numéro d'offre **: 3296148.1 - CPAM Roi Robert - Bâtiment Renoir**
Numéro de contrat : **C26118743**
Numéro de rapport (n° de tâche) : **T241553936**
Date : **18/06/2026**

CPAM
Bâtiment Renoir
48 avenue DU ROI ROBERT - COMTE DE PROVENCE
06180 NICE CEDEX

Référence :
Nature des travaux envisagés : Changement de l'ensemble des ascenseurs

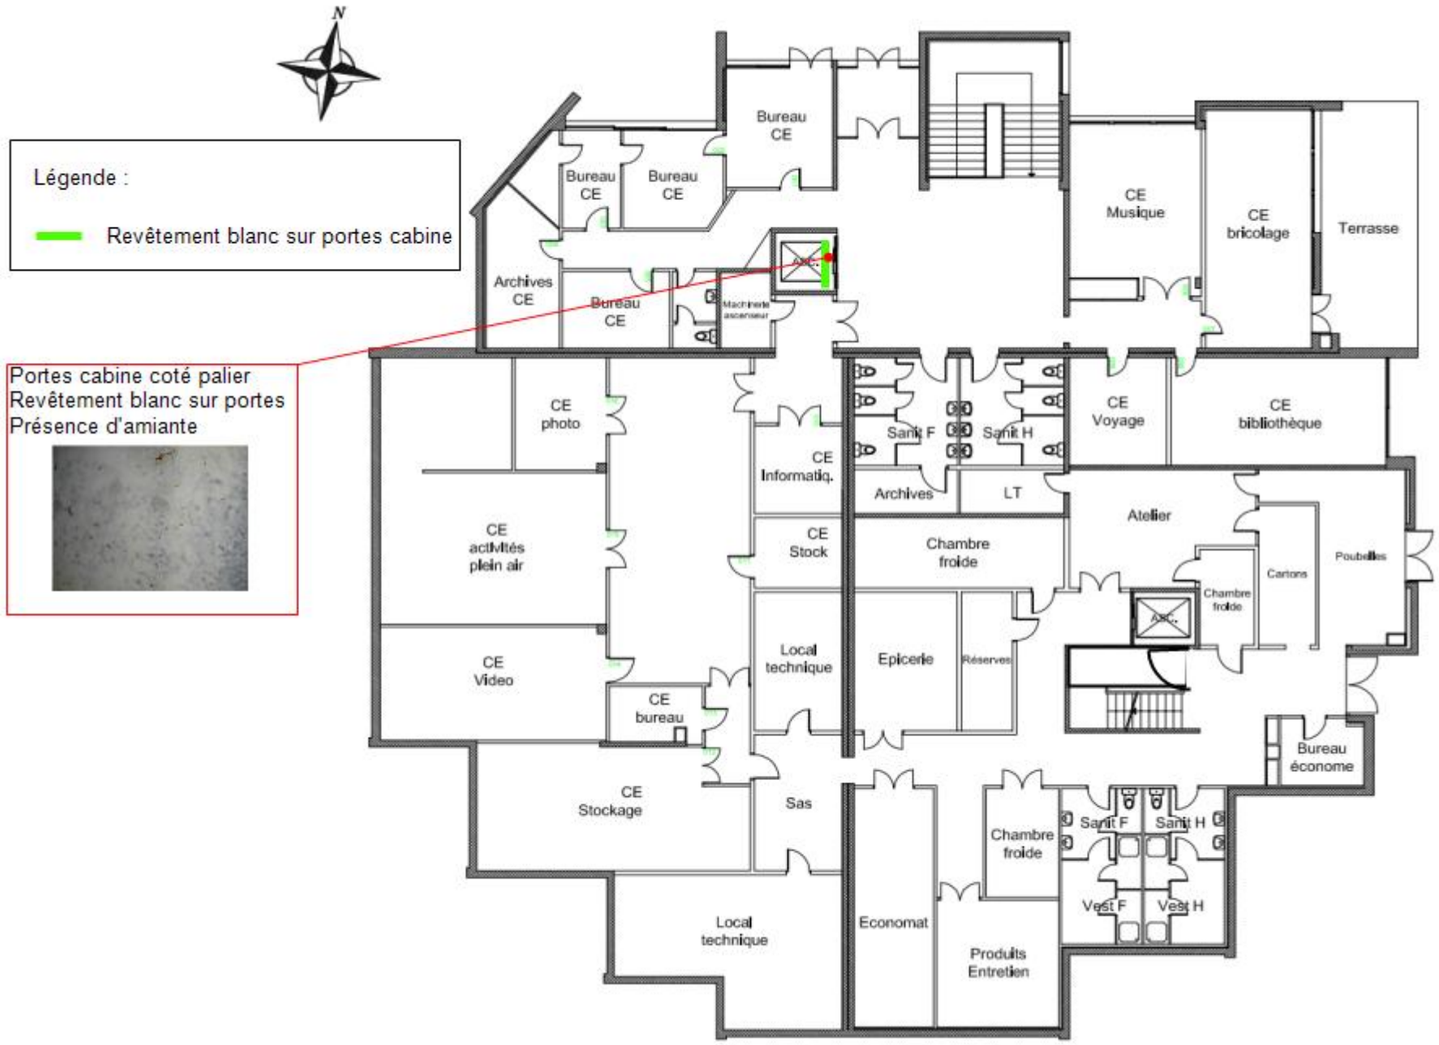
Etage	Local	Composant	Matériau / Produit	Critères(s) ayant permis de conclure	Réf sondage	Réf ZPSO
Tous niveaux	Cabine ascenseur	Portes cabine coté palier	Revêtement blanc sur portes	Résultat d'analyse (P021)

Client :	CPAM ALPES MARITIMES	Titre :	Eléments amiantés - RDC
N° rapport :	T241553936		
N° planche :	3/3 Version : 0	Lieu d'intervention :	48 avenue DU ROI ROBERT - COMTE DE PROVENCE 06180 NICE CEDEX
Type :	Planche de repérage technique en plan		
Date :	01/04/2026	Bâtiment :	
Intervenant :	DALICHAMP Cédric	Etage :	
Origine du plan :		Commentaire :

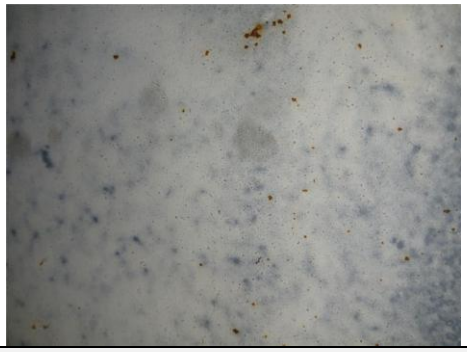
PRELEVEMENT : P021

Nom du client	Numéro de dossier	Partie d'ouvrage
CPAM ALPES MARITIMES	T241553936	Tous niveaux - Cabine ascenseur
Matériau	**Date de prélèvement**	**Nom de l'opérateur**
Revêtement blanc sur portes	15/06/2026	DALICHAMP Cédric
