RAPPORT DE REPERAGE DE MATERIAUX ET REVETEMENTS CONTENANT DU PLOMB AVANT DEMOLITION OU TRAVAUX DANS UN IMMEUBLE BATI

Numéro d'offre **:3296148.1 - CPAM Roi Robert - Bâtiment Cezanne** Numéro de contrat : **C26118743** Numéro de rapport (n° de tâche) **: T241553936** Date : **15/06/2026**	Lieu d'intervention : **CPAM** **Bâtiment Cezanne** **48 avenue DU ROI ROBERT - COMTE DE PROVENCE** **06180 NICE CEDEX** **Destinataire rapport :** **CPAM ALPES MARITIMES**	Date d'intervention : Du **10/03/2026 au 10/03/2026** Intervenant : **Monsieur Cédric DALICHAMP** Signature :

Remplacement de l'ascenseur existant.

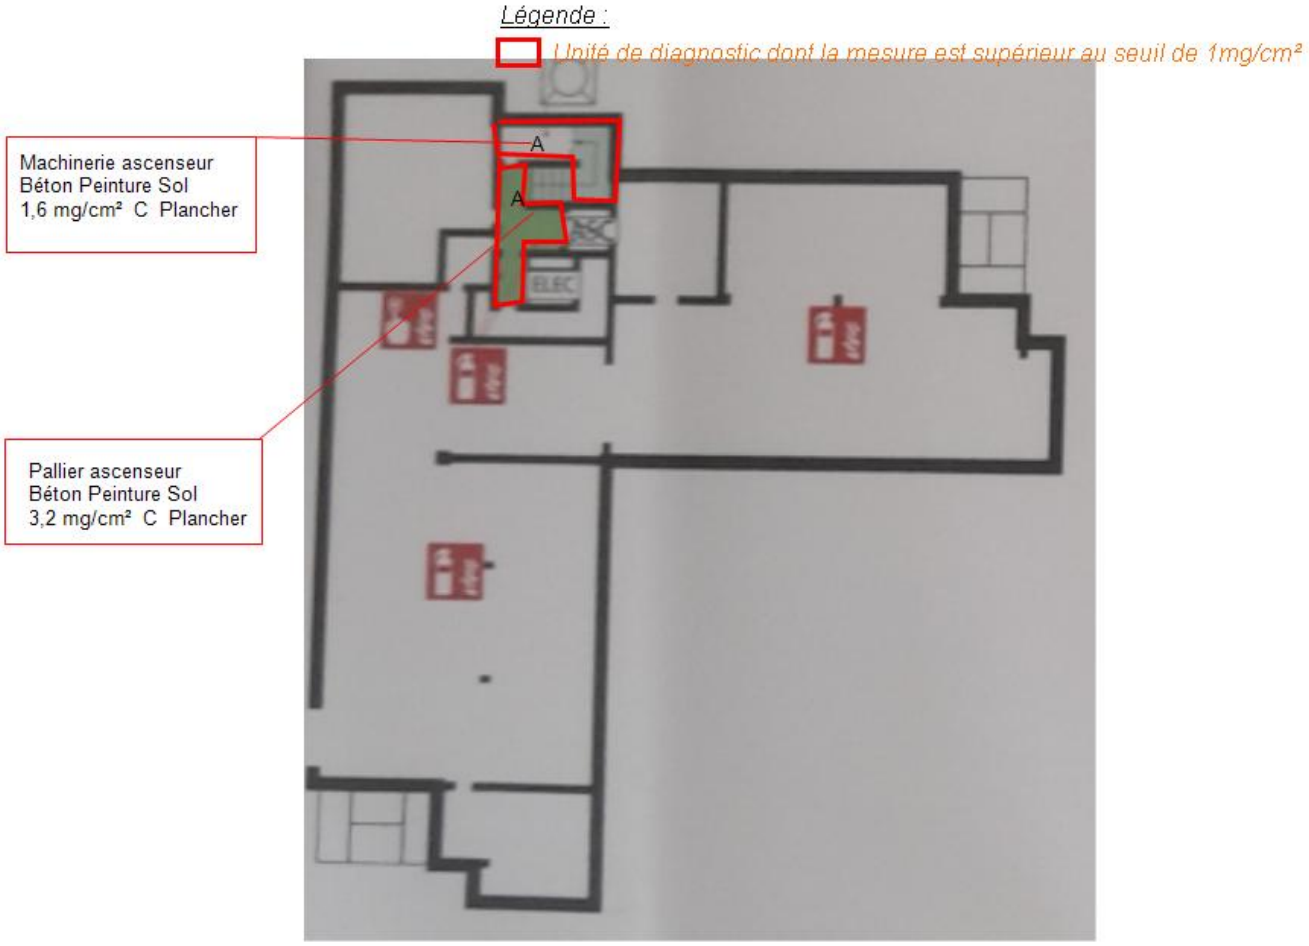
PLANCHE DE REPERAGE USUEL				Adresse de l'immeuble :	48 avenue DU ROI ROBERT - COMTE DE PROVENCE 06180 NICE CEDEX
N° dossier :	C26118743				
N° planche :	1/4	Version : 0	Type : Croquis		
Origine du plan :	Cabinet de diagnostics			Bâtiment – Niveau :	Sous sol

Local : Machinerie ascenseur (R-1)

N°	Zone	Unité de repérage	Substrat	Revêtement apparent	Localisation	Résultats (mg/cm²)	Marge d'erreur	Observations	Photo UR
3	Murs	Murs	Béton	Peinture	C	0	0,01		
4					MD	0	0,01		
2	Sol	Plancher	Béton	Peinture	C	1,6	0,01

Local : Pallier ascenseur (R-1)

N°	Zone	Unité de repérage	Substrat	Revêtement apparent	Localisation	Résultats (mg/cm²)	Marge d'erreur	Observations	Photo UR
24	Murs	Murs	Enduit	Peinture	C	0	0,01		
25					MD	0	0,01		
28	Murs	Portes cabine ascenseur	Métal	Peinture	C	0	0,01		
29					MD	0	0,01		
26	Plafond	Plafond	BA13	Peinture	C	0	0,01		
27					MD	0	0,01		
23	Sol	Plancher	Béton	Peinture	C	3,2	0,01
