RAPPORT DE REPERAGE DE MATERIAUX ET REVETEMENTS CONTENANT DU PLOMB AVANT DEMOLITION OU TRAVAUX DANS UN IMMEUBLE BATI

Numéro d'offre **:3296148.1 - CPAM Roi Robert - Bâtiment Fragonard** Numéro de contrat : **C26118743** Numéro de rapport (n° de tâche) **: T241553936** Date : **15/06/2026**	Lieu d'intervention : **CPAM** **Bâtiment Fragonard** **48 avenue DU ROI ROBERT - COMTE DE PROVENCE** **06180 NICE CEDEX** **Destinataire rapport :** **CPAM ALPES MARITIMES**	Date d'intervention : Du **10/03/2026 au 10/03/2026** Intervenant : **Monsieur Cédric DALICHAMP** Signature :

Remplacement de l'ascenseur existant.

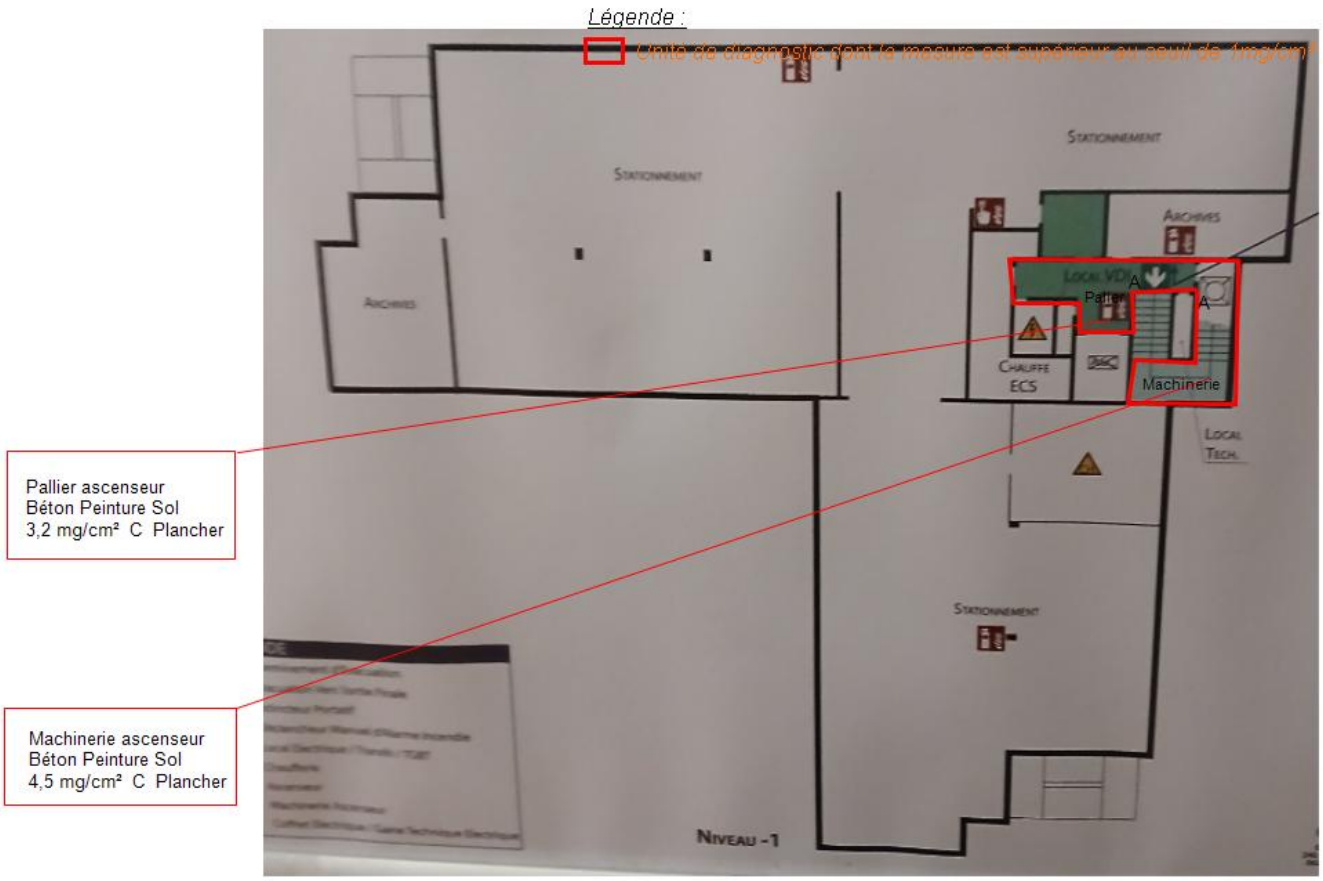
PLANCHE DE REPERAGE USUEL				Adresse de l'immeuble :	48 avenue DU ROI ROBERT - COMTE DE PROVENCE 06180 NICE CEDEX
N° dossier :	C26118743				
N° planche :	1/4	Version : 0	Type : Croquis		
Origine du plan :	Cabinet de diagnostics			Bâtiment – Niveau :	R-1

N°	Zone	Unité de repérage	Substrat	Revêtement apparent	Localisation	Résultats (mg/cm²)	Marge d'erreur	Observations	Photo UR
2	Murs	Murs	Béton	Peinture	C	0	0,01		
3					MD	0	0,01		
4	Sol	Plancher	Béton	Peinture	C	4,5	0,01

N°	Zone	Unité de repérage	Substrat	Revêtement apparent	Localisation	Résultats (mg/cm²)	Marge d'erreur	Observations	Photo UR
6	Murs	Murs	Enduit	Peinture	C	0	0,01		
7					MD	0	0,01		
29	Murs	Porte cabine coté palier	Métal	Peinture	C	0	0,01		
30					MD	0	0,01		
8	Plafond	Plafond	BA13	Peinture	C	0	0,01		
9					MD	0	0,01		
5	Sol	Plancher	Béton	Peinture	C	3,2	0,01

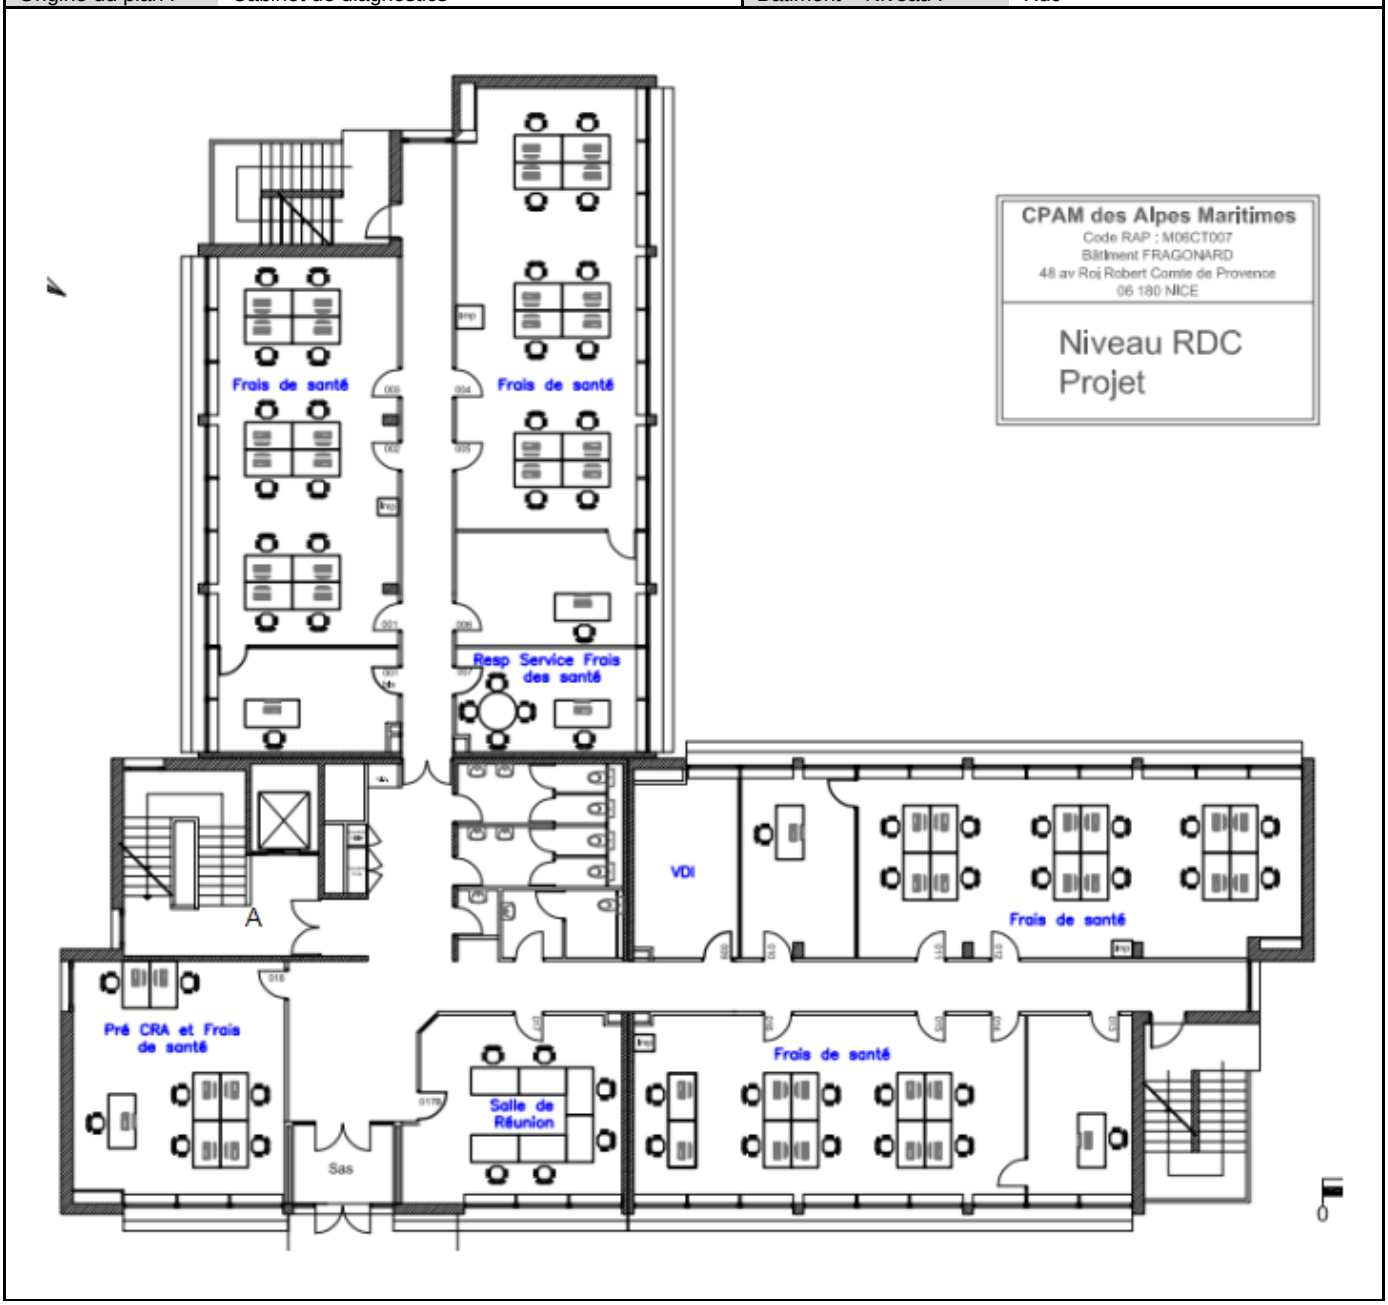
PLANCHE DE REPERAGE USUEL				Adresse de l'immeuble :	48 avenue DU ROI ROBERT - COMTE DE PROVENCE 06180 NICE CEDEX
N° dossier :	C26118743				
N° planche :	2/4	Version : 0	Type : Croquis		
Origine du plan :	Cabinet de diagnostics			Bâtiment – Niveau :	Rdc

N°	Zone	Unité de repérage	Substrat	Revêtement apparent	Localisation	Résultats (mg/cm²)	Marge d'erreur	Observations	Photo UR
10	Murs	Murs	Enduit	Peinture	C	0	0,01		
11					MD	0	0,01		
14	Murs	Plinthes	Bois	Peinture	C	0	0,01		
15					MD	0	0,01		
	Murs	Portes palières coté palier	Inox	Brut					
12	Plafond	Plafond	Enduit	Peinture	C	0	0,01		
13					MD	0	0,01		
	Sol	Plancher	Revêtement de sol	Brut

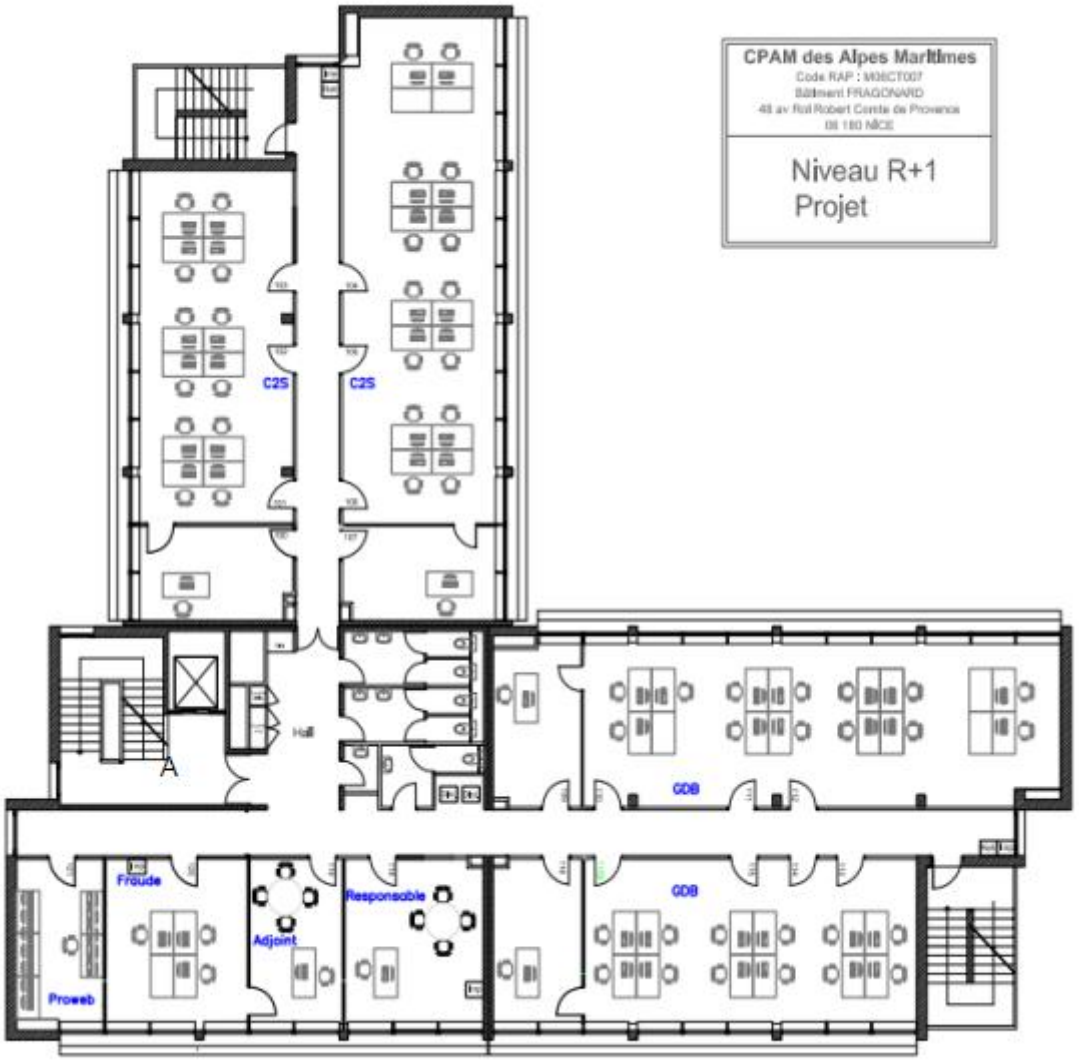
PLANCHE DE REPERAGE USUEL				Adresse de l'immeuble :	48 avenue DU ROI ROBERT - COMTE DE PROVENCE 06180 NICE CEDEX
N° dossier :	C26118743				
N° planche :	3/4	Version : 0	Type : Croquis		
Origine du plan :	Cabinet de diagnostics			Bâtiment – Niveau :	R+1

N°	Zone	Unité de repérage	Substrat	Revêtement apparent	Localisation	Résultats (mg/cm²)	Marge d'erreur	Observations	Photo UR
16	Murs	Murs	Enduit	Peinture	C	0	0,01		
17					MD	0	0,01		
18	Murs	Plinthes	Bois	Peinture	C	0	0,01		
19					MD	0	0,01		
	Murs	Portes palières coté palier	Inox	Brut					
20	Plafond	Plafond	Enduit	Peinture	C	0	0,01		
21					MD	0	0,01		
	Sol	Plancher	Revêtement de sol	Brut

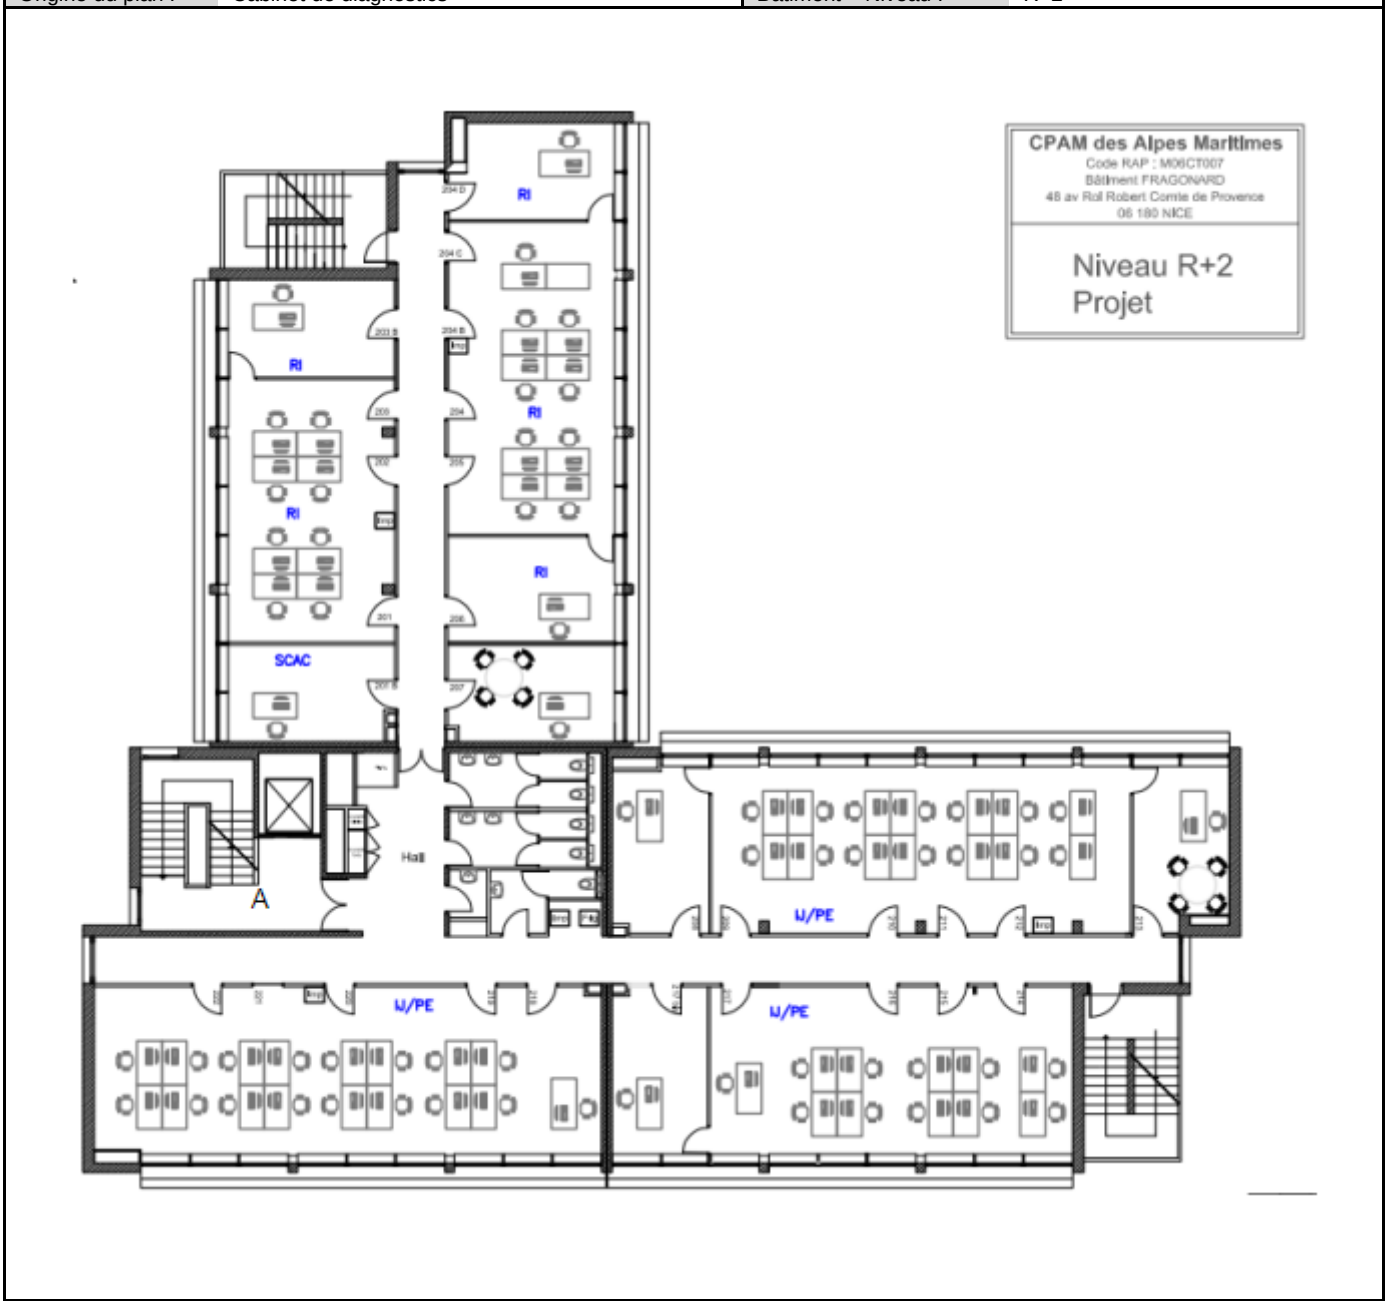
PLANCHE DE REPERAGE USUEL				Adresse de l'immeuble :	48 avenue DU ROI ROBERT - COMTE DE PROVENCE 06180 NICE CEDEX
N° dossier :	C26118743				
N° planche :	4/4	Version : 0	Type : Croquis		
Origine du plan :	Cabinet de diagnostics			Bâtiment – Niveau :	R+2

N°	Zone	Unité de repérage	Substrat	Revêtement apparent	Localisation	Résultats (mg/cm²)	Marge d'erreur	Observations	Photo UR
22	Murs	Murs	Enduit	Peinture	C	0	0,01		
23					MD	0	0,01		
24	Murs	Plinthes	Bois	Peinture	C	0	0,01		
25					MD	0	0,01		
	Murs	Portes palières coté palier	Inox	Brut					
26	Plafond	Plafond	Enduit	Peinture	C	0	0,01

N°	Zone	Unité de repérage	Substrat	Revêtement apparent	Localisation	Résultats (mg/cm²)	Marge d'erreur	Observations	Photo UR
27					MD	0	0,01		
	Sol	Plancher	Revêtement de sol	Brut
