RAPPORT DE REPERAGE DE MATERIAUX ET REVETEMENTS CONTENANT DU PLOMB AVANT DEMOLITION OU TRAVAUX DANS UN IMMEUBLE BATI

Numéro d'offre **:3296148.1 - CPAM Roi Robert - Bâtiment Matisse** Numéro de contrat : **C26118743** Numéro de rapport (n° de tâche) **: T241553936** Date : **15/06/2026**	Lieu d'intervention : **CPAM** **Bâtiment Matisse** **48 avenue DU ROI ROBERT - COMTE DE PROVENCE** **06180 NICE CEDEX** **Destinataire rapport :** **CPAM ALPES MARITIMES**	Date d'intervention : Du **10/03/2026 au 10/03/2026** Intervenant : **Monsieur Cédric DALICHAMP** Signature :

Remplacement de l'ascenseur existant;

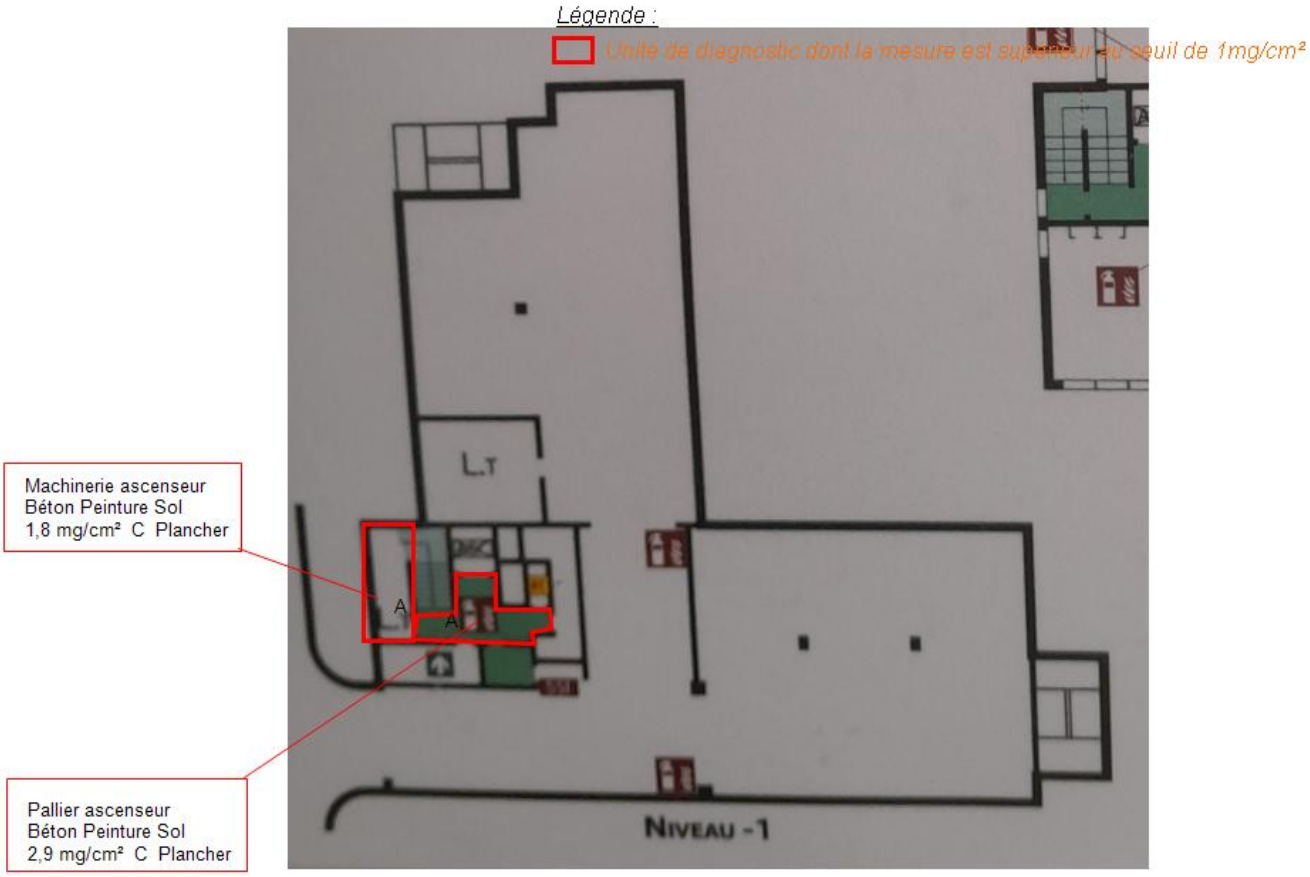
PLANCHE DE REPERAGE USUEL				Adresse de l'immeuble :	48 avenue DU ROI ROBERT - COMTE DE PROVENCE 06180 NICE CEDEX
N° dossier :	C26118743				
N° planche :	1/4	Version : 0	Type : Croquis		
Origine du plan :	Cabinet de diagnostics			Bâtiment – Niveau :	Sous-sol

N°	Zone	Unité de repérage	Substrat	Revêtement apparent	Localisation	Résultats (mg/cm²)	Marge d'erreur	Observations	Photo UR
3	Murs	Murs	Béton	Peinture	C	0	0,01		
4					MD	0	0,01		
2	Sol	Plancher	Béton	Peinture	C	1,8	0,01

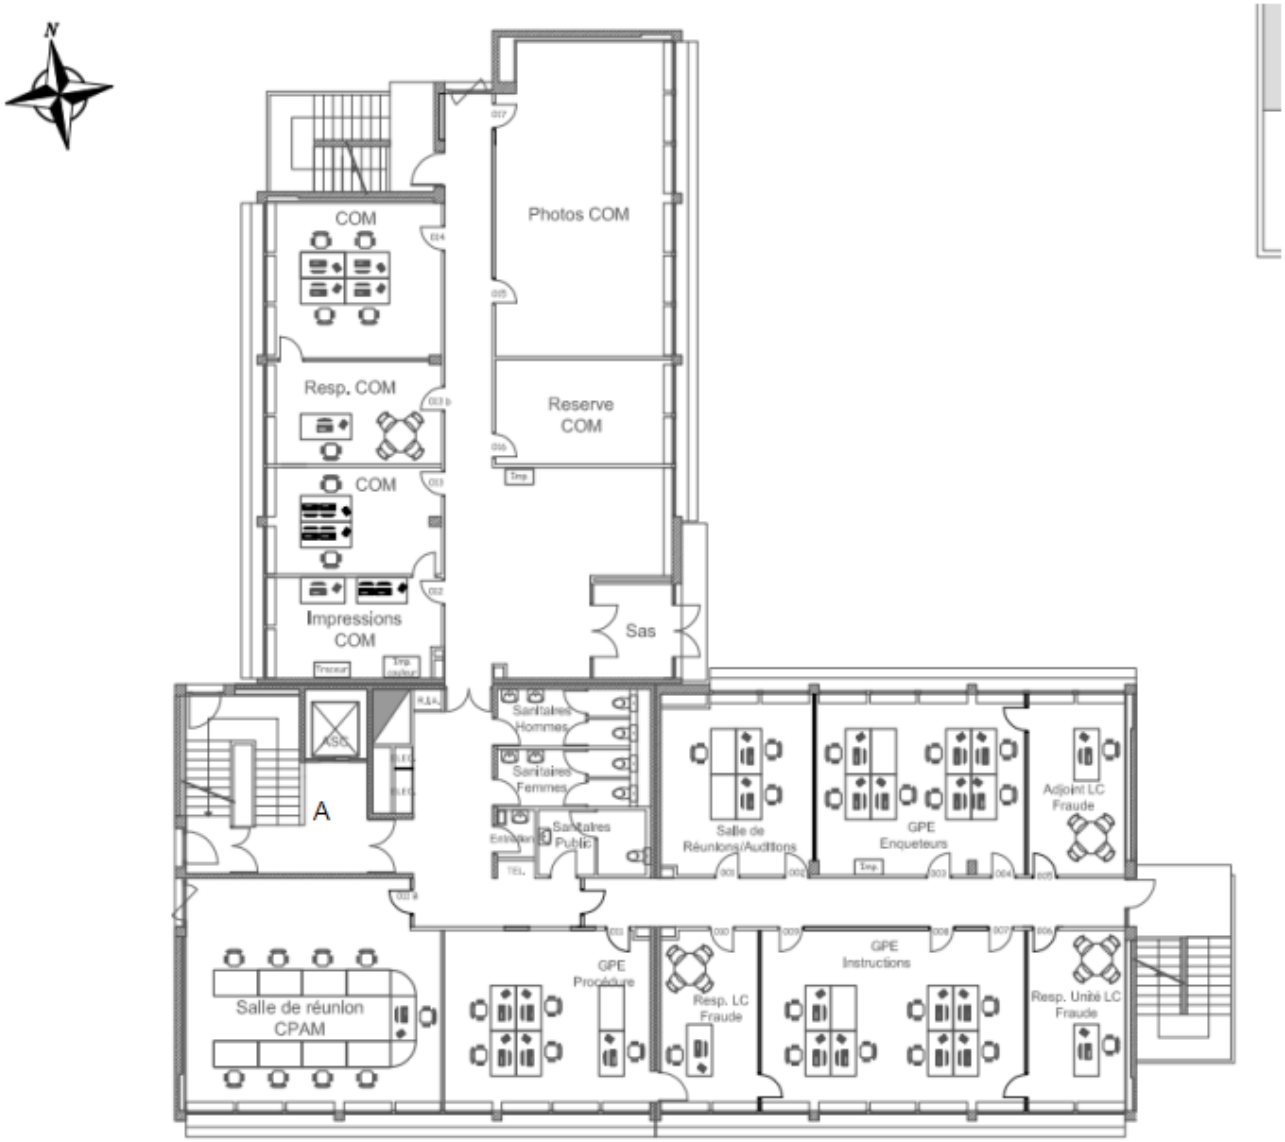
PLANCHE DE REPERAGE USUEL					
N° dossier :	C26118743			Adresse de l'immeuble :	48 avenue DU ROI ROBERT - COMTE DE PROVENCE 06180 NICE CEDEX
N° planche :	2/4	Version : 0	Type : Croquis		
Origine du plan :	Cabinet de diagnostics			Bâtiment – Niveau :	Rdc

N°	Zone	Unité de repérage	Substrat	Revêtement apparent	Localisation	Résultats (mg/cm²)	Marge d'erreur	Observations	Photo UR
5	Murs	Murs	Enduit	Peinture	C	0	0,01		
6					MD	0	0,01		
9	Murs	Plinthes	Bois	Peinture	C	0	0,01		
10					MD	0	0,01		
	Murs	Portes palière	Métal					Non peint	
7	Plafond	Plafond	Enduit	Peinture	C	0	0,01		
8					MD	0	0,01
