RAPPORT DE REPERAGE DE MATERIAUX ET REVETEMENTS CONTENANT DU PLOMB AVANT DEMOLITION OU TRAVAUX DANS UN IMMEUBLE BATI

Numéro d'offre **:3296148.1 - CPAM - Pertinax** Numéro de contrat : **C26118743** Numéro de rapport (n° de tâche) **: T241553936** Date : **15/06/2026**	Lieu d'intervention : **CPAM** **Pertinax** **7 rue Pertinax** **06000 NICE** **Destinataire rapport :** **CPAM ALPES MARITIMES**	Date d'intervention : Du **10/03/2026 au 10/03/2026** Intervenant : **Monsieur Cédric DALICHAMP** Signature :

Remplacement des ascenseurs existants

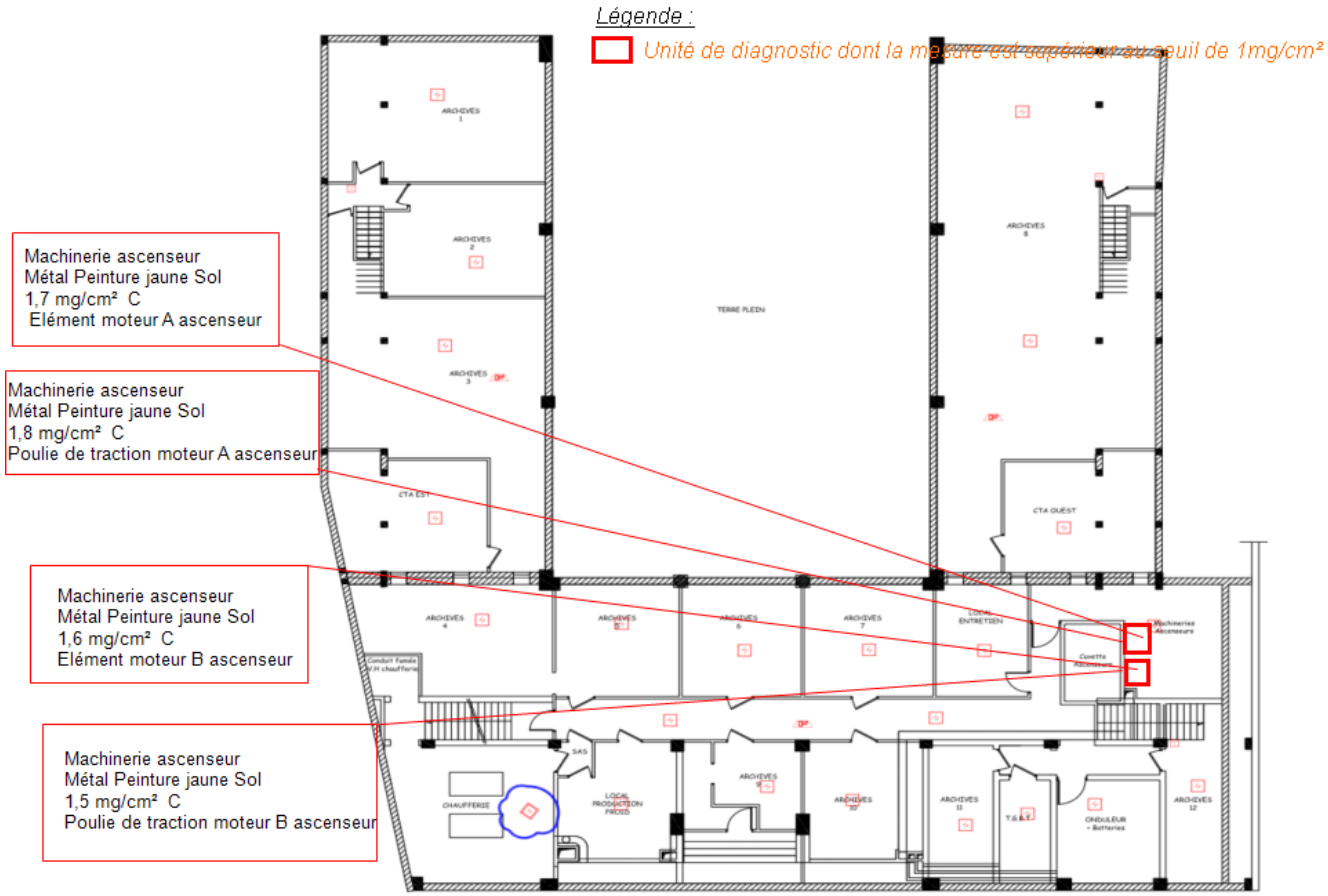
PLANCHE DE REPERAGE USUEL					
N° dossier :	C26118743			Adresse de l'immeuble :	7 rue Pertinax 06000 NICE
N° planche :	1/7	Version : 0	Type : Croquis		
Origine du plan :	Cabinet de diagnostics			Bâtiment – Niveau :	Sous sol

N°	Zone	Unité de repérage	Substrat	Revêtement apparent	Localisation	Résultats (mg/cm²)	Marge d'erreur	Observations	Photo UR
6	Murs	Murs	Béton	Peinture	C	0	0,01		
7					MD	0	0,01		
10	Plafond	Plafond	Béton	Flocage	C	0	0,01		
11					MD	0	0,01		
2	Sol	Elément moteur A ascenseur	Métal	Peinture jaune	C	1,7	0,01		
3	Sol	Elément moteur B ascenseur	Métal	Peinture jaune	C	1,6	0,01		
8	Sol	Plancher	Béton	Peinture	C	0	0,01		
9					MD	0	0,01		
4	Sol	Poulie de traction moteur A ascenseur	Métal	Peinture jaune	C	1,8	0,01		
5	Sol	Poulie de traction moteur B ascenseur	Métal	Peinture jaune	C	1,5	0,01		
						Total		Non mesurées

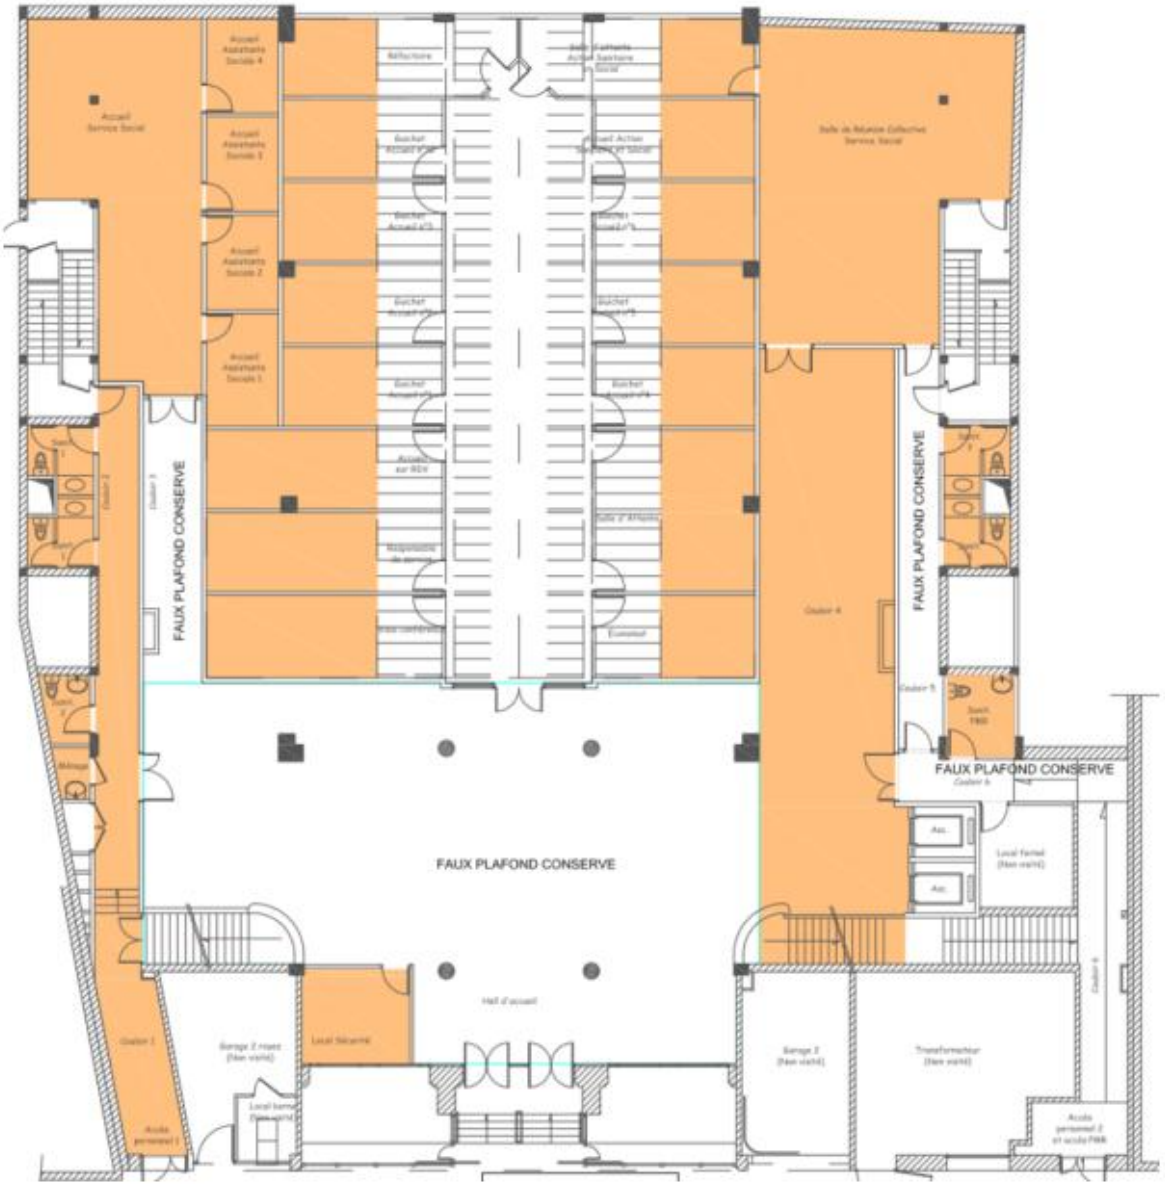
PLANCHE DE REPERAGE USUEL				Adresse de l'immeuble :	7 rue Pertinax 06000 NICE
N° dossier :	C26118743				
N° planche :	3/7	Version : 0	Type : Croquis		
Origine du plan :	Cabinet de diagnostics			Bâtiment – Niveau :	Rdc

N°	Zone	Unité de repérage	Substrat	Revêtement apparent	Localisation	Résultats (mg/cm²)	Marge d'erreur	Observations	Photo UR
12	Murs	Murs	Enduit	Peinture	C	0	0,01		
13					MD	0	0,01		
	Murs	Plinthes	Carrelage					Carrelage	
16	Murs	Portes palière	Métal	Peinture	C	0	0,01		
17					MD	0	0,01		
14	Plafond	Plafond	BA13	Peinture	C	0	0,01		
15					MD	0	0,01		
	Sol	Plancher	Carrelage					Carrelage

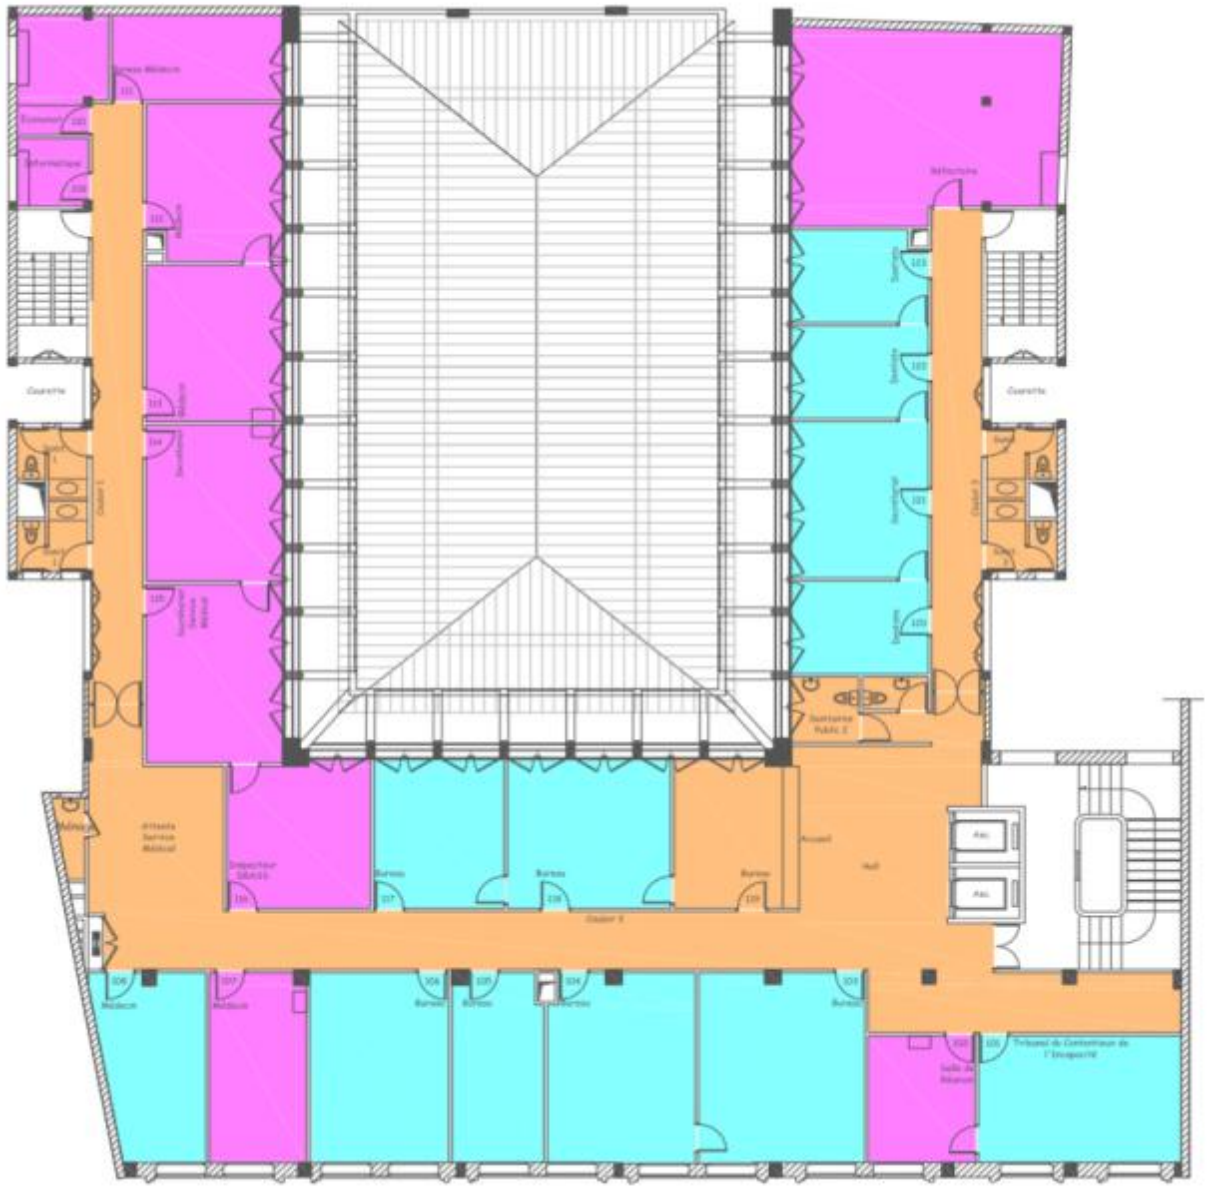
PLANCHE DE REPERAGE USUEL				Adresse de l'immeuble :	7 rue Pertinax 06000 NICE
N° dossier :	C26118743				
N° planche :	4/7	Version : 0	Type : Croquis		
Origine du plan :	Cabinet de diagnostics			Bâtiment – Niveau :	R+1

N°	Zone	Unité de repérage	Substrat	Revêtement apparent	Localisation	Résultats (mg/cm²)	Marge d'erreur	Observations	Photo UR
18	Murs	Murs	Enduit	Peinture	C	0	0,01		
19					MD	0	0,01		
	Murs	Plinthes	Carrelage					Carrelage	
	Murs	Portes palière	Inox					Non peint	
20	Plafond	Plafond	Enduit	Peinture	C	0	0,01		
21					MD	0	0,01		
	Sol	Plancher	Carrelage					Carrelage

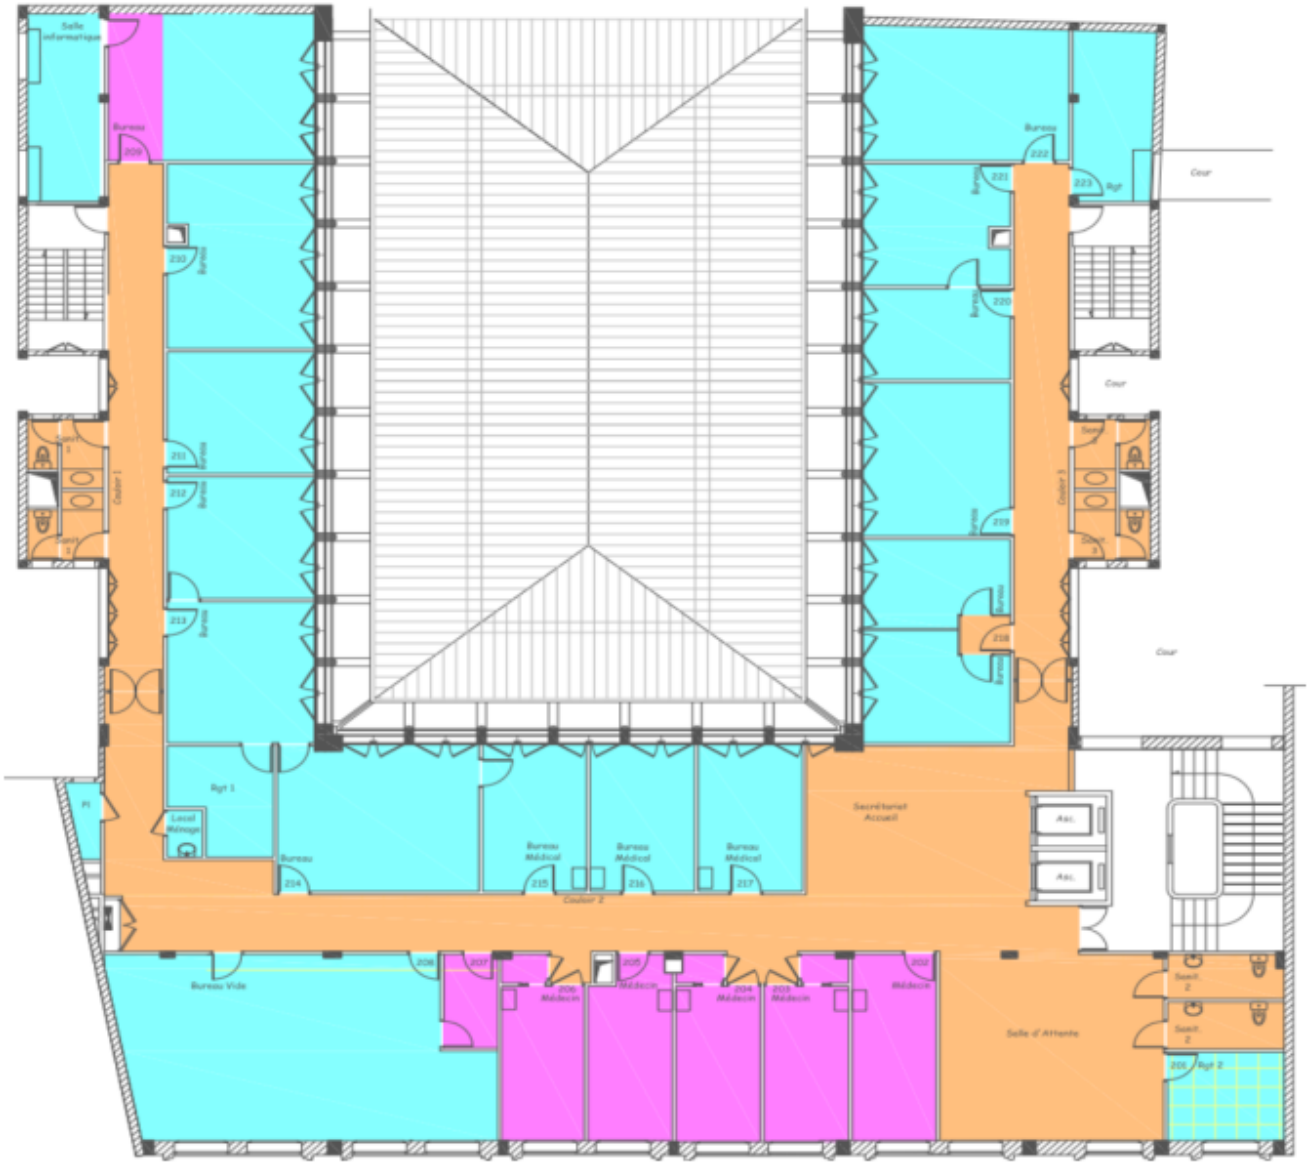
PLANCHE DE REPERAGE USUEL					
N° dossier :	C26118743			Adresse de l'immeuble :	7 rue Pertinax 06000 NICE
N° planche :	5/7	Version : 0	Type : Croquis		
Origine du plan :	Cabinet de diagnostics			Bâtiment – Niveau :	R+2

N°	Zone	Unité de repérage	Substrat	Revêtement apparent	Localisation	Résultats (mg/cm²)	Marge d'erreur	Observations	Photo UR
22	Murs	Murs	Enduit	Peinture	C	0	0,01		
23					MD	0	0,01		
	Murs	Plinthes	Carrelage					Carrelage	
	Murs	Portes palière	Inox					Non peint	
24	Plafond	Plafond	Enduit	Peinture	C	0	0,01		
25					MD	0	0,01		
	Sol	Plancher	Carrelage					Carrelage
