RAPPORT DE REPERAGE DE MATERIAUX ET REVETEMENTS CONTENANT DU PLOMB AVANT DEMOLITION OU TRAVAUX DANS UN IMMEUBLE BATI

Numéro d'offre **:3296148.1 - CPAM Roi Robert - Bâtiment Picasso** Numéro de contrat : **C26118743** Numéro de rapport (n° de tâche) **: 3296148.1** Date : **15/06/2026**	Lieu d'intervention : **CPAM** **Bâtiment Picasso** **48 avenue DU ROI ROBERT - COMTE DE PROVENCE** **06180 NICE CEDEX** **Destinataire rapport :** **CPAM ALPES MARITIMES**	Date d'intervention : Du **10/03/2026 au 10/03/2026** Intervenant : **Monsieur Cédric DALICHAMP** Signature :

Remplacement de l'ascenseur éxistant.

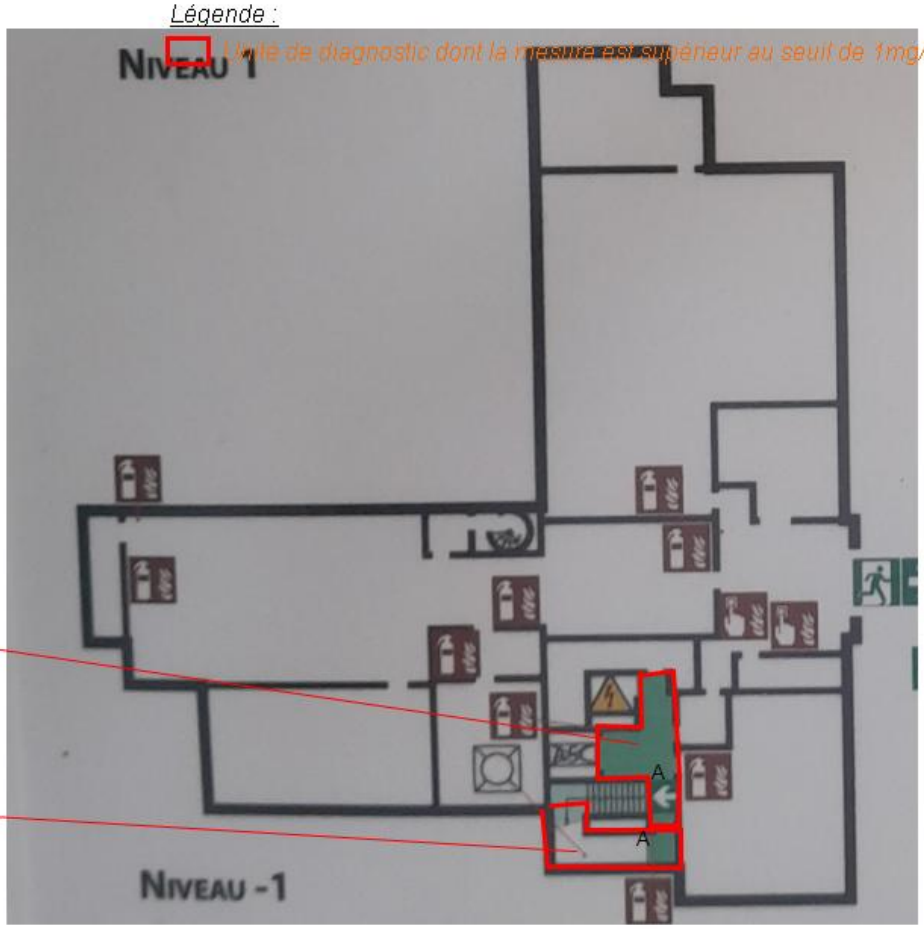
PLANCHE DE REPERAGE USUEL				Adresse de l'immeuble :	48 avenue DU ROI ROBERT - COMTE DE PROVENCE 06180 NICE CEDEX
N° dossier :	C26118743				
N° planche :	1/4	Version : 0	Type : Croquis		
Origine du plan :	Cabinet de diagnostics			Bâtiment – Niveau :	Sous-sol

Unité de diagnostic dont la mesure est supérieur au seuil de 1mg/cm²

Pallier ascenseur
Béton Peinture Sol
4,3 mg/cm² C Plancher

Machinerie Ascenseur
Béton Peinture Sol
1,7 mg/cm² C Plancher
