RAPPORT DE REPERAGE DE MATERIAUX ET REVETEMENTS CONTENANT DU PLOMB AVANT DEMOLITION OU TRAVAUX DANS UN IMMEUBLE BATI

Numéro d'offre **:3296148.1 - CPAM Roi Robert - Bâtiment Renoir** Numéro de contrat : **C26118743** Numéro de rapport (n° de tâche) **: T241553936** Date : **15/06/2026**	Lieu d'intervention : **CPAM** **Bâtiment Renoir** **48 avenue DU ROI ROBERT - COMTE DE PROVENCE** **06180 NICE CEDEX** **Destinataire rapport :** **CPAM ALPES MARITIMES**	Date d'intervention : Du **10/03/2026 au 10/03/2026** Intervenant : **Monsieur Cédric DALICHAMP** Signature :

Remplacement de l'ascenseur existant

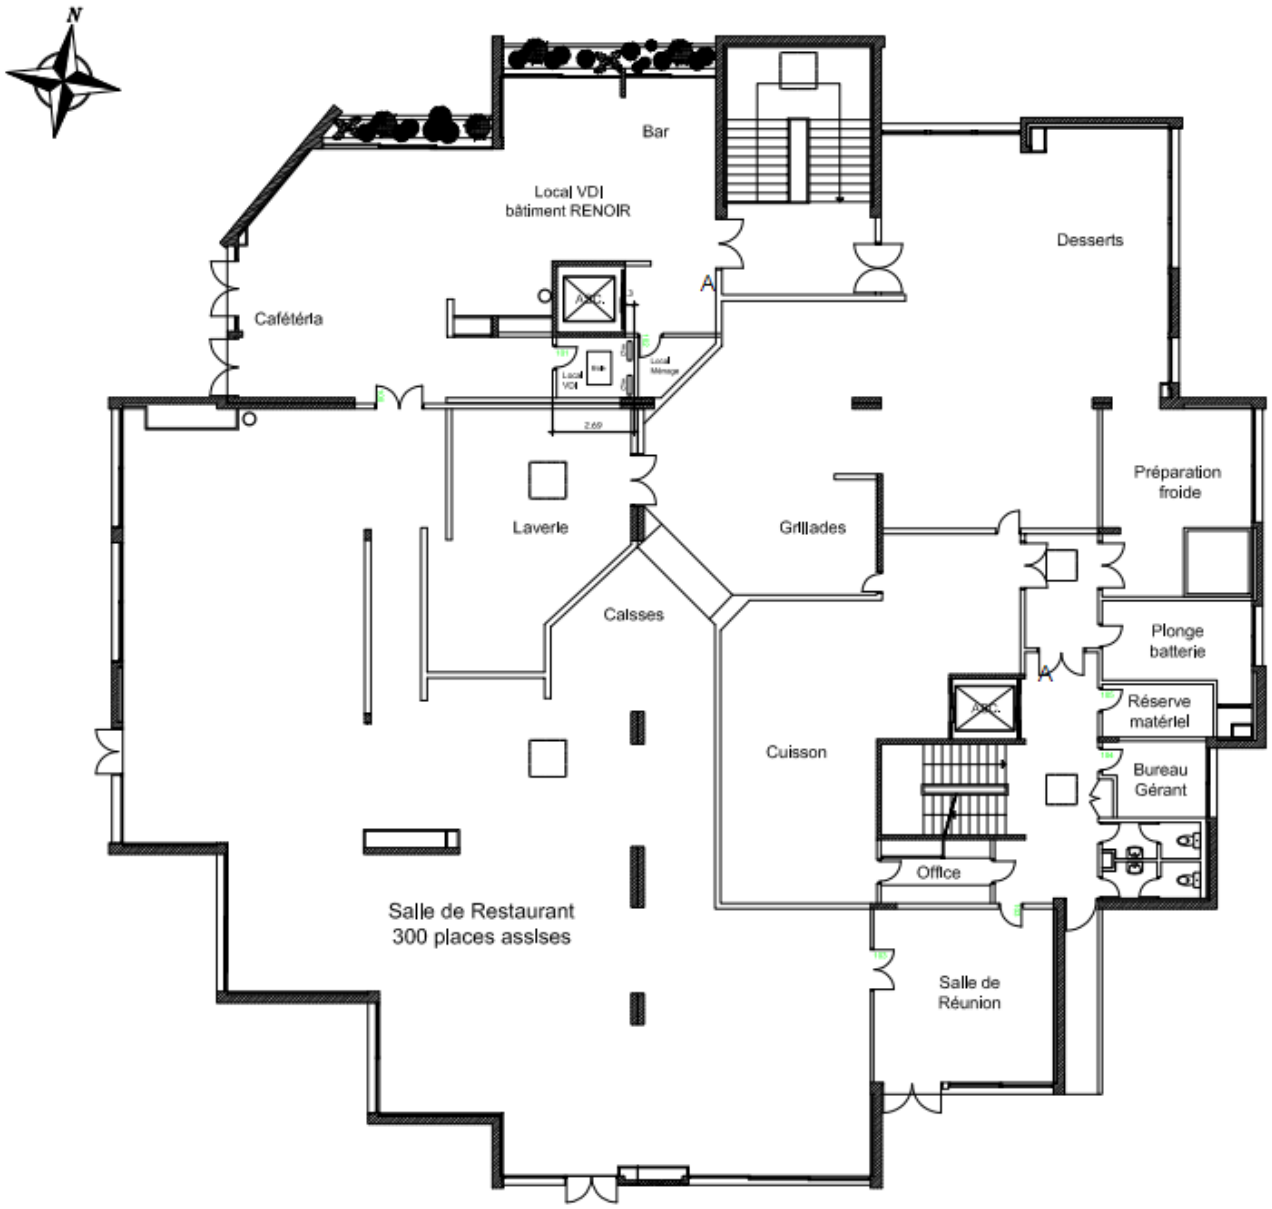
PLANCHE DE REPERAGE USUEL					
N° dossier :	C26118743			Adresse de l'immeuble :	48 avenue DU ROI ROBERT - COMTE DE PROVENCE 06180 NICE CEDEX
N° planche :	1/2	Version : 0	Type : Croquis		
Origine du plan :	Cabinet de diagnostics			Bâtiment – Niveau :	RDJ

Local : Pallier monte charge (RDJ)

N°	Zone	Unité de repérage	Substrat	Revêtement apparent	Localisation	Résultats (mg/cm²)	Marge d'erreur	Observations	Photo UR
15	Murs	Murs	Enduit	Peinture	C	0	0,01		
16					MD	0	0,01		
	Murs	Plinthes	Carrelage					Carrelage	
17	Murs	Portes cabine	Métal	Peinture	C	0	0,01		
18					MD	0	0,01		
19	Plafond	Plafond	Enduit	Peinture	C	0	0,01		
20					MD	0	0,01		
	Sol	Plancher	Carrelage					Carrelage

Local : Pallier ascenseur (RDJ)

N°	Zone	Unité de repérage	Substrat	Revêtement apparent	Localisation	Résultats (mg/cm²)	Marge d'erreur	Observations	Photo UR
21	Murs	Murs	Enduit	Peinture	C	0	0,01		
22					MD	0	0,01		
	Murs	Plinthes	Carrelage					Carrelage	
	Murs	Portes cabine	Inox					Non peint	
23	Plafond	Plafond	Enduit	Peinture	C	0	0,01		
24					MD	0	0,01		
	Sol	Plancher	Carrelage					Carrelage

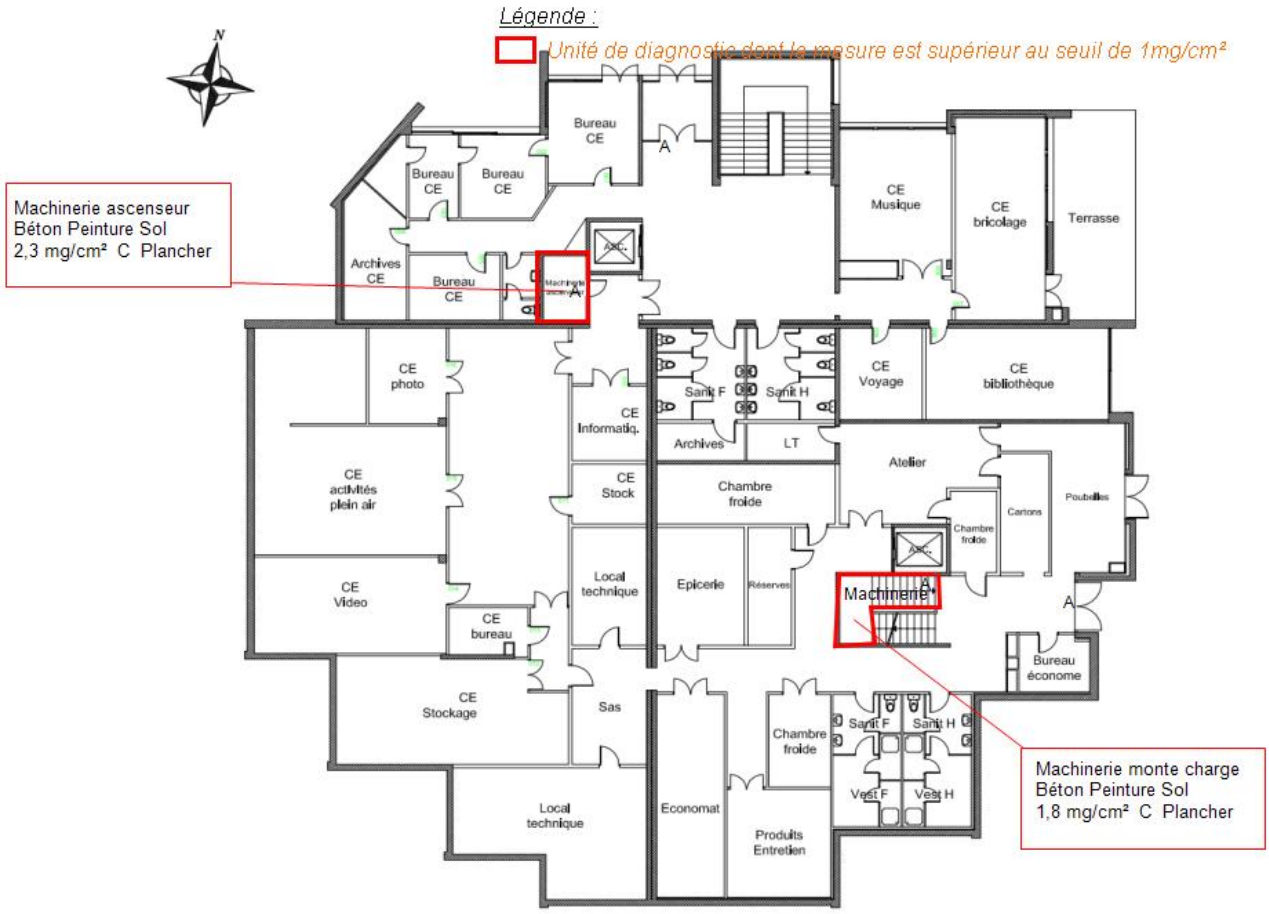
PLANCHE DE REPERAGE USUEL				Adresse de l'immeuble :	48 avenue DU ROI ROBERT - COMTE DE PROVENCE 06180 NICE CEDEX
N° dossier :	C26118743				
N° planche :	2/2	Version : 0	Type : Croquis		
Origine du plan :	Cabinet de diagnostics			Bâtiment – Niveau :	RDC

Local : Machinerie ascenseur (RDC)

N°	Zone	Unité de repérage	Substrat	Revêtement apparent	Localisation	Résultats (mg/cm²)	Marge d'erreur	Observations	Photo UR
7	Murs	Murs	Béton	Peinture	C	0	0,01		
8					MD	0	0,01		
6	Sol	Plancher	Béton	Peinture	C	2,3	0,01

Local : Machinerie monte charge (RDC)

N°	Zone	Unité de repérage	Substrat	Revêtement apparent	Localisation	Résultats (mg/cm²)	Marge d'erreur	Observations	Photo UR
26	Murs	Murs	Béton	Peinture	C	0	0,01		
27					MD	0	0,01		
25	Sol	Plancher	Béton	Peinture	C	1,8	0,01
