Rapport de mission de repérage des matériaux et produits contenant de l'amiante avant réalisation de travaux dans un immeuble bâti

Tribunal Judiciaire du Havre - 133, Boulevard de Strasbourg
76600 LE HAVRE

Date du rapport : 10/12/2025

Référence du dossier : 2511CHNRO - BI14360000001699

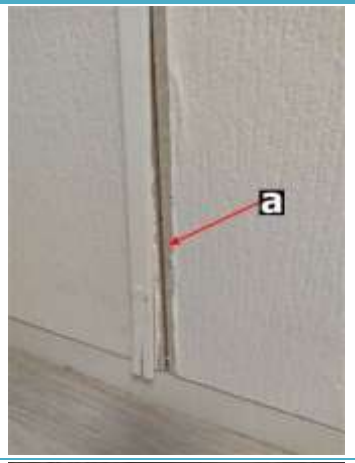
N° de composant	Localisation	Description	Justification	Photo
ZPSO-001	Sous-Sol - Accès local ssiap	Enduit plâtre mur	Absence d'amiante (Après analyse en laboratoire)

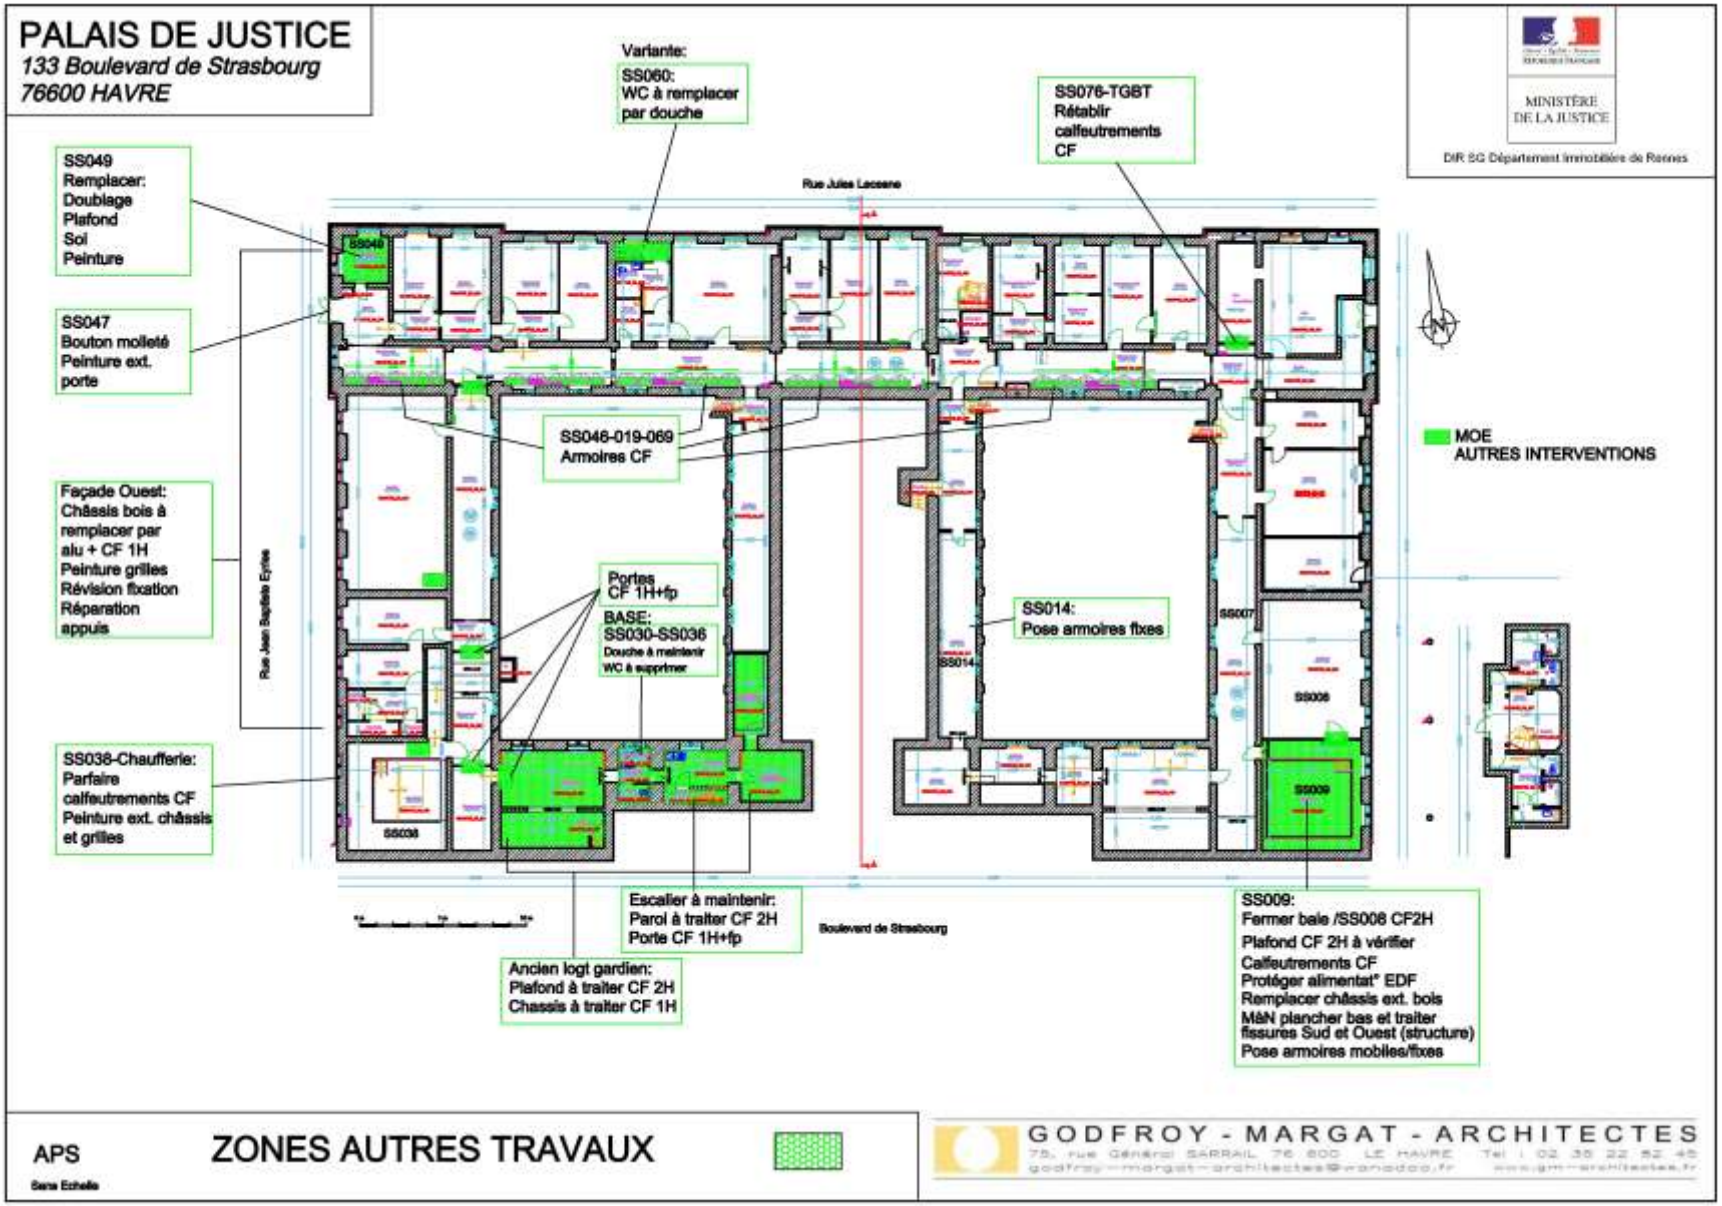
PALAIS DE JUSTICE
133 Boulevard de Strasbourg
76600 HAVRE
MINISTÈRE DE LA JUSTICE
DIR SG Département Immobilière de Rennes
Variante:
SS060:
WC à remplacer par douche
SS076-TGBT
Rétablir calfeutrements CF
SS049
Remplacer:
Doublage
Plafond
Sol
Peinture
SS047
Bouton molleté
Peinture ext. porte
Façade Ouest:
Châssis bois à remplacer par alu + CF 1H
Peinture grilles
Révision fixation
Réparation appuis
SS038-Chaufferie:
Parfaire calfeutrements CF
Peinture ext. châssis et grilles
Rue Jules Lacoste
Rue Jean Baptiste Eyries
Boulevard de Strasbourg
SS046-019-069
Armoires CF
Portes
CF 1H+fp
BASE:
SS030-SS036
Douche à maintenir
WC à supprimer
SS014:
Pose armoires fixes
Escalier à maintenir:
Parol à traiter CF 2H
Porte CF 1H+fp
Ancien logt gardien:
Plafond à traiter CF 2H
Chassis à traiter CF 1H
SS009:
Fermer baie /SS008 CF2H
Plafond CF 2H à vérifier
Calfeutrements CF
Protéger alimentat° EDF
Remplacer châssis ext. bois
MàN plancher bas et traiter fissures Sud et Ouest (structure)

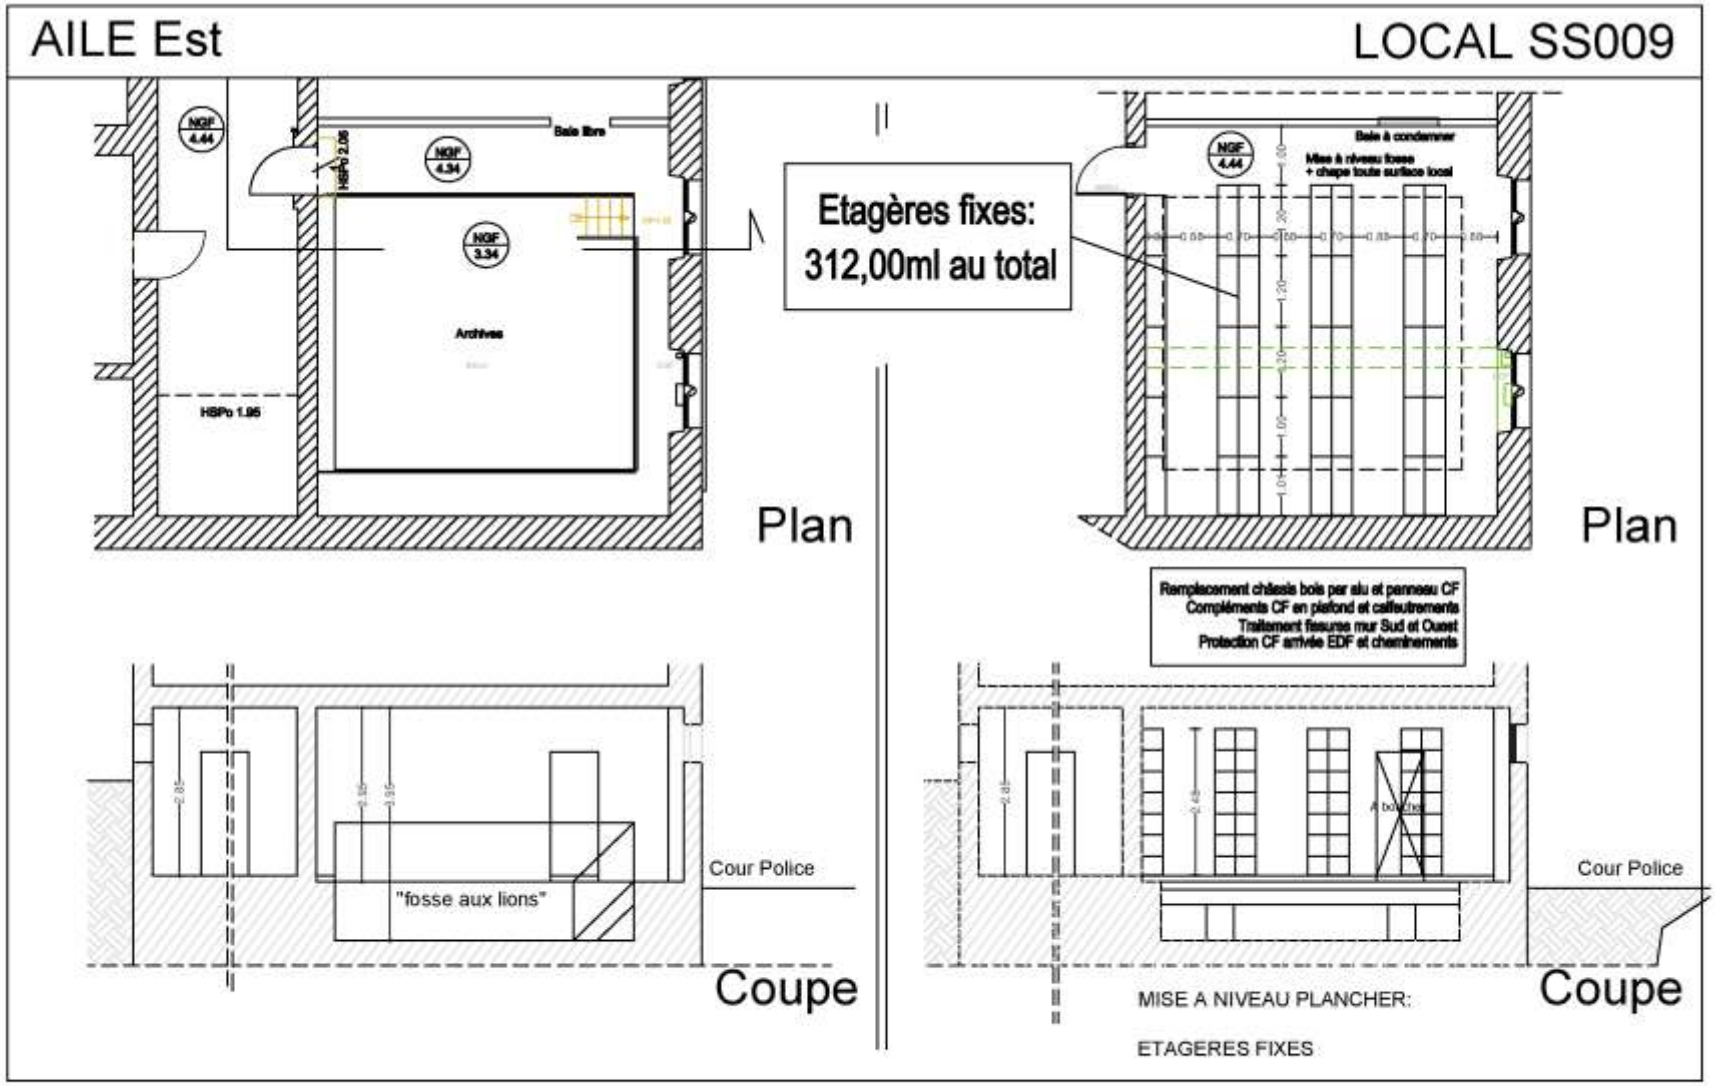
AILE Est
LOCAL SS009
NGF 4.44
NGF 4.34
NGF 3.34
Baie libre
HSPo 2.06
Archives
HSPo 1.95
Plan
Etagères fixes:
312,00ml au total
Baie à condamner
Mise à niveau fosse
+ chape toute surface local
Plan
Remplacement châssis bois per alu et panneau CF
Compléments CF en plafond et calfeutrements
Traitement fissures mur Sud et Ouest
Protection CF arrivée EDF et cheminements
"fosse aux lions"
Cour Police
Coupe
Cour Police
Coupe
MISE A NIVEAU PLANCHER:
ETAGERES FIXES
APS-
ETAT ACTUEL
ETAT PROJETE
1/100

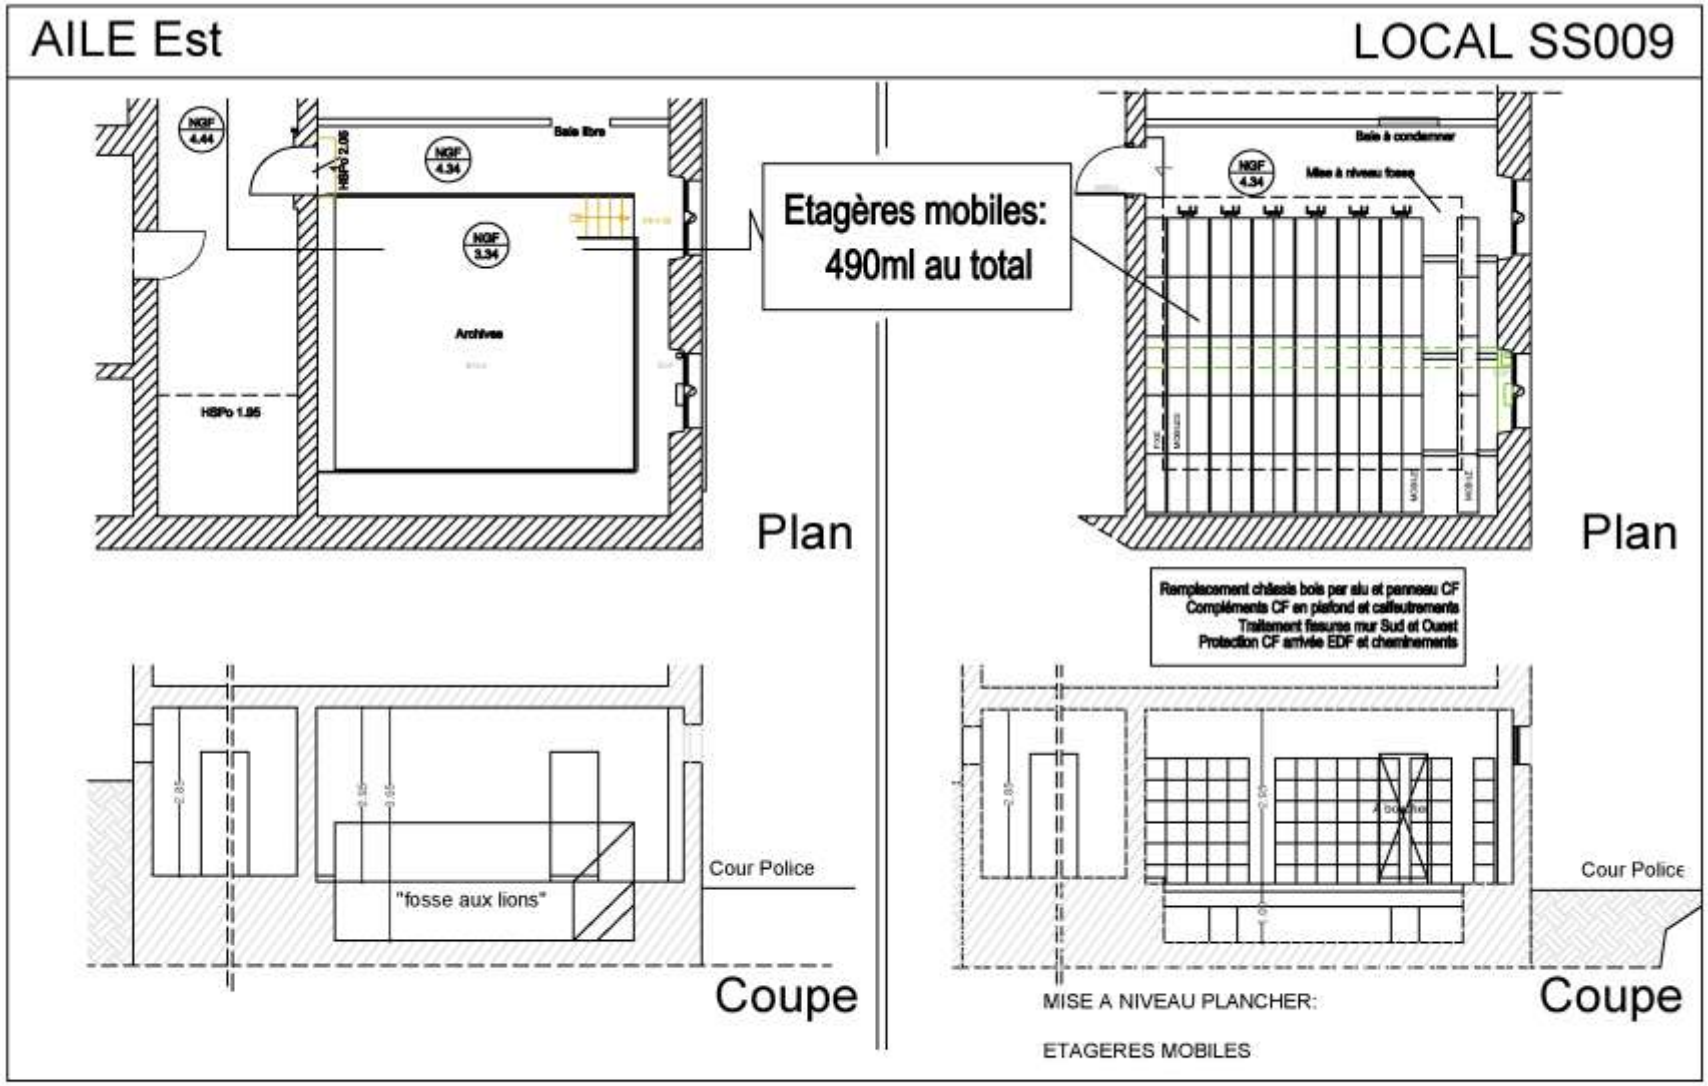
AILE Est
LOCAL SS009
NGF 4.44
NGF 4.34
NGF 3.34
HBPo 2.06
Baie libre
Archives
HBPo 1.95
Plan
Etagères mobiles:
490ml au total
Baie à condamner
Mise à niveau fosse
Plan
Remplacement châssis bois par alu et panneau CF
Compléments CF en plafond et calfeutrements
Traitement fissures mur Sud et Ouest
Protection CF arrivée EDF et cheminements
Cour Police
"fosse aux lions"
Coupe
Cour Police
MISE A NIVEAU PLANCHER:
ETAGERES MOBILES
Coupe
APS-
ETAT ACTUEL
ETAT PROJETE
1/100
