Rapport de mission de repérage des matériaux et produits contenant de l'amiante avant démolition d'un immeuble bâti

Numéro d'offre **: 2431278.1** Numéro de contrat : **C24117360** Numéro de rapport (n° de tâche) **: T240626829** Date : **23/08/2024**	Lieu d'intervention : **Ancien bâtiment Dornier** **7 route de Lyon** **25440 QUINGEY** **Destinataire rapport :** **ETAB. DE SANTE DE QUINGEY MEDECINE PHYSIQUE ET READAPTATION**	Date d'intervention : Du **22/07/2024** au **23/07/2024** Intervenant : **Monsieur Florian NICOLE** Signature :

Adresse : **Ancien bâtiment Dornier**
7 route de Lyon
25440 QUINGEY

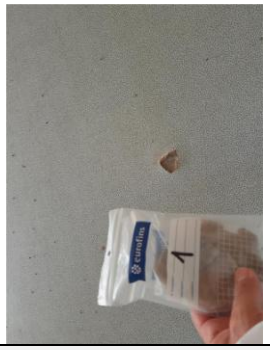
PRELEVEMENT : P001		
Emplacement

Nom du client	**Numéro de dossier**	**Partie d'ouvrage**
ETAB. DE SANTE DE QUINGEY MEDECINE PHYSIQUE ET READAPTATION	T240626829	R+2 - Grande salle
Matériau	**Date de prélèvement**	**Nom de l'opérateur**
Revêtement de sol + Colle et béton	22/07/2024	NICOLE Florian
Localisation		
Revêtement de sol - Sol		
Résultat amiante		
Absence d'amiante		
DESCRIPTION DU PRELEVEMENT :		
Objet		
Revêtement de sol + Colle et béton

Référence Couche	PV analyse Amiante	Conclusion amiante
001-COUCHE	AR-24-LE-092240-02	Fibres d'amiante non détectées
J01-COUCHE	AR-24-LE-092240-02	Fibres d'amiante non détectées

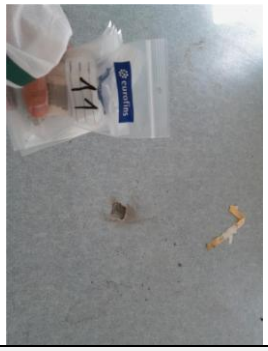
PRELEVEMENT : P011

Nom du client	Numéro de dossier	Partie d'ouvrage
ETAB. DE SANTE DE QUINGEY MEDECINE PHYSIQUE ET READAPTATION	T240626829	R+2 - Local 2
Matériau	**Date de prélèvement**	**Nom de l'opérateur**
Revêtement de sol bleu + Colle et béton	22/07/2024	NICOLE Florian

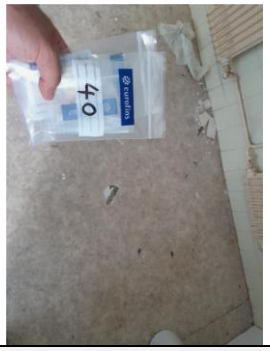
PRELEVEMENT : P040

Nom du client	Numéro de dossier	Partie d'ouvrage
ETAB. DE SANTE DE QUINGEY MEDECINE PHYSIQUE ET READAPTATION	T240626829	R+1 - San 2
Matériau	**Date de prélèvement**	**Nom de l'opérateur**
Revêtement de sol + Colle	22/07/2024	NICOLE Florian

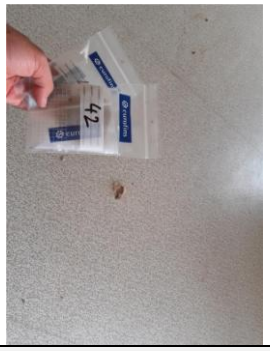
PRELEVEMENT : P042

Nom du client	Numéro de dossier	Partie d'ouvrage
ETAB. DE SANTE DE QUINGEY MEDECINE PHYSIQUE ET READAPTATION	T240626829	R+1 - Pièce 3
Matériau	**Date de prélèvement**	**Nom de l'opérateur**
Revêtement de sol + Colle et béton	22/07/2024	NICOLE Florian

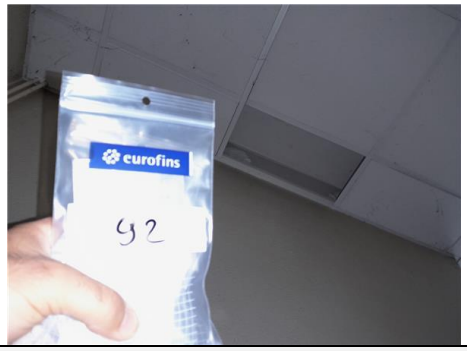
PRELEVEMENT : P092

Nom du client	Numéro de dossier	Partie d'ouvrage
ETAB. DE SANTE DE QUINGEY MEDECINE PHYSIQUE ET READAPTATION	T240626829	RDC - Couloir 03041
Matériau	**Date de prélèvement**	**Nom de l'opérateur**
Enduit plâtre	22/07/2024	NICOLE Florian

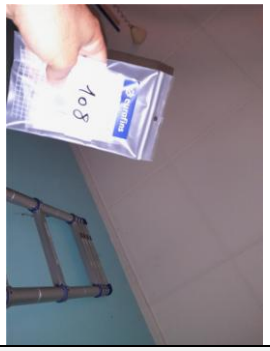
PRELEVEMENT : P108

Nom du client	Numéro de dossier	Partie d'ouvrage
ETAB. DE SANTE DE QUINGEY MEDECINE PHYSIQUE ET READAPTATION	T240626829	RDC - Info
Matériau	**Date de prélèvement**	**Nom de l'opérateur**
Plaque de faux-plafond dur	22/07/2024	NICOLE Florian

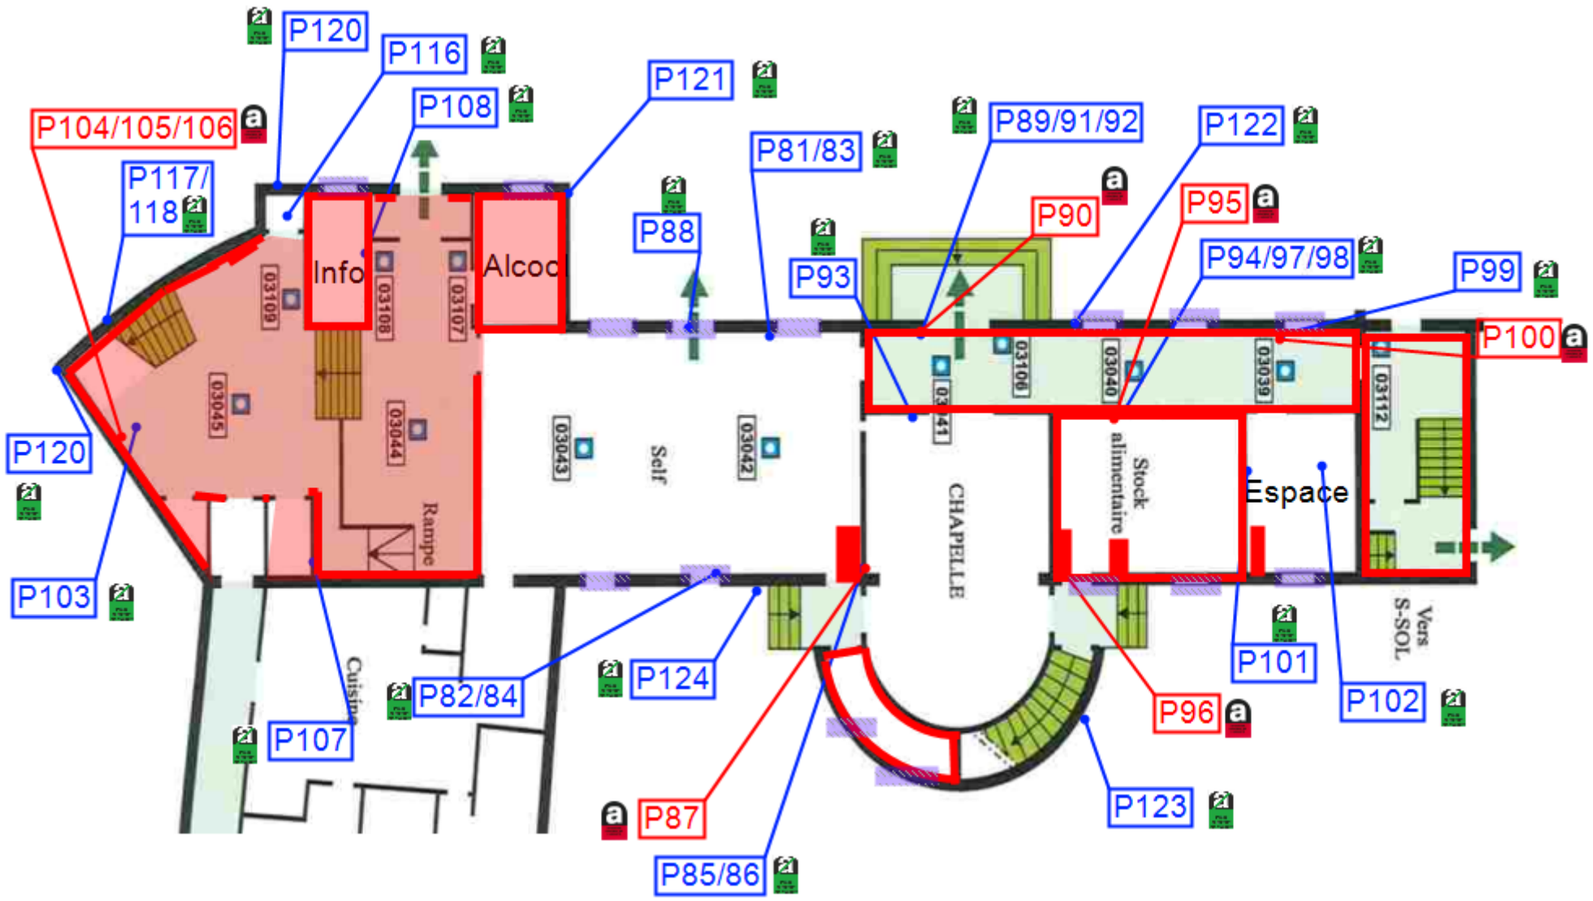
Joint d'étanchéité compribande contenant de l'amiante
Colle de plinthes carrelage contenant de l'amiante
Colle de plinthes et de faïence contenant de l'amiante
Enduit mural et de plafond contenant de l'amiante
Présence d'amiante
Absence d'amiante

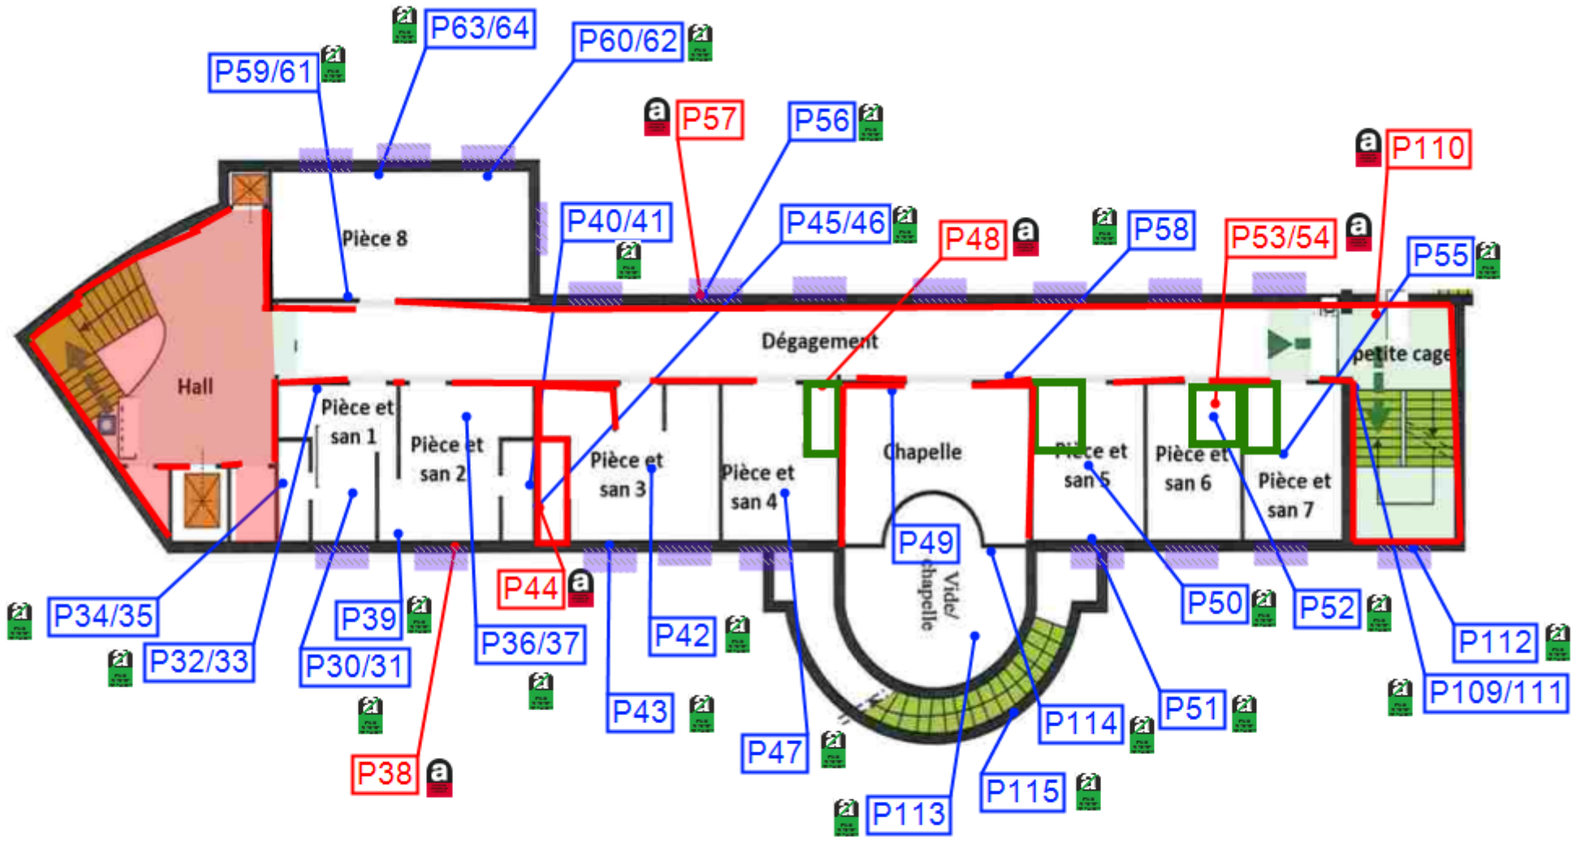
- *Joint d'étanchéité compribande contenant de l'amiante*
- *Colle de plinthes contenant de l'amiante*
- *Colle de plinthes et de faience contenant de l'amiante*
- *Dalle de sol et colle noire contenant de l'amiante*
- *Colle de faience dans la cuisine contenant de l'amiante*
- *Conduit de ventilation en amiante*
- *Enduit mural et de plafond contenant de l'amiante*
- *Absence d'amiante*
- *Présence d'amiante*

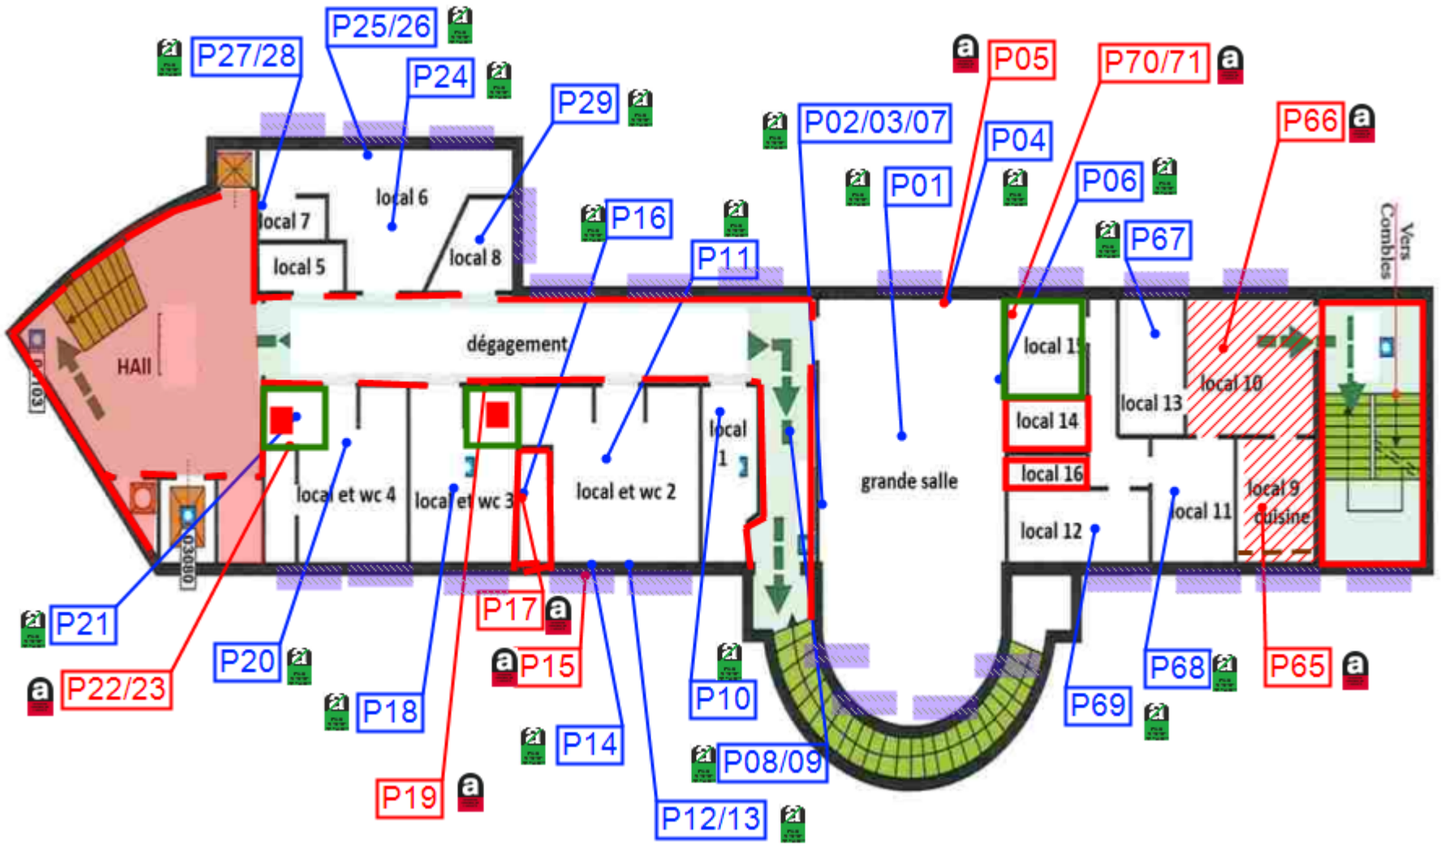
Conduit en amiante ciment
