RAPPORT DE REPERAGE DE MATERIAUX ET REVETEMENTS CONTENANT DU PLOMB AVANT DEMOLITION OU TRAVAUX DANS UN IMMEUBLE BATI

Numéro d'offre **:2431278.1** Numéro de contrat : **C24117360** Numéro de rapport (n° de tâche) **: T240626828** Date : **23/08/2024**	Lieu d'intervention : **Ancien bâtiment Dornier** **7 route de Lyon** **25440 QUINGEY** **Destinataire rapport :** **ETAB. DE SANTE DE QUINGEY MEDECINE PHYSIQUE ET READAPTATION**	Date d'intervention : Du **22/07/2024 au 22/07/2024** Intervenant : **Monsieur Florian NICOLE** Signature :

Ancien bâtiment Dornier
7 route de Lyon
25440 QUINGEY

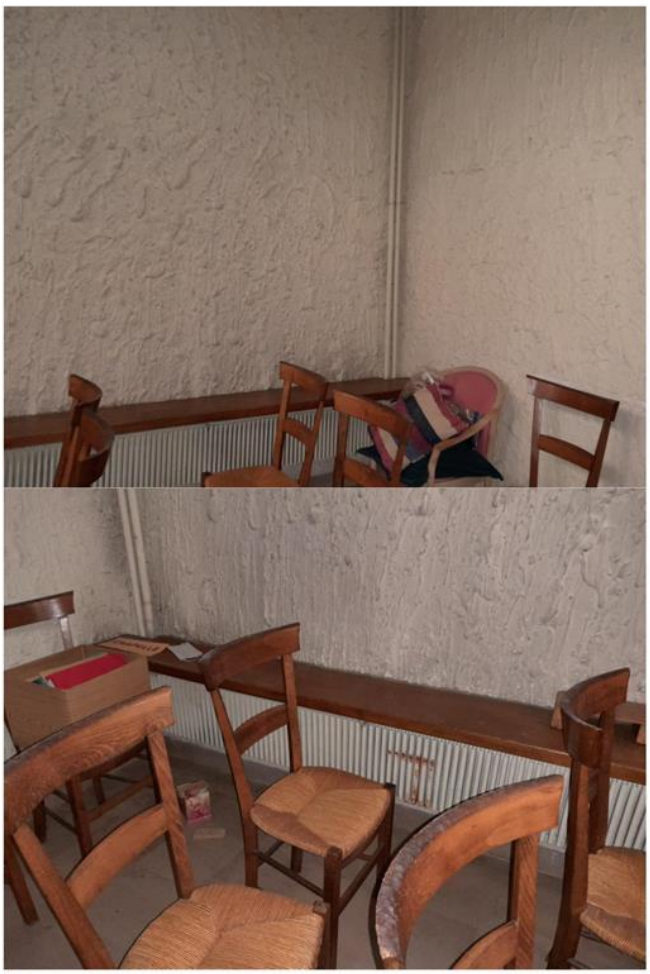
RADIOACTIVITE
LeadPaint - Action Level (PCS)
3 s
1,3 +/- 0,2 mg/cm2
JobID: No Job Set
GPS: 0.0,0.0

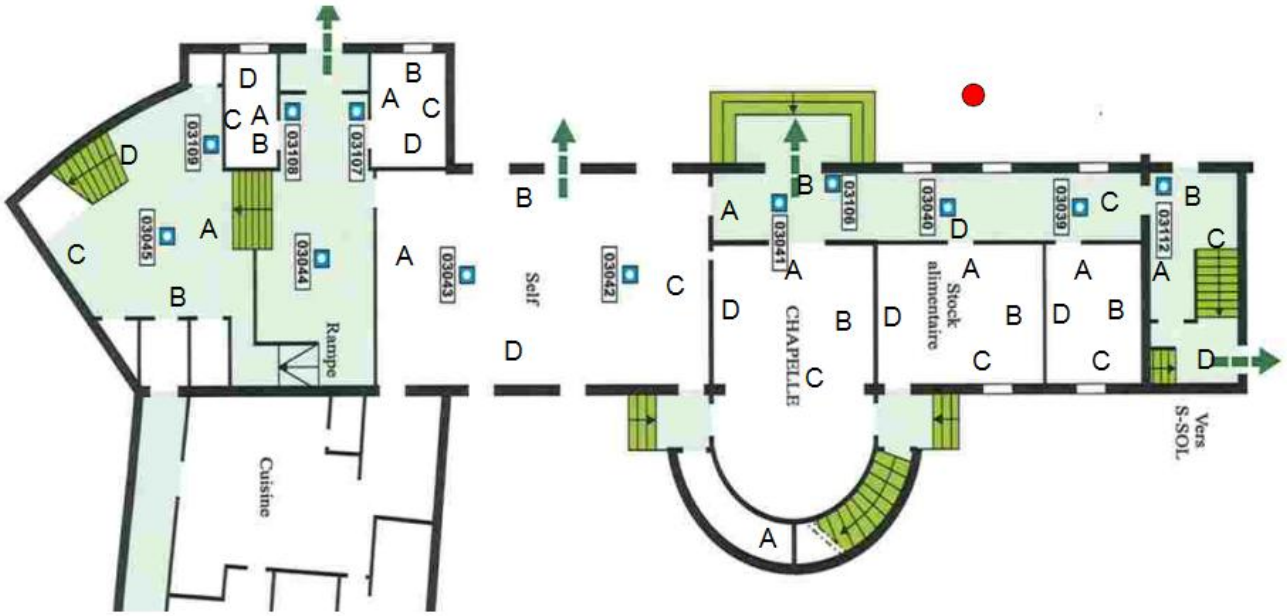
PLANCHE DE REPERAGE USUEL					
N° dossier :	C24117360			Adresse de l'immeuble :	Ancien bâtiment Dornier 7 route de Lyon 25440 QUINGEY
N° planche :	1/3	Version : 0	Type : Croquis		
Origine du plan :	Cabinet de diagnostics			Bâtiment – Niveau :	RDC

Légende :
Mesure positive, présence de plomb

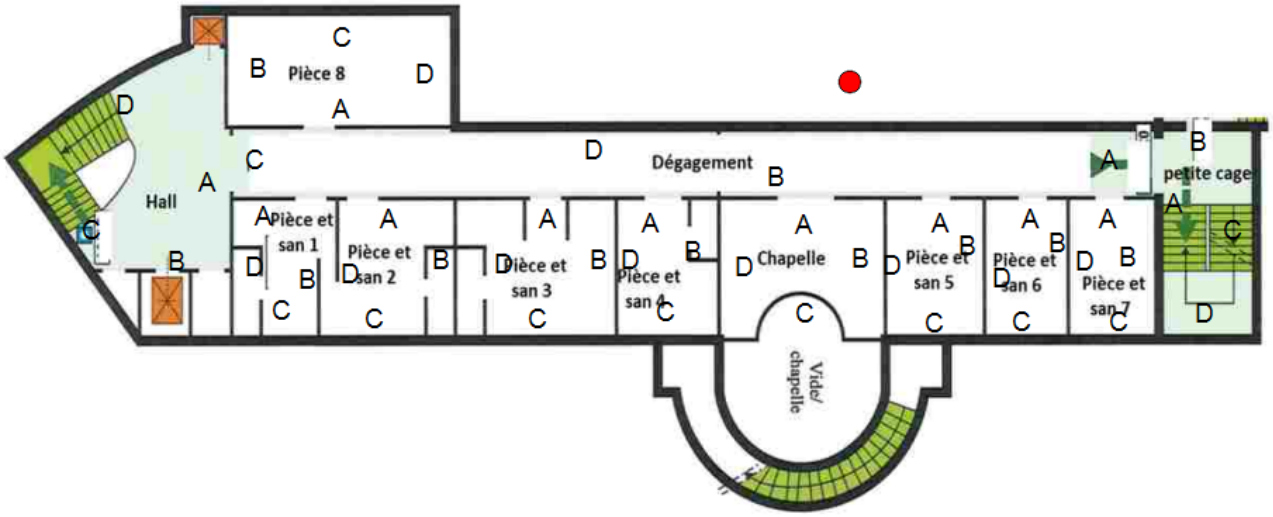
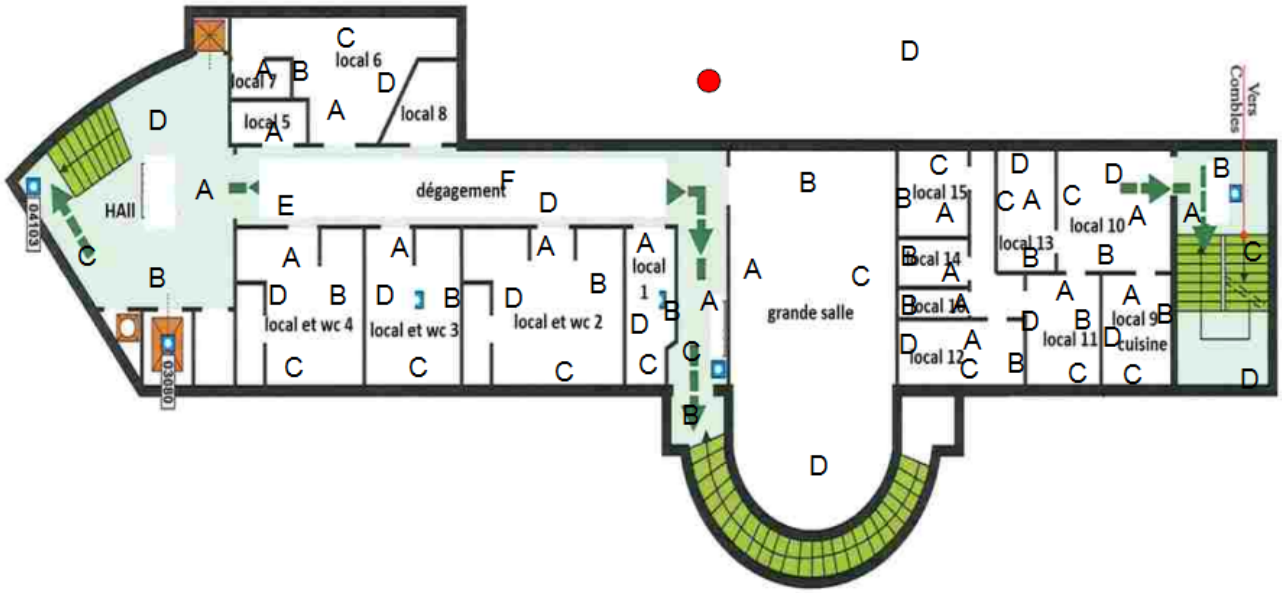
PLANCHE DE REPERAGE USUEL				Adresse de l'immeuble :	Ancien bâtiment Dornier 7 route de Lyon 25440 QUINGEY
N° dossier :	C24117360				
N° planche :	2/3	Version : 0	Type : Croquis		
Origine du plan :	Cabinet de diagnostics			Bâtiment – Niveau :	R+1

● *Mesure positive,présence de plomb*
