Rapport de repérage des matériaux et produits contenant de l'amiante avant réalisation de travaux dans un immeuble bâti

Nom du site : BATIMENT 68

Immeuble bâti objet du repérage :
BATIMENT 068
CNEFG-SAINT ASTIER
24110 SAINT ASTIER

Numéro d'affaire :
Référence du rapport : 350930436.3.R
Rédigé le : 30/05/2022
Par l'opérateur de repérage : Dorian CHAUCHET
Date de la commande : 28/04/2022

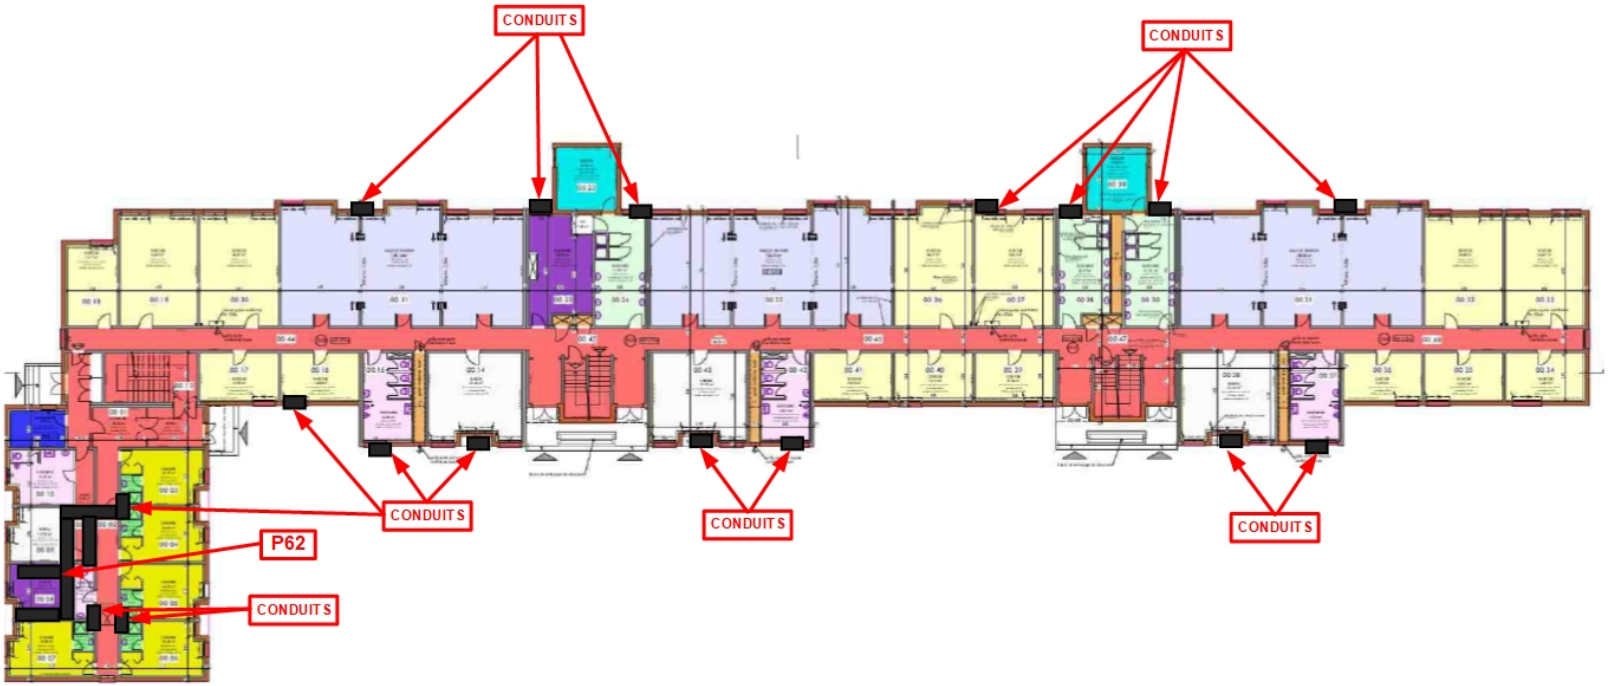
Planche de repérage (*la planche de repérage est indissociable du rapport)*		
Site : BATIMENT 068	Adresse : CNEFG-SAINT ASTIER 24110 SAINT ASTIER	Localisation : RDC
Réalisé par : Dorian CHAUCHET	N° de planche : 2 / 10

Planche de repérage technique			Légende		Situation du bien
Adresse	CNFEG 24110 SAINT ASTIER		Px → Prélèvement n°X contenant de l'amiante	▬ Conduits contenant de l'amiante	
RDC	Date de visite	04/05/2022			
	Auteur	D.CHAUCHET			
	N° Dossier	14659073-1			
	Planche	7			
Plan/Elevation	Indice	0

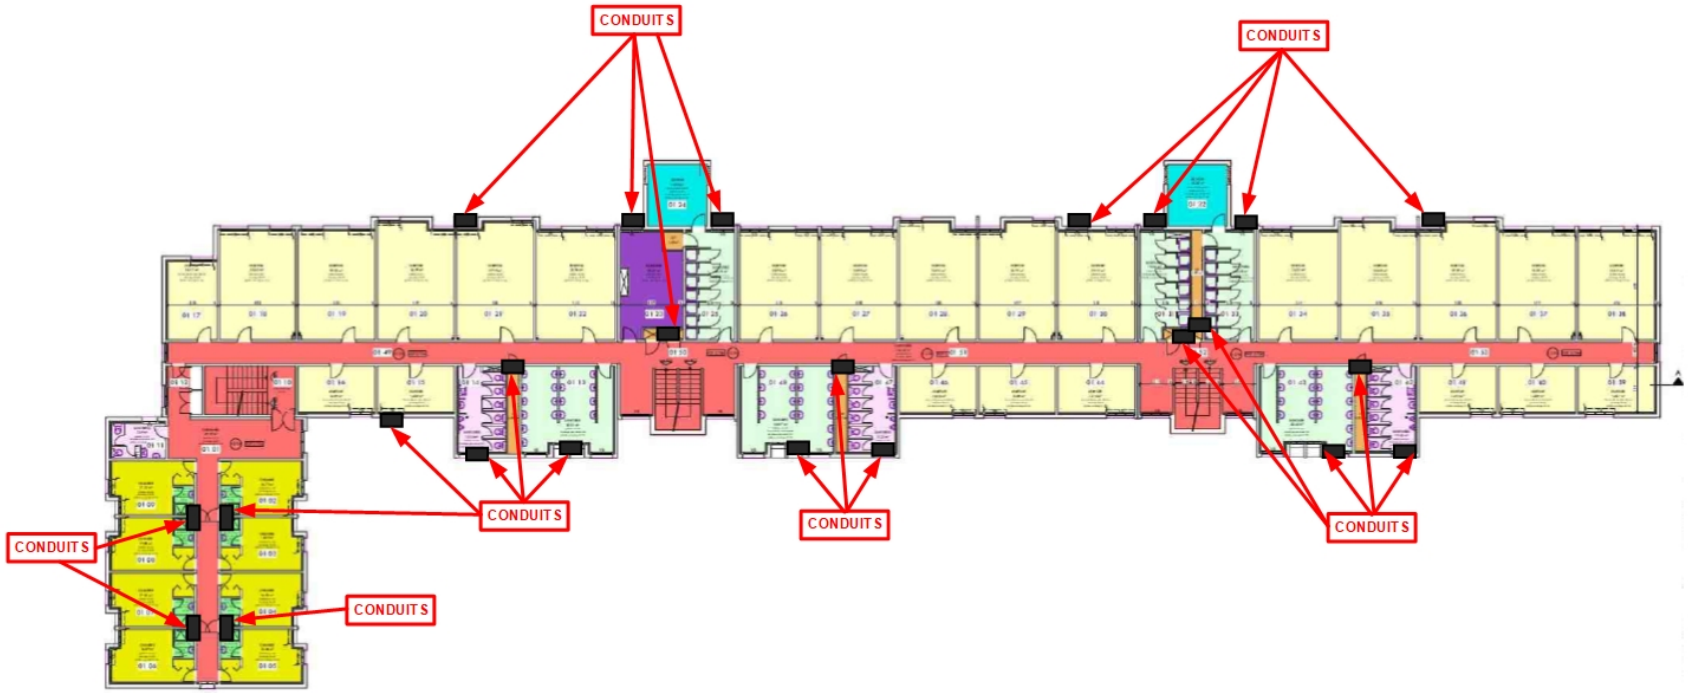
Planche de repérage (*la planche de repérage est indissociable du rapport)*		
Site : BATIMENT 068	Adresse : CNEFG-SAINT ASTIER 24110 SAINT ASTIER	Localisation : R+1
Réalisé par : Dorian CHAUCHET	N° de planche : 4 / 10

Planche de repérage technique			Légende		Situation du bien
Adresse	CNFEG 24110 SAINT ASTIER		Px → Prélèvement n°X contenant de l'amiante	▬ Conduits contenant de l'amiante	
R+1	Date de visite	04/05/2022			
	Auteur	D.CHAUCHET			
	N° Dossier	14659073-1			
	Planche	8			
Plan/Elevation	Indice	0

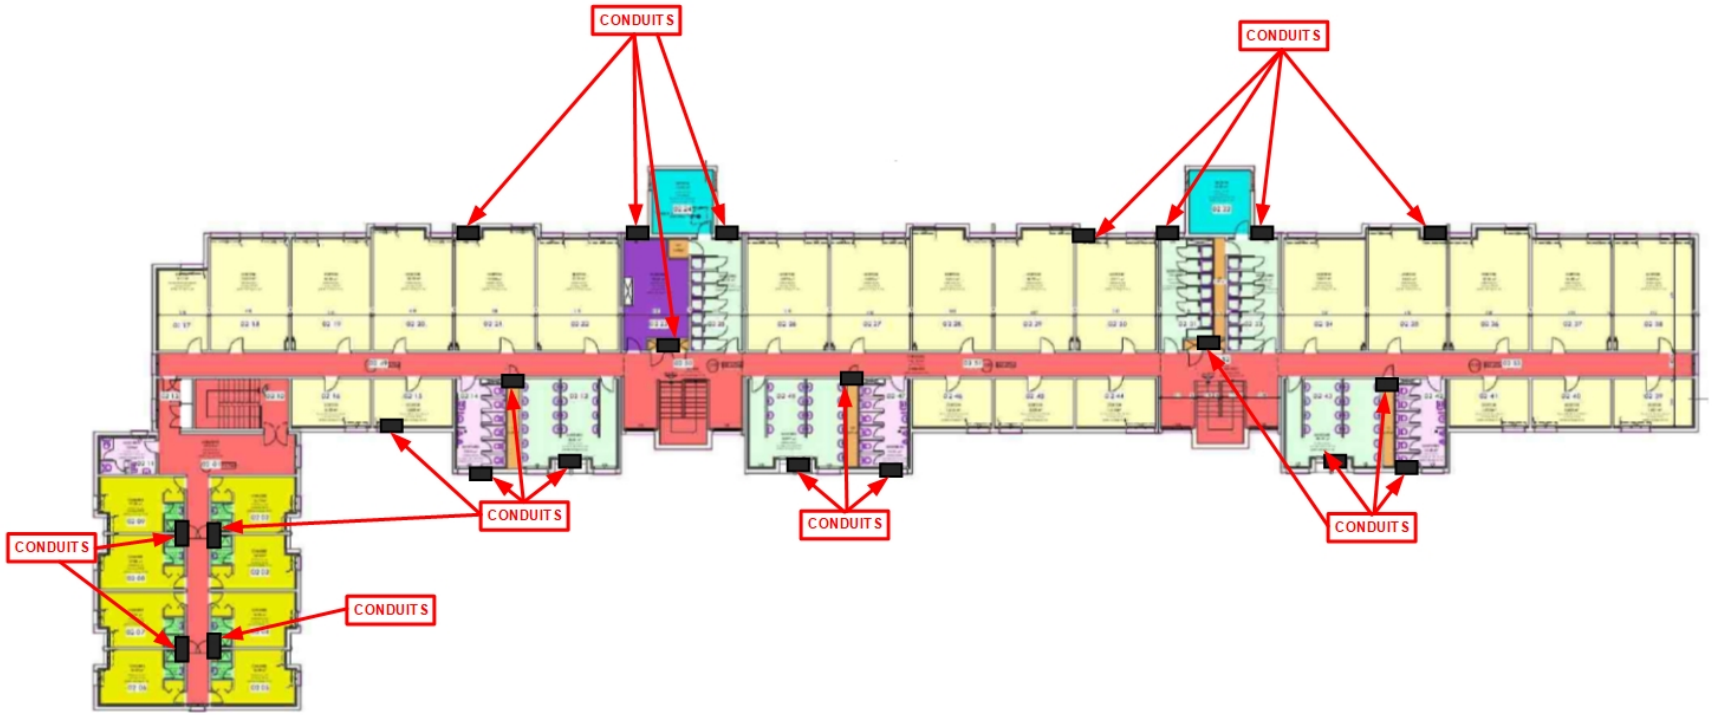
Planche de repérage (*la planche de repérage est indissociable du rapport)*		
Site : BATIMENT 068	Adresse : CNEFG-SAINT ASTIER 24110 SAINT ASTIER	Localisation : R+2
Réalisé par : Dorian CHAUCHET	N° de planche : 5 / 10

Planche de repérage technique			Légende		Situation du bien
Adresse	CNFEG 24110 SAINT ASTIER		Px → Prélèvement n°X contenant de l'amiante	▬ Conduits contenant de l'amiante	
R+2	Date de visite	04/05/2022			
	Auteur	D.CHAUCHET			
	N° Dossier	14659073-1			
	Planche	9			
Plan/Elevation	Indice	0

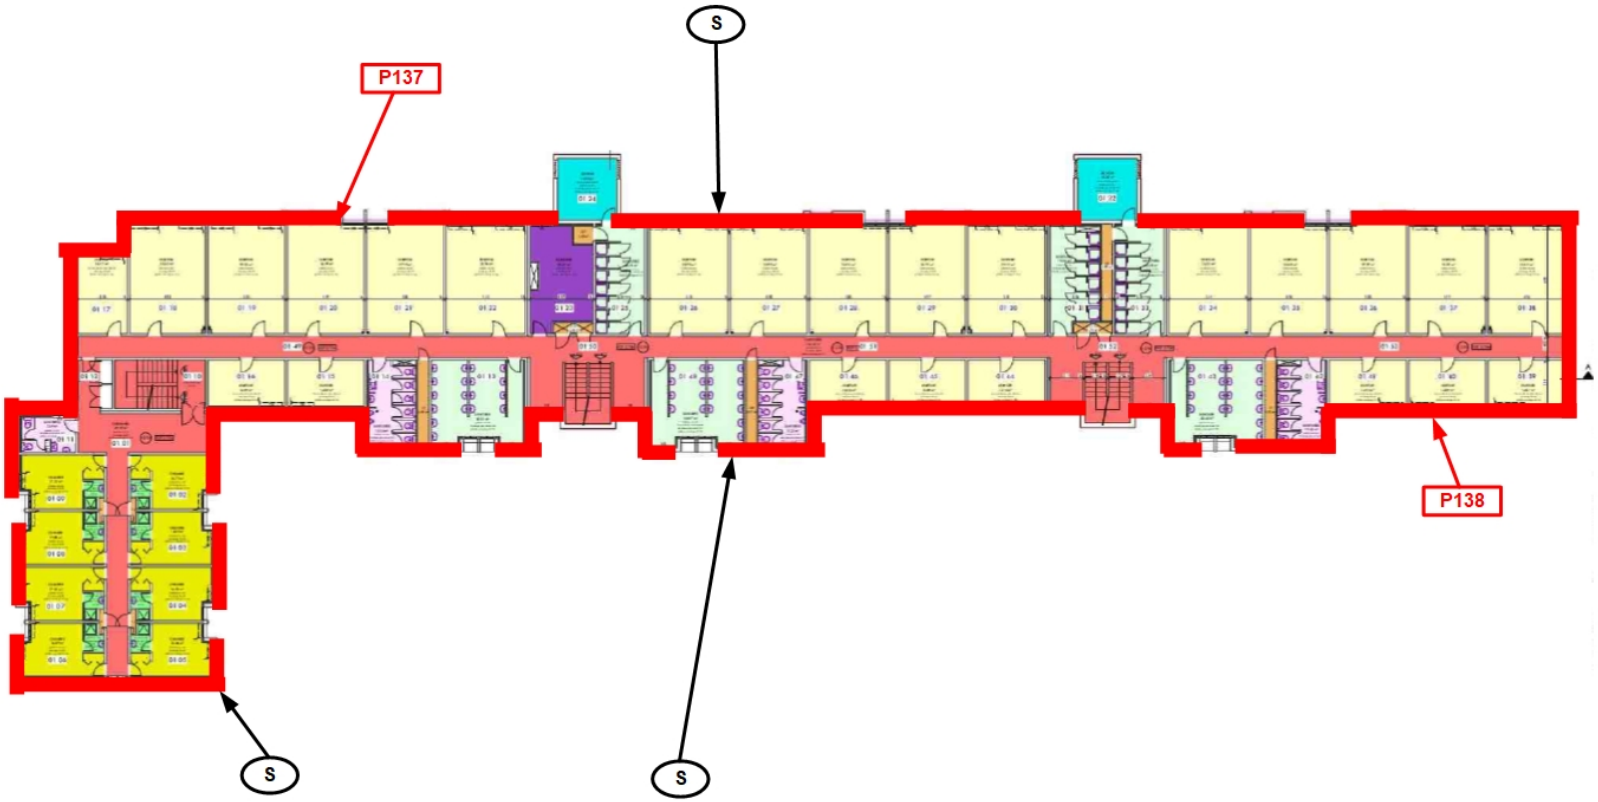
Planche de repérage (*la planche de repérage est indissociable du rapport)*		
Site : BATIMENT 068	Adresse : CNEFG-SAINT ASTIER 24110 SAINT ASTIER	Localisation : EXTERIEUR
Réalisé par : Dorian CHAUCHET	N° de planche : 9 / 10

Planche de repérage technique			Légende		Situation du bien
Adresse	CNFEG 24110 SAINT ASTIER		Px → Prélèvement n°X contenant de l'amiante	Conduits contenant de l'amiante	
R+1	Date de visite	04/05/2022	S → Sondage		
	Auteur	D.CHAUCHET			
	N° Dossier	14659073-1			
	Planche	10			
Plan/Elevation	Indice	0
