DOSSIER DE DIAGNOSTICS TECHNIQUES

Référence : **56-117202 CAISSE D'ALLOCATIONS FAMILIALES 09.10.25**

Bien :	**Bâtiment**
Adresse :	**70 route de Sainte Anne** **56000 VANNES**
Numéro de lot :	
Référence Cadastrale :	**NC**

Rapport de mission de repérage des matériaux et produits contenant de l'amiante avant réalisation de travaux

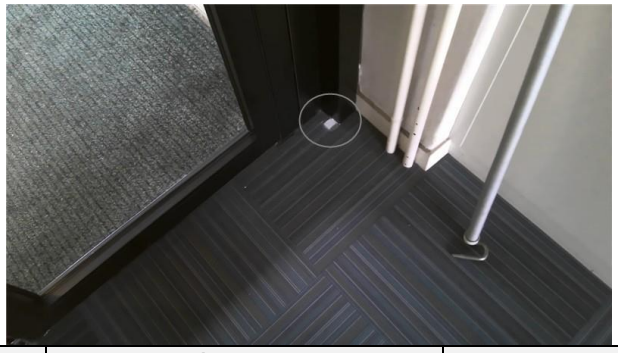
Résultat amiante

absence d'amiante

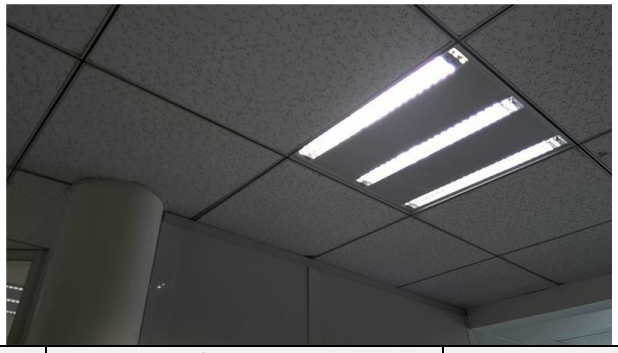
Résultat amiante

absence d'amiante

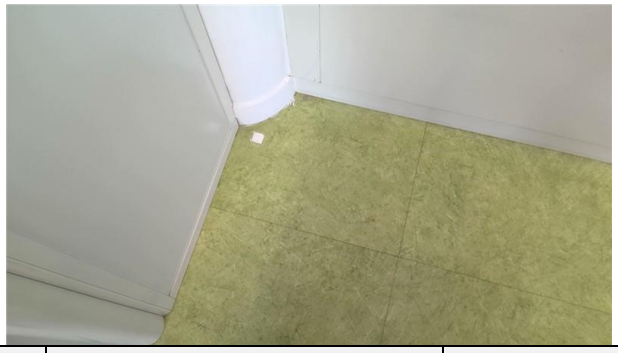
PRELEVEMENT : P018

absence d'amiante

Nom du client	Numéro de dossier	Localisation
CAISSE D'ALLOCATIONS FAMILIALES	56-117202 CAISSE D'ALLOCATIONS FAMILIALES 09.10.25	RDC - R35 Courrier Sol - Sol
Nom de l'opérateur	**Date de prélèvement**	**Matériau**
PELE Jean-Christian	09/10/2025	Revêtement de sol souple + Colle + ragréage

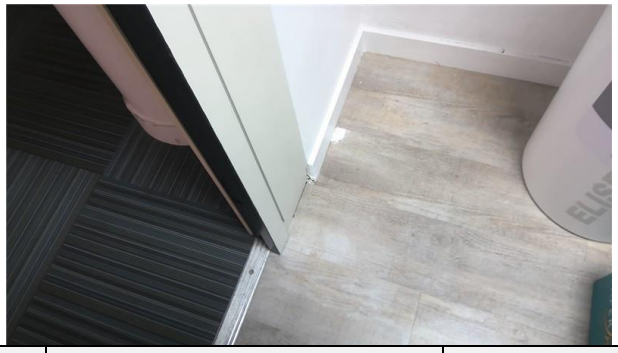
PRELEVEMENT : P026

absence d'amiante

Nom du client	Numéro de dossier	Localisation
CAISSE D'ALLOCATIONS FAMILIALES	56-117202 CAISSE D'ALLOCATIONS FAMILIALES 09.10.25	RDC - Rgt Sol - Sol
Nom de l'opérateur	**Date de prélèvement**	**Matériau**
PELE Jean-Christian	09/10/2025	Revêtement PVC + ragréage

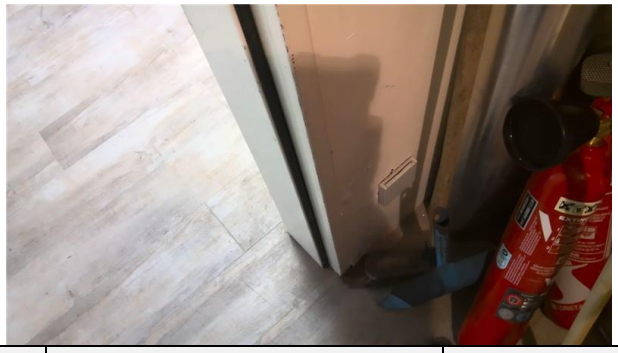
PRELEVEMENT : P042

absence d'amiante

Nom du client	Numéro de dossier	Localisation
CAISSE D'ALLOCATIONS FAMILIALES	56-117202 CAISSE D'ALLOCATIONS FAMILIALES 09.10.25	RDC - Rgt R39 Doublage porteur - AB
Nom de l'opérateur	**Date de prélèvement**	**Matériau**
PELE Jean-Christian	09/10/2025	Enduit plâtre peinture et calicot

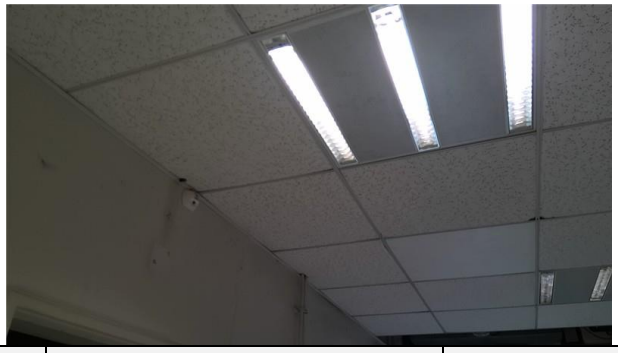
PRELEVEMENT : P044

absence d'amiante

Nom du client	Numéro de dossier	Localisation
CAISSE D'ALLOCATIONS FAMILIALES	56-117202 CAISSE D'ALLOCATIONS FAMILIALES 09.10.25	S/Sol - Dgt 034 Plafond - Plafond
Nom de l'opérateur	**Date de prélèvement**	**Matériau**
PELE Jean-Christian	09/10/2025	Panneaux de faux-plafond

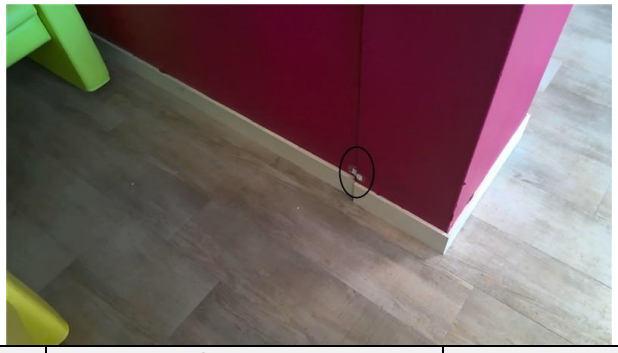
Résultat amiante

absence d'amiante

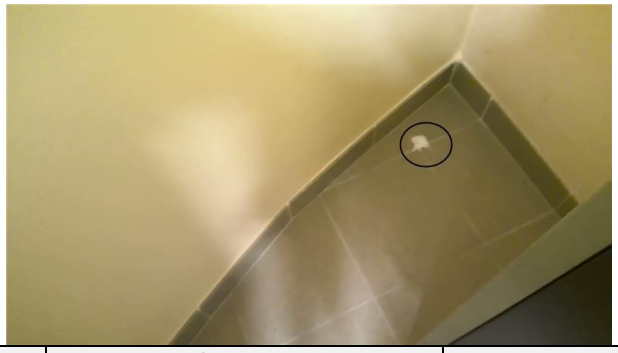
Résultat amiante

absence d'amiante

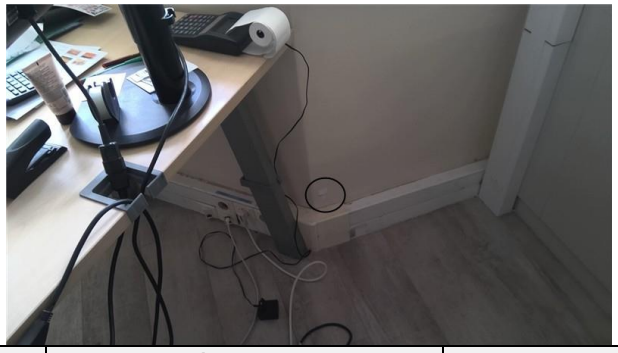
Résultat amiante

absence d'amiante

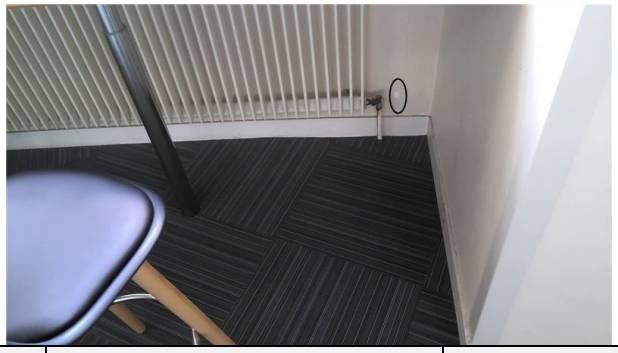
PRELEVEMENT : P064

absence d'amiante

Nom du client	Numéro de dossier	Localisation
CAISSE D'ALLOCATIONS FAMILIALES	56-117202 CAISSE D'ALLOCATIONS FAMILIALES 09.10.25	1er - Dgt n°4 Mur périphérique - Toutes zones
Nom de l'opérateur	**Date de prélèvement**	**Matériau**
PELE Jean-Christian	10/10/2025	Enduit Plâtre Tapisserie

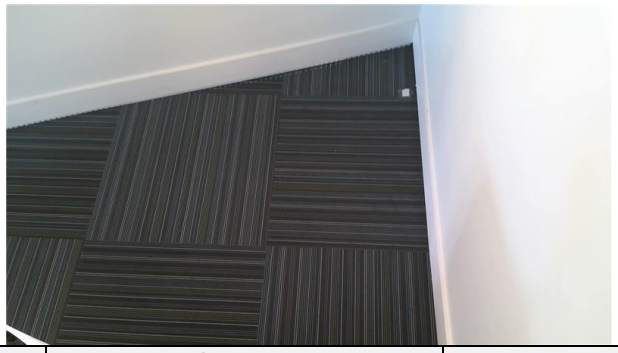
Nom du client	Numéro de dossier	Localisation
CAISSE D'ALLOCATIONS FAMILIALES	56-117202 CAISSE D'ALLOCATIONS FAMILIALES 09.10.25	1er - LENTRET Sol - Sol
Nom de l'opérateur	**Date de prélèvement**	**Matériau**
PELE Jean-Christian	10/10/2025	Revêtement de sol souple + Colle + ragréage

absence d'amiante

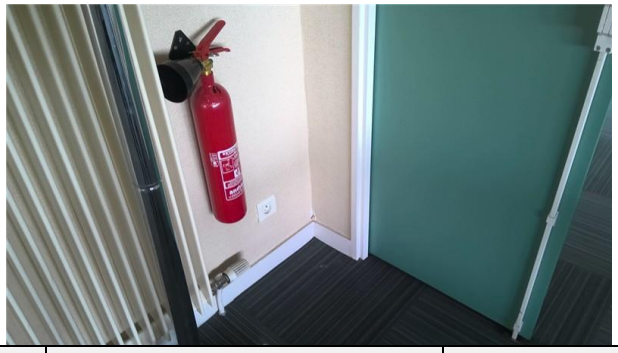
PRELEVEMENT : P072

absence d'amiante

Nom du client	Numéro de dossier	Localisation
CAISSE D'ALLOCATIONS FAMILIALES	56-117202 CAISSE D'ALLOCATIONS FAMILIALES 09.10.25	2ème - 202 Salle conseil Murs et cloisons - ACD
Nom de l'opérateur	**Date de prélèvement**	**Matériau**
PELE Jean-Christian	10/10/2025	Enduit bande calicot

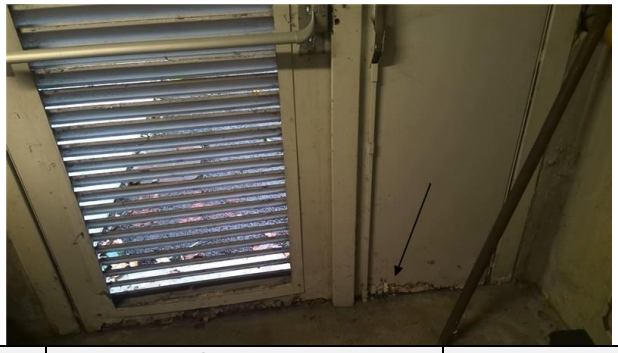
Résultat amiante

absence d'amiante

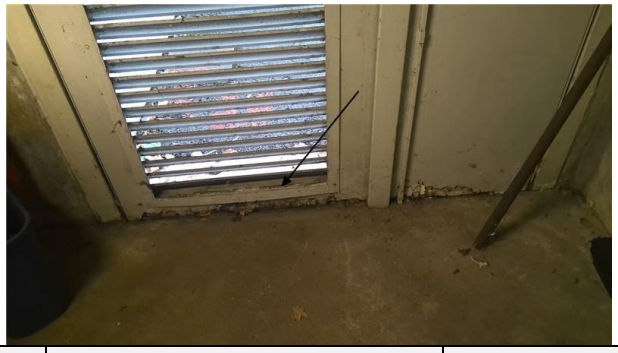
PRELEVEMENT : P094

absence d'amiante

Nom du client	Numéro de dossier	Localisation
CAISSE D'ALLOCATIONS FAMILIALES	56-117202 CAISSE D'ALLOCATIONS FAMILIALES 09.10.25	S/Sol - S14 Chaufferie Porte garniture int. - Porte d'entrée
Nom de l'opérateur	**Date de prélèvement**	**Matériau**
PELE Jean-Christian	21/10/2025	Enduit plâtreux

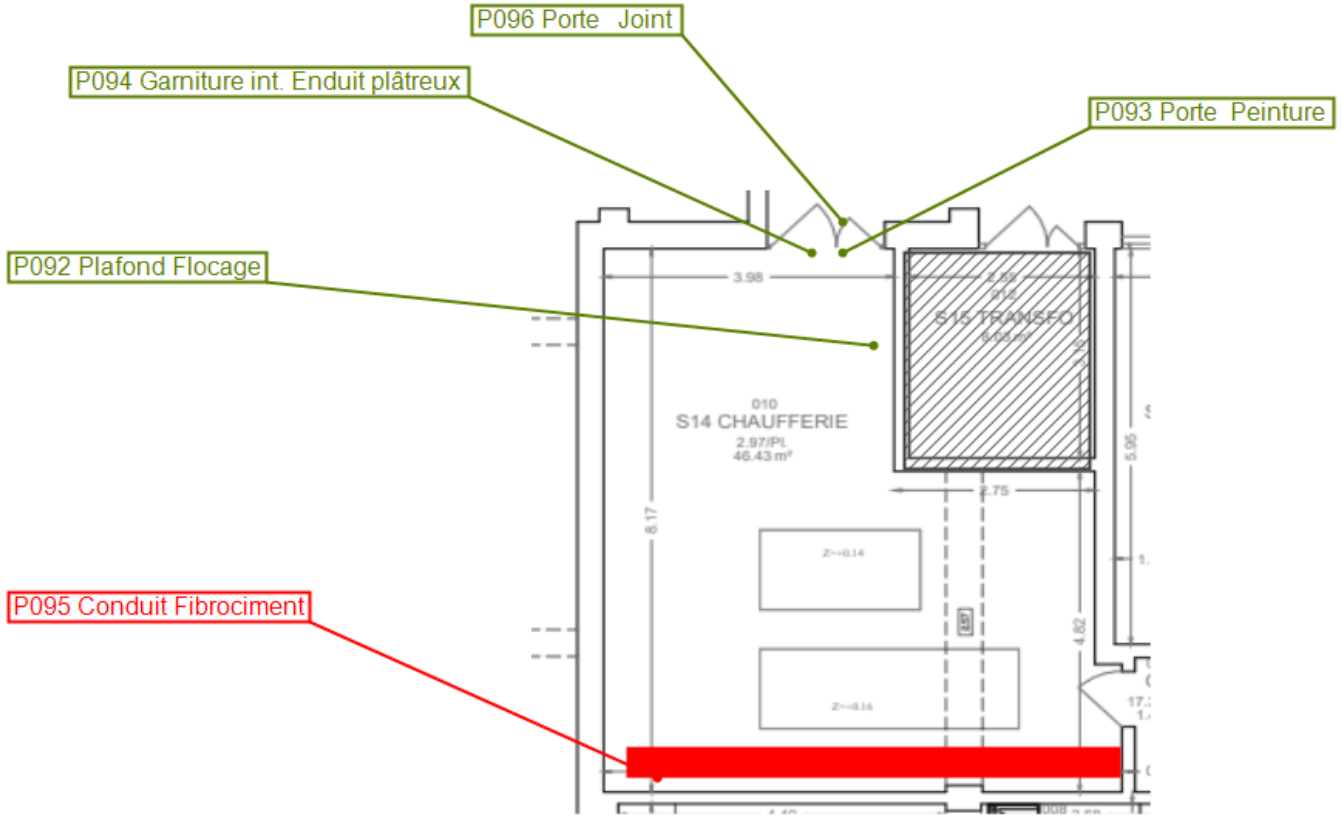
Planche de repérage

- Conduit en amiante ciment
- Hors périmètre des travaux
- Prélèvements négatifs
- Prélèvements positifs
