RAPPORT DE REPERAGE AVANT TRAVAUX

DES MATERIAUX OU PRODUITS CONTENANT DE L'AMIANTE *(1) (2)*

CAMPUS UNIVERSITAIRE TOULOUSE RANGUEIL

Dépose équipements et percements dans les murs et sols

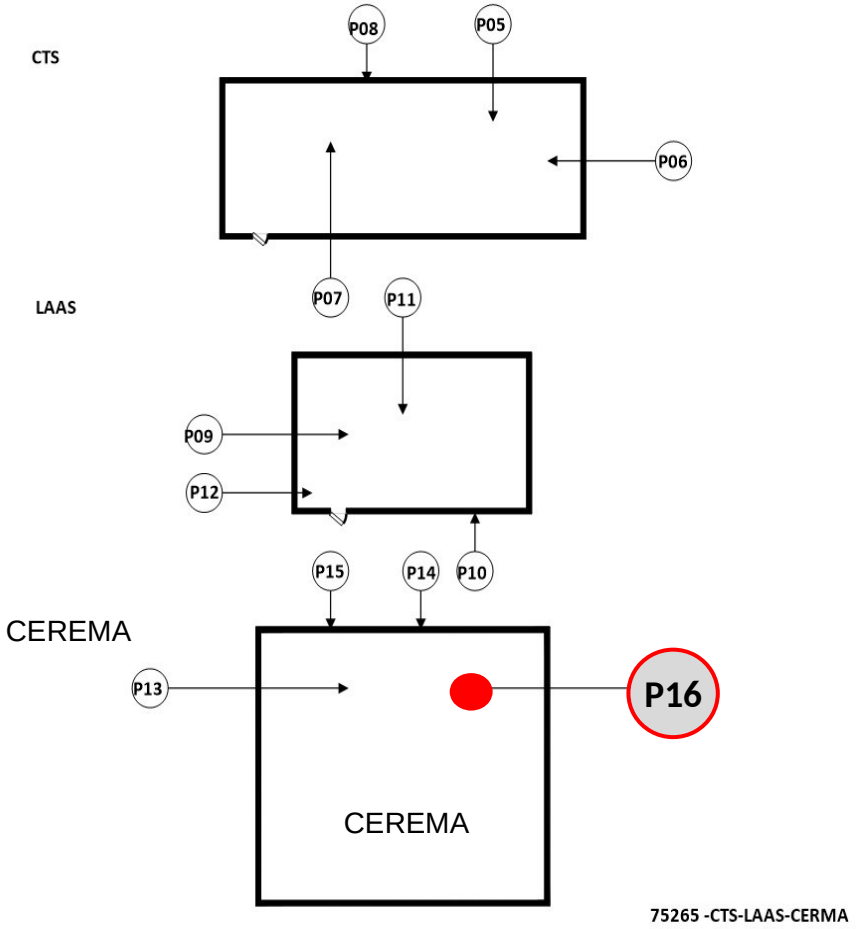
Sous station CEREMA – Joint de bride :

Des analyses réalisées sur des joints de brides prélevés au sein de la sous-station ont mis en évidence **la présence d'amiante** sur une partie des échantillons analysés. Au regard de ces résultats, il convient de considérer que l'ensemble des joints de brides présents sur les installations, en particulier lorsqu'ils sont de même nature, aspect ou époque de mise en œuvre, est susceptible de contenir de l'amiante.

En l'absence d'analyses exhaustives sur chaque joint, l'absence de détection sur certains prélèvements ne saurait être interprétée comme une absence d'amiante sur les autres joints de brides non analysés. En conséquence, toute intervention sur ces éléments devra être réalisée en considérant un risque amiante, conformément à la réglementation en vigueur.

Il est recommandé de procéder à des investigations complémentaires afin de confirmer la présence ou l'absence d'amiante sur les autres joints de brides avant toute opération susceptible de générer une exposition.

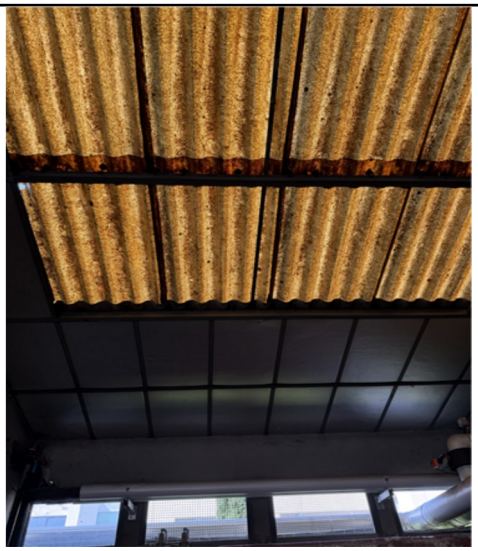
Sur documentation	**RDC** **Sous station** **CEREMA**	**Plaques ondulées en fibres ciment et panneaux sandwich** **(Toiture)**
