Plan de principe écluse de Bruay sur Escaut visite nautique du 06/02/2025

Illustration de désordres
Écluse de Bruay-sur-Escaut

Visite nautique du 06/02/2025

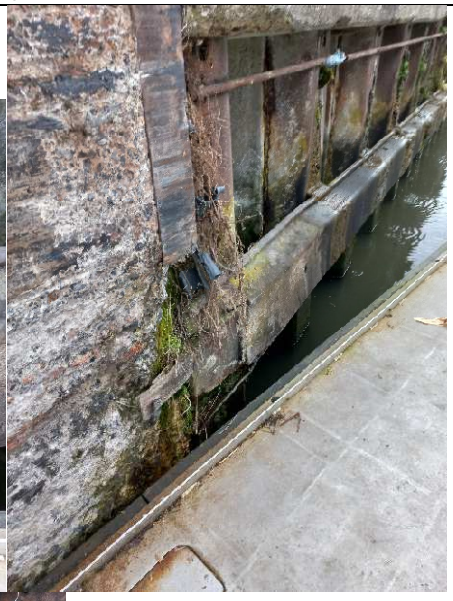
Photos 1a, 1b et 1c →illustration de la cornière d'angle + sifflet à reprendre

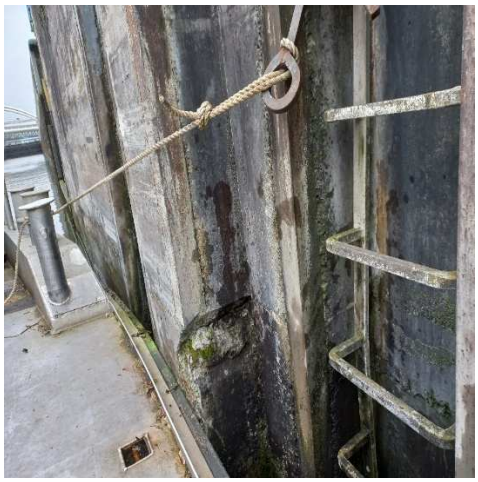
Photos 2a et 2b →illustration du Génie civil à reprendre

Photos 3a et 3b → illustration du Génie civil à reprendre

Photos 4a et 4b → illustration de la cornière de la tôle à reprendre

Photo 5→ illustration du Génie civil à reprendre

Photos 6a et 6b → illustration de la dégradation du barreau d'échelle à reprendre

Photos 7a et 7b → illustration du GC à reprendre au niveau du joint de bajoyer à reprendre

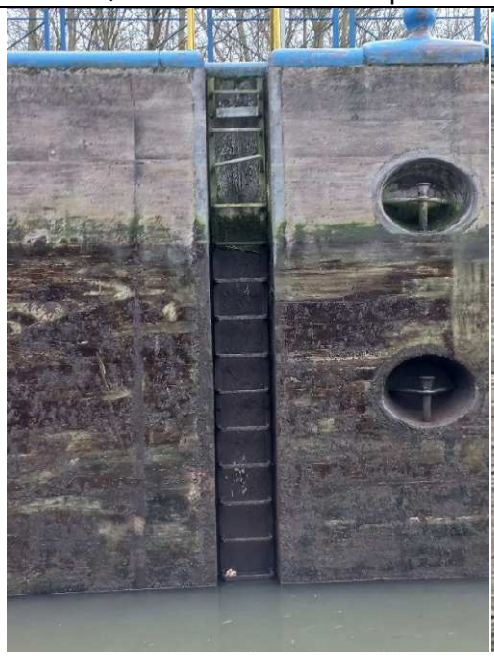
Photos 8a et 8b → illustration de la dégradation du barreau d'échelle à reprendre

Photos 9a et 9b → illustration du GC à reprendre au niveau du joint de bajoyer

Photos 10a et 10b → illustration du GC à reprendre au niveau du joint de bajoyer

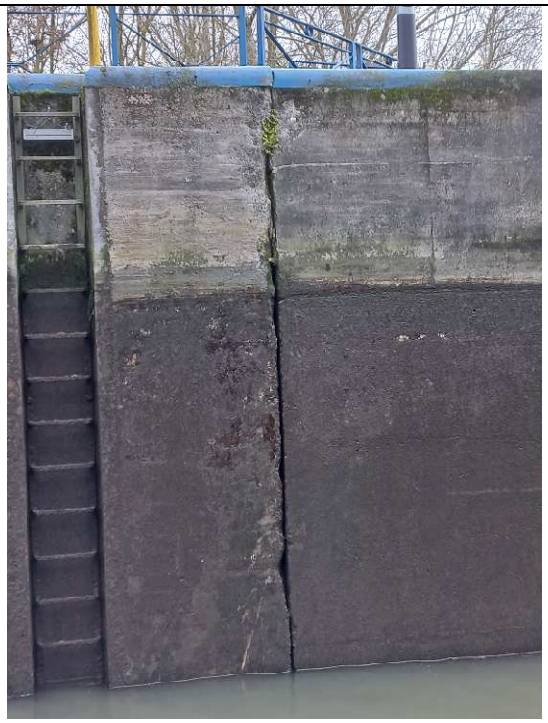
Photo 11→ illustration du GC à reprendre au niveau du joint de bajoyer

Photos 12 a et 12b→ illustration du GC et du sifflet à reprendre

Photos 13 a et 13b→ illustration du caillebotis à reprendre
