Rapport de mission de repérage des matériaux et produits contenant de l'amiante avant réalisation de travaux

Numéro de dossier :	2026-12102
Date du repérage :	22/06/2026
Date d'édition :	17 août 2026

Immeuble bâti visité	
Adresse	Rue : ..... **Centre d'Examen des Permis de Conduire** **29 Chemin de la Pierre Blanche** Code postal, ville : . **69800 ST PRIEST**
Périmètre de repérage :	..... **Centre d'Examen des Permis de Conduire (CEPC) de St Priest.**
Fonction principale du bâtiment : Date de construction :	..... **Bureaux** ..... **< 1997**

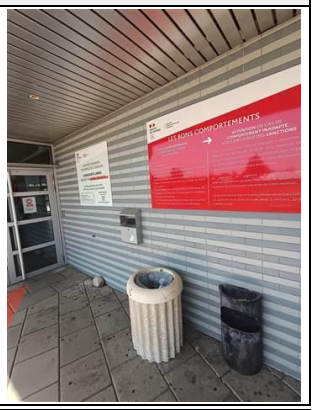
ZPSO du prélèvement_005 : Partie à inspecter : Joint de mastic de vitrage (notamment châssis aluminium).					
Niveau : CEPC / RDC					
Localisation	**n° de sondage**	**Description**	**Echantillon**	**N° Echantillon**	**Photo**
Espace de travail	1	Identifiant :ZPSO du prélèvement_005 Description :Joint de mastic de vitrage (notamment châssis aluminium) Résultat : Absence d'amiante	Oui CEPC / RDC - Espace de travail	Prelevement_012

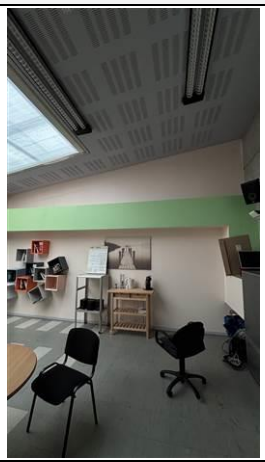
ZPSO du prélèvement_004 : Partie à inspecter : Enduit à base de plâtre lissé ou taloché.					
Niveau : CEPC / RDC					
Localisation	**n° de sondage**	**Description**	**Echantillon**	**N° Echantillon**	**Photo**
Espace de travail	1	Identifiant :ZPSO du prélèvement_004 Description :Enduit à base de plâtre lissé ou taloché Résultat : Absence d'amiante	Oui CEPC / RDC - Espace de travail	Prelevement_011

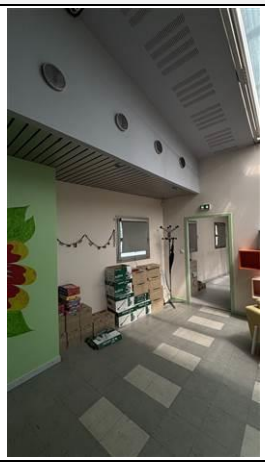
ZPSO du prélèvement_008 : Partie à inspecter : Enduit à base de plâtre lissé ou taloché.					
Niveau : CEPC / RDC					
Localisation	**n° de sondage**	**Description**	**Echantillon**	**N° Echantillon**	**Photo**
Salle d'attente PL/Moto	1	Identifiant :ZPSO du prélèvement_008 Description :Enduit à base de plâtre lissé ou taloché Résultat : Absence d'amiante	Oui CEPC / RDC - Salle d'attente PL/Moto	Prelevement_015

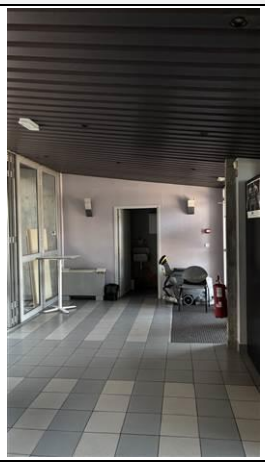
ZPSO du prélèvement_017 : Partie à inspecter : Enduit à base de plâtre lissé ou taloché.					
Niveau : CEPC / RDC					
Localisation	**n° de sondage**	**Description**	**Echantillon**	**N° Echantillon**	**Photo**
Salle d'examen	1	Identifiant :ZPSO du prélèvement_017 Description :Enduit à base de plâtre lissé ou taloché Résultat : Absence d'amiante	Oui CEPC / RDC - Salle d'examen	Prelevement_024

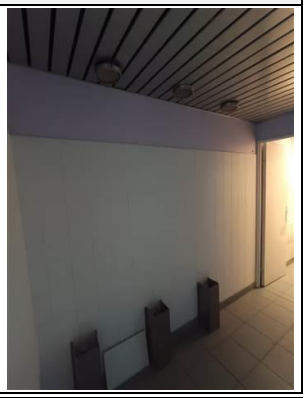
ZPSO du prélèvement_020 : Partie à inspecter : Enduit à base de ciment lissé ou taloché.					
Niveau : CEPC / RDC					
Localisation	**n° de sondage**	**Description**	**Echantillon**	**N° Echantillon**	**Photo**
Salle d'examen	1	Identifiant :ZPSO du prélèvement_020 Description :Enduit à base de ciment lissé ou taloché Résultat : Absence d'amiante	Oui CEPC / RDC - Salle d'examen	Prelevement_027

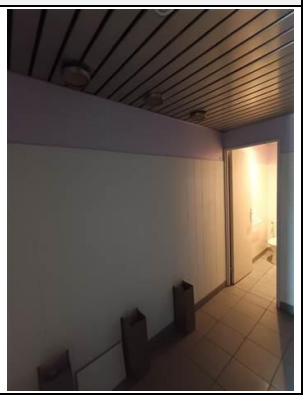
ZPSO du prélèvement_023 : Partie à inspecter : Enduit à base de plâtre lissé ou taloché.					
Niveau : CEPC / R+1					
Localisation	**n° de sondage**	**Description**	**Echantillon**	**N° Echantillon**	**Photo**
Espace inspecteur	1	Identifiant :ZPSO du prélèvement_023 Description :Enduit à base de plâtre lissé ou taloché Résultat : Absence d'amiante	Oui CEPC / R+1 - Espace inspecteur	Prelevement_030

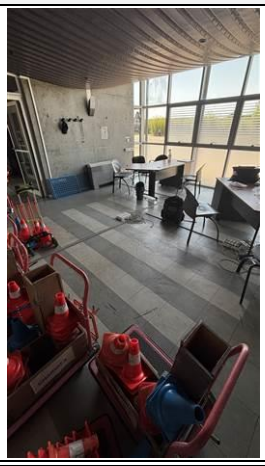
ZPSO du prélèvement_002 : Partie à inspecter : Couche1: Dalle de sol + Couche2: Colle non bitumineuse + Couche3: Ragréage.					
Niveau : CEPC / RDC					
Localisation	**n° de sondage**	**Description**	**Echantillon**	**N° Echantillon**	**Photo**

Espace de travail	1	Identifiant :ZPSO du prélèvement_002 Description :Couche1: Dalle de sol + Couche2: Colle non bitumineuse + Couche3: Ragréage Résultat : Absence d'amiante	Oui CEPC / RDC - Espace de travail	Prelevement_009

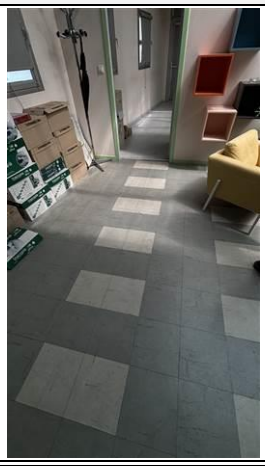
ZPSO du prélèvement_006 : Partie à inspecter : Couche1: Colle de carrelage + Couche2: Joint de carrelage + Couche3: Ragréage.

Localisation	n° de sondage	Description	Echantillon	N° Echantillon	Photo
Hall / Espace de pause	1	Identifiant :ZPSO du prélèvement_006 Description :Couche1: Colle de carrelage + Couche2: Joint de carrelage + Couche3: Ragréage Résultat : Absence d'amiante	Oui CEPC / RDC - Hall / Espace de pause	Prelevement_013

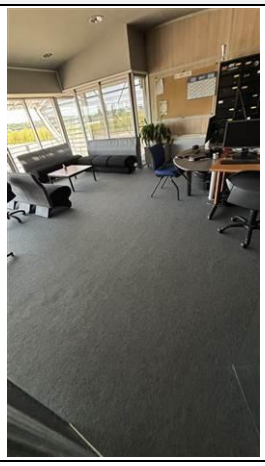
ZPSO du prélèvement_007 : Partie à inspecter : Couche1: Dalle de sol + Couche2: Colle non bitumineuse + Couche3: Ragréage.					
Niveau : CEPC / RDC					
Localisation	**n° de sondage**	**Description**	**Echantillon**	**N° Echantillon**	**Photo**
Salle d'attente PL/Moto	1	Identifiant :ZPSO du prélèvement_007 Description :Couche1: Dalle de sol + Couche2: Colle non bitumineuse + Couche3: Ragréage Résultat : Absence d'amiante	Oui CEPC / RDC - Salle d'attente PL/Moto	Prelevement_014

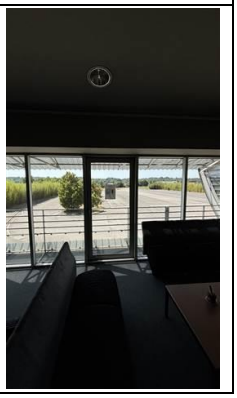
ZPSO du prélèvement_003-Prelevement_010	CEPC / RDC - Espace de travail	3 - Parois verticales intérieures - Murs et cloisons maçonnés	Enduit à base de plâtre lissé ou taloché	Enduit à base de plâtre lissé ou taloché **Commentaires prélèvement:** Detail Couches à analyser: Enduit à base de plâtre lissé ou taloché **Réf. laboratoire:** 26Y019144-010 **Commentaires Laboratoire:** Matériau de type peinture (gris) ; matériau souple fibreux de type papier, carton (marron) ; matériau semi-dur de type plâtre (blanc) (Calcination et attaque chimique et mécanique2) **Analyse à réaliser:** Toutes les couches (1 à 1)	
ZPSO du prélèvement_004-Prelevement_011	CEPC / RDC - Espace de travail	3 - Parois verticales intérieures - Murs et cloisons maçonnés	Enduit à base de plâtre lissé ou taloché	Enduit à base de plâtre lissé ou taloché **Commentaires prélèvement:** Detail Couches à analyser: Enduit à base de plâtre lissé ou taloché **Réf. laboratoire:** 26Y019144-011 **Commentaires Laboratoire:** Matériau de type peinture (violet) ; matériau souple fibreux de type papier, carton (marron) ; matériau semi-dur de type plâtre (blanc) (Calcination et attaque chimique et mécanique2) **Analyse à réaliser:** Toutes les couches (1 à 1)

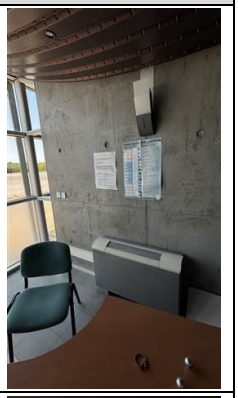
Identifiant et prélèvement	Localisation	Composant de la construction	Parties du composant	Description	Photo
ZPSO du prélèvement_005-Prelevement_012	CEPC / RDC - Espace de travail	2 - Parois verticales extérieures et Façades - Menuiseries extérieures	Joint de mastic de vitrage (notamment châssis aluminium)	Joint de mastic de vitrage (notamment châssis aluminium) **Commentaires prélèvement:** Detail Couches à analyser: Joint de mastic de vitrage (notamment châssis aluminium) **Réf. laboratoire:** 26Y019144-012 **Commentaires Laboratoire:** Matériau souple de type joint (noir) (Calcination et attaque chimique et mécanique1) **Analyse à réaliser:** Toutes les couches (1 à 1)	
ZPSO du prélèvement_006-Prelevement_013	CEPC / RDC - Hall / Espace de pause	5 - Planchers et planchers techniques - Revêtements de sols	Couche1: Colle de carrelage + Couche2: Joint de carrelage + Couche3: Ragréage	Couche1: Colle de carrelage + Couche2: Joint de carrelage + Couche3: Ragréage **Commentaires prélèvement:** Detail Couches à analyser: Couche1: Colle de carrelage + Couche2: Joint de carrelage + Couche3: Ragréage **Réf. laboratoire:** 26Y019144-013 **Commentaires Laboratoire:** Matériau dur de type carrelage, faïence (gris) ; matériau dur de type ciment-colle (gris) (Calcination et attaque chimique et mécanique1) **Analyse à réaliser:** Toutes les couches (1 à 1)

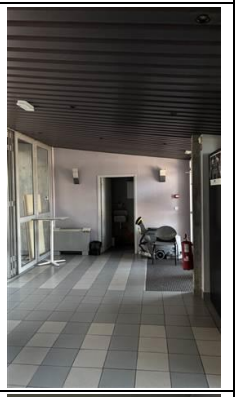
ZPSO du prélèvement_007-Prelevement_014	CEPC / RDC - Salle d'attente PL/Moto	5 - Planchers et planchers techniques - Revêtements de sols	Couche1: Dalle de sol + Couche2: Colle non bitumineuse + Couche3: Ragréage	Couche1: Dalle de sol + Couche2: Colle non bitumineuse + Couche3: Ragréage **Commentaires prélèvement:** Detail Couches à analyser: Couche1: Dalle de sol + Couche2: Colle non bitumineuse + Couche3: Ragréage **Réf. laboratoire:** 26Y019144-014 **Commentaires Laboratoire:** Couche 1: Matériau souple de type revêtement de sol (gris) (Calcination et attaque chimique et mécanique1) Couche 2: Matériau (blanc) ; matériau semi-dur de type ragréage (gris) ; matériau semi-dur de type ragréage (rose) ; matériau de type peinture (gris) (Calcination et attaque chimique et mécanique1) **Analyse à réaliser:** Toutes les couches (1 à 1)
