Date de la commande : 15/04/2021
Rapport N°: 10629302/OS 220 CALVARIN
Rapport établie le : 04/06/2021

RAPPORT de repérage des matériaux et produits contenant de l'amiante avant réalisation de travaux

Immeuble : **Composant :** **G2D :**	BASEFUSCO ET DIVERS ECOFUSBAT. C CALVARIN 560098503D0552	**Propriétaire :**	ESID DE BREST 15 bis avenue de l'Ecole Naval - CC16 29240 BREST
Adresse :	BASE FUSCO 56600 LANESTER	**Donneur d'ordre :**	ESID DE BREST 15 bis avenue de l'Ecole Naval - CC16 29240 BREST
Date du constat :	Du 19/10/2021	**Accompagnateur**	Mr LE CORVEC et Mr ARZUR (SMAC) le 08/10/2021
Liste locaux concernés par les travaux :	Voir paragraphe 1.3		
Diagnostiqueur :	Monsieur Philippe EZANNO

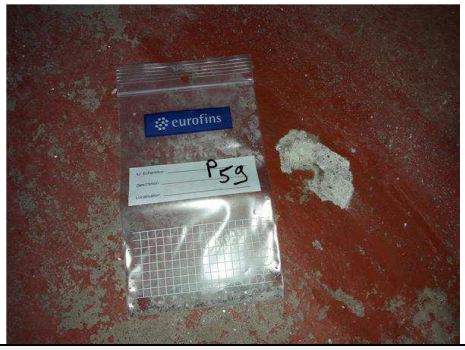
Murs - Toutes zones

absence d'amiante

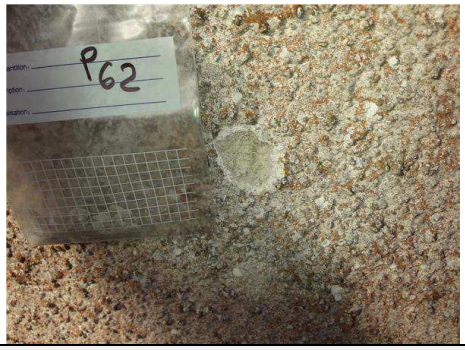
Murs - Toutes zones

absence d'amiante

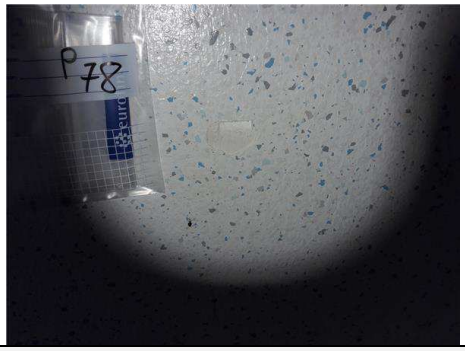
absence d'amiante

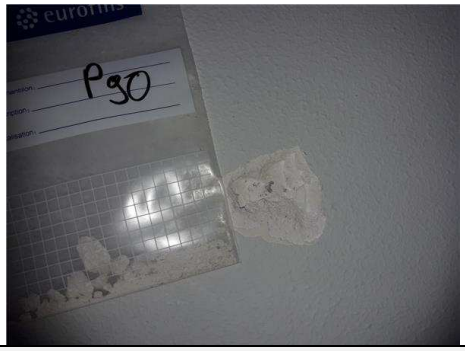
Murs - Toutes zones

absence d'amiante
