Diagnostic

25/06/2026

Nom
Diagnostic Batiment Vignon Préfecture de Guyane

Adresse
CAYENNE

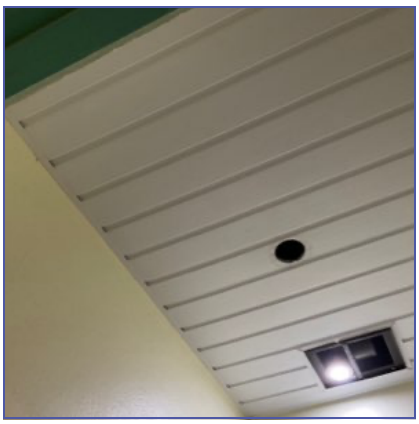
#	Localisation	Description	Pour le	Levée le	Posé le	Plan
34	Sanitaires R+1	**Trou a remplacé par trappe d'accès**			05/05/2026	plan R+1

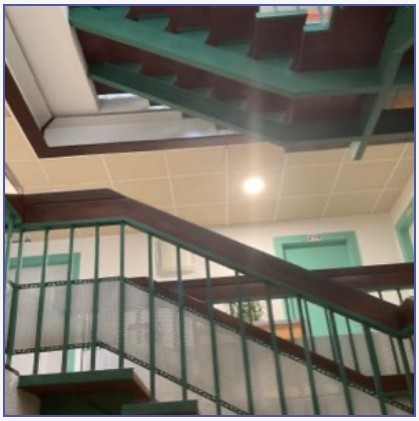
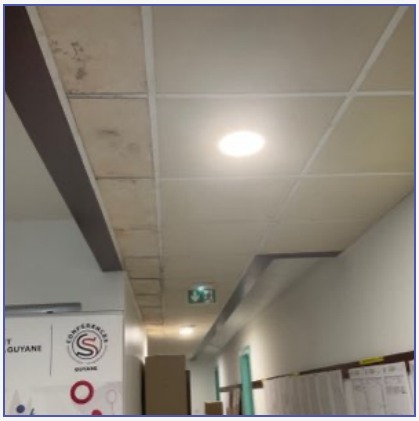
#	Localisation	Description	Pour le	Levée le	Posé le	Plan
21	Sanitaires R+2	**Remplacement toute dalle 60*60 couloir R2 par dalle neuve et 10 dalle au du R2 à mettre au R1**			23/06/2026	plan R+2

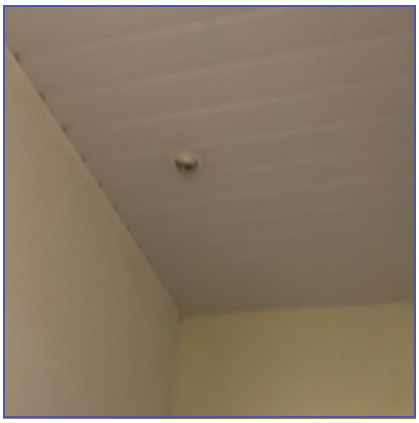
#	Localisation	Description	Pour le	Levée le	Posé le	Plan
42	Sanitaires R+1	**1 applique à remplacer**			05/05/2026	plan R+1

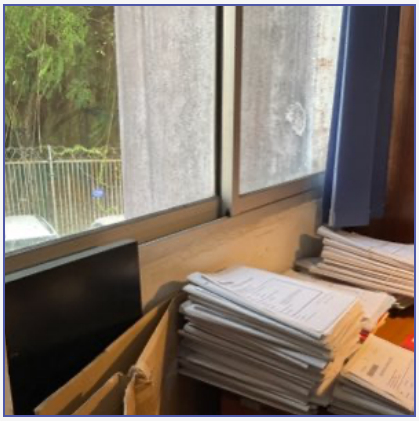
#	Localisation	Description	Pour le	Levée le	Posé le	Plan
11	Bureaux nat.	**Humidité sur cette façade à traiter**			05/05/2026	plan R+1

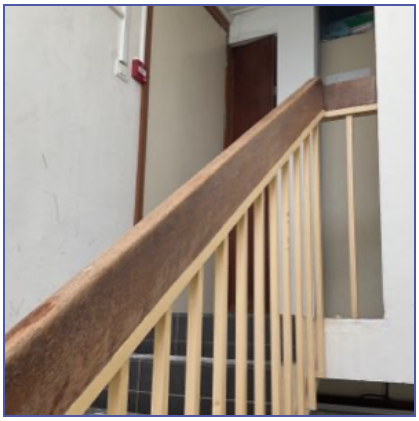
#	Localisation	Description	Pour le	Levée le	Posé le	Plan
13	Escalier secours	**Prévoir remise en peinture, main courante et garde corps pour harmonisation et protections**			05/05/2026	plan R+3

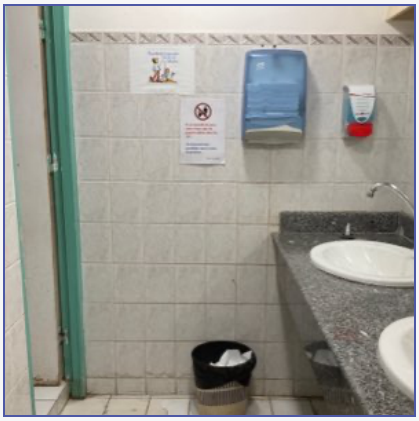
#	Localisation	Description	Pour le	Levée le	Posé le	Plan
38	Sanitaires R+1	**Peinture de l'ensemble des faïences après rebouchage ou collage plaque parement et peinture du local**			05/05/2026	plan R+1

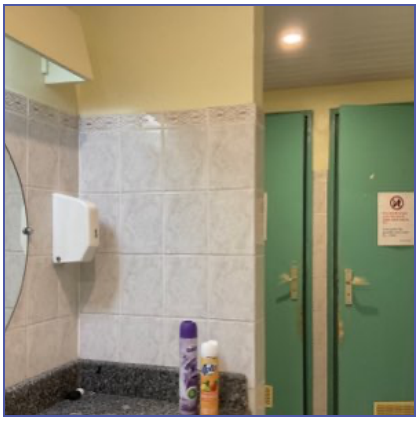
#	Localisation	Description	Pour le	Levée le	Posé le	Plan
47	Sanitaires R+1	**Peinture de l'ensemble des faïences après rebouchage ou collage plaque parement et peinture du local**			05/05/2026	plan R+1

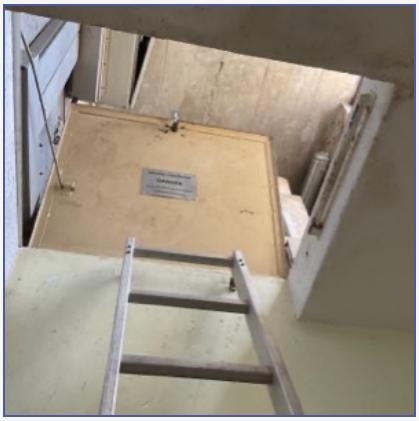
#	Localisation	Description	Pour le	Levée le	Posé le	Plan
10	Bureau R+2	**Trappe ne reste pas en position ouverte**			23/06/2026	plan R+2
