# Rapport de mission de repérage des matériaux et produits contenant de l'amiante avant réalisation de travaux dans un immeuble bâti

Numéro d'offre **: 3093519.2**
Numéro de contrat : **C25303127**
Numéro de rapport (n° de tâche) : **T252028290**
Date : **21/05/2026**

**CH Coeur du Bourbonnais - Pavillon Saint- François**
**32 RUE DU CHAMPFEUILLET**
**03500 SAINT-POURCAIN-SUR-SIOULE**

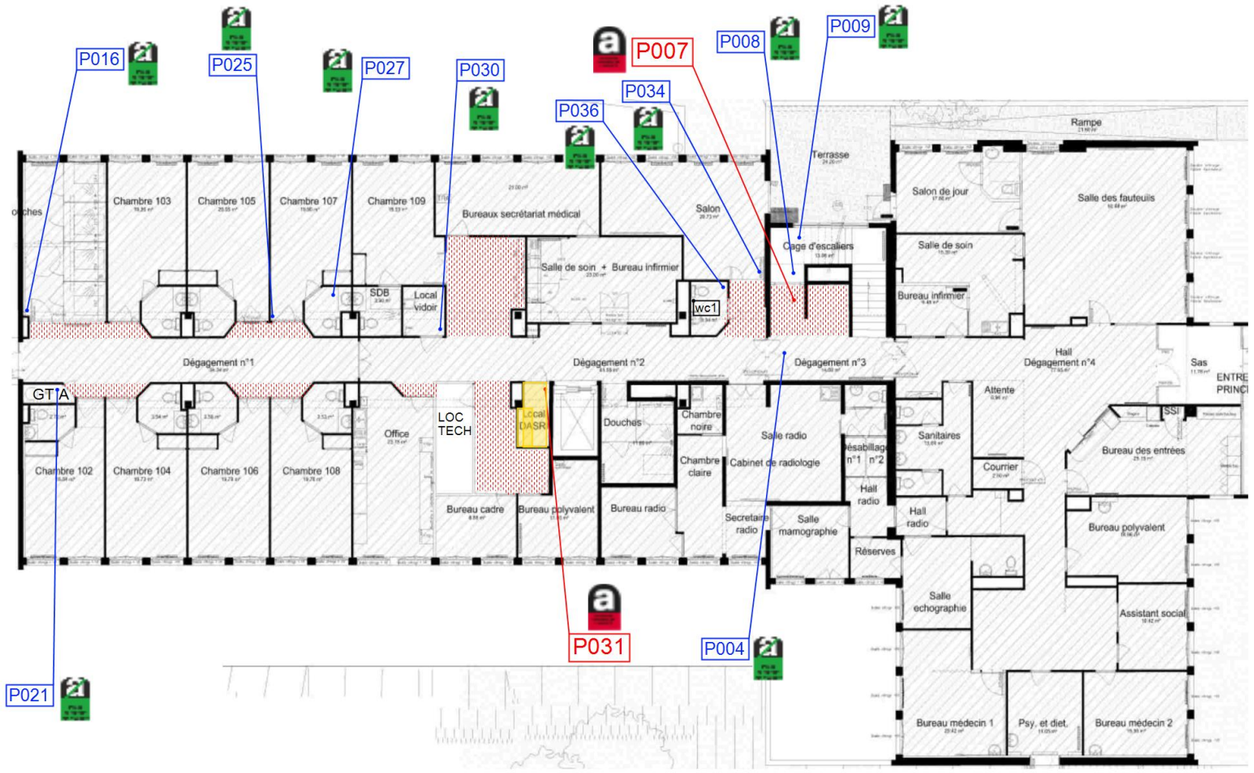
# Planche de repérage

- *Lino beige clair, colle, ragréage contenant de l'amiante*
- *Lino vert, colle, ragréage contenant de l'amiante*
- *Absence d'amiante*
- *Présence d'amiante*

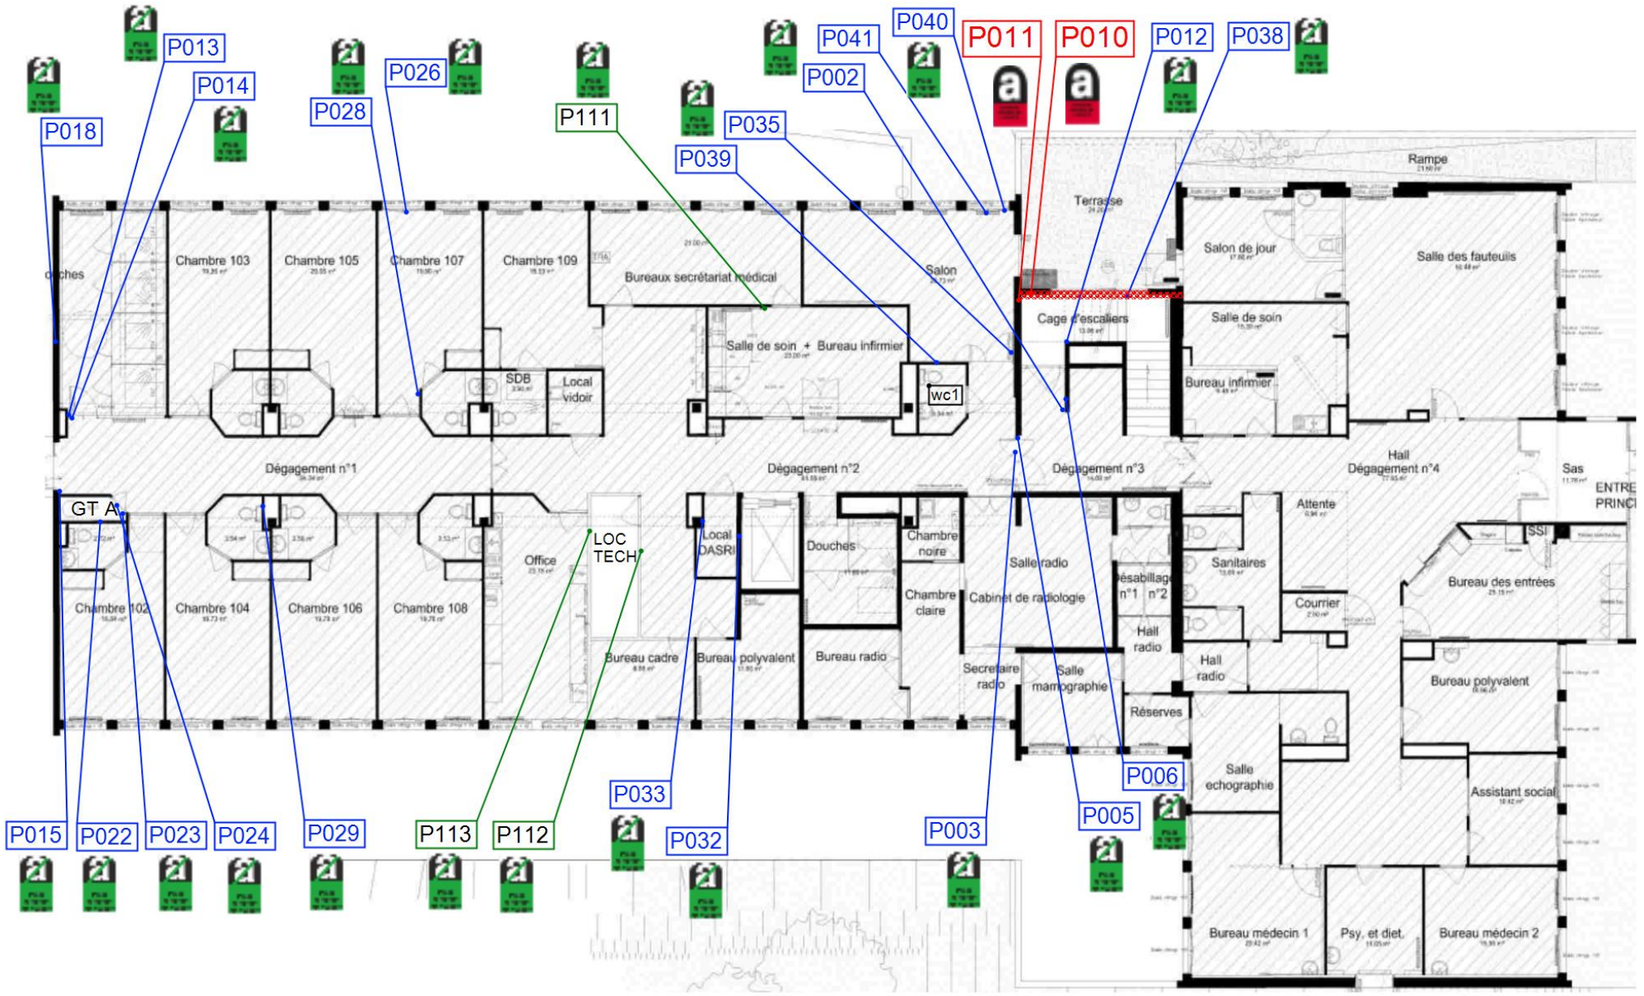
| Client : | CH COEUR DU BOURBONNAIS | Titre : | REZ DE CHAUSSEE (murs/cloisons) |

*Doublage polystyrène, enduit plâtre, peinture et calicot contenant de l'amiante*
*Présence d'amiante*
*Absence d'amiante*

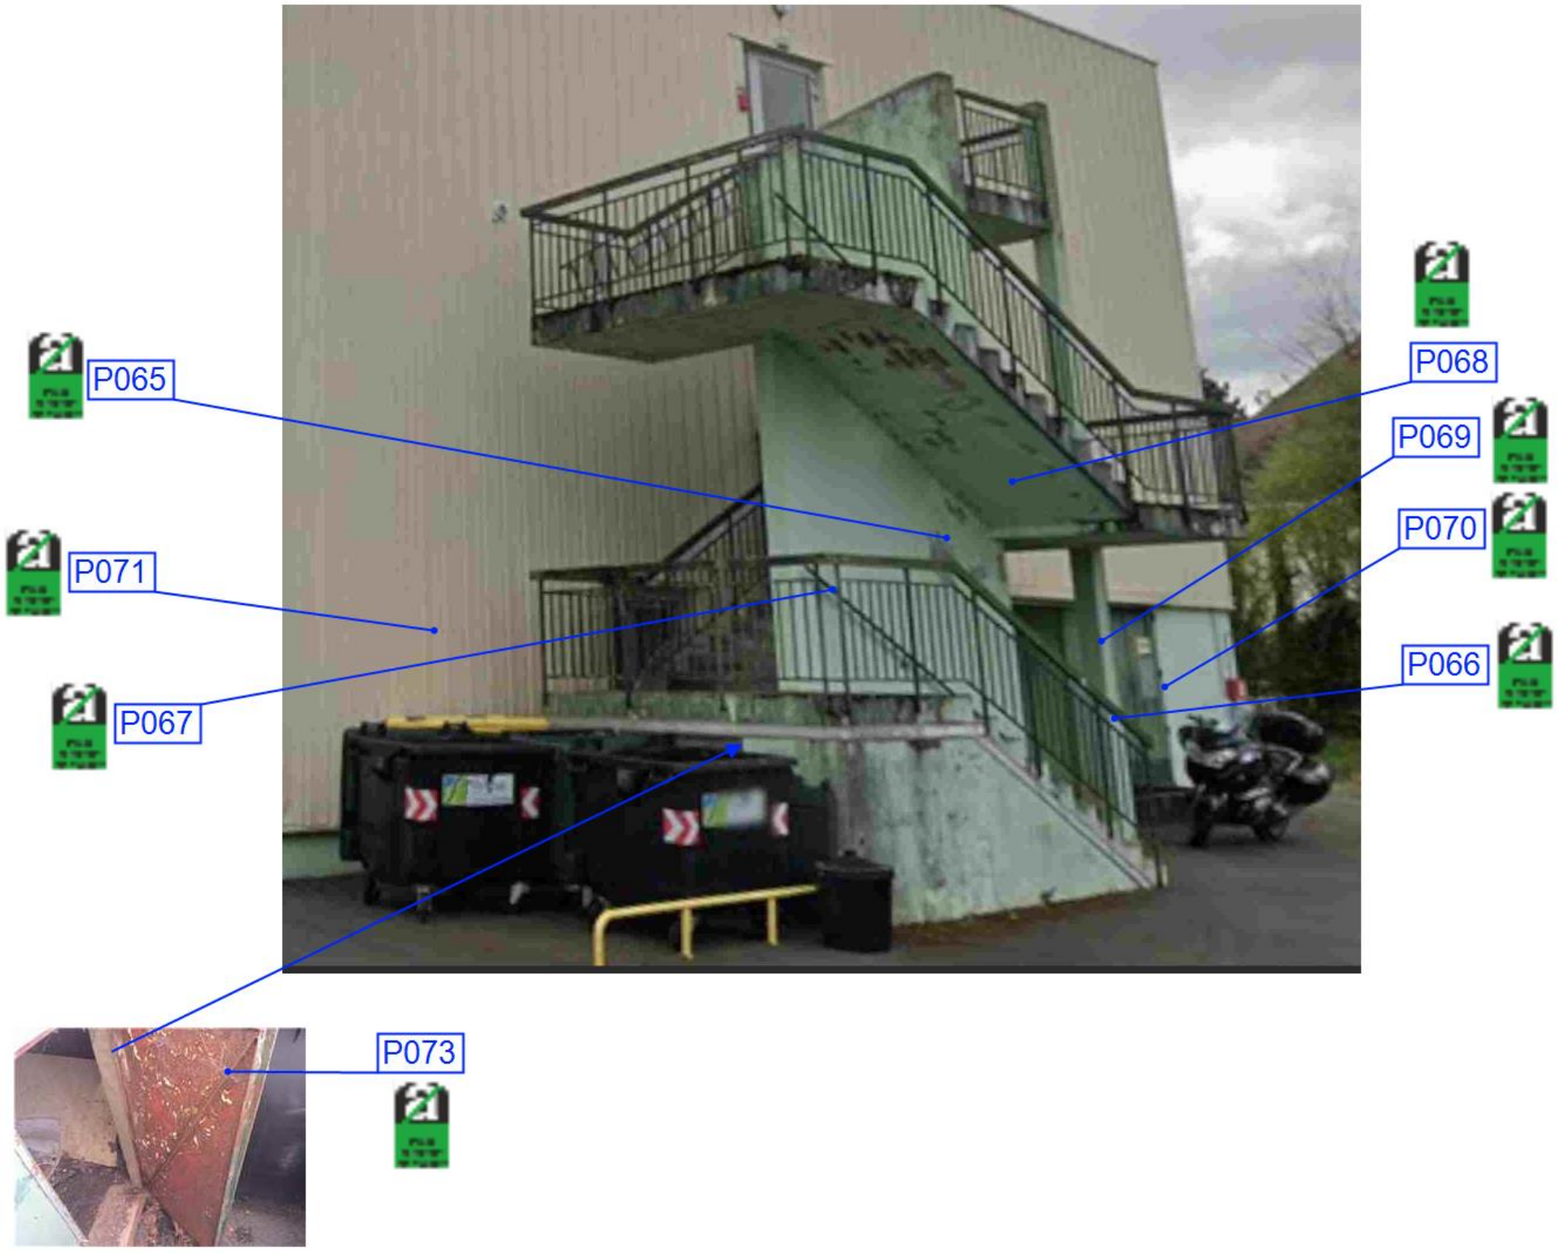
| Client : | CH COEUR DU BOURBONNAIS | Titre : | ESCALIER EXTERNE |

Absence d'amiante

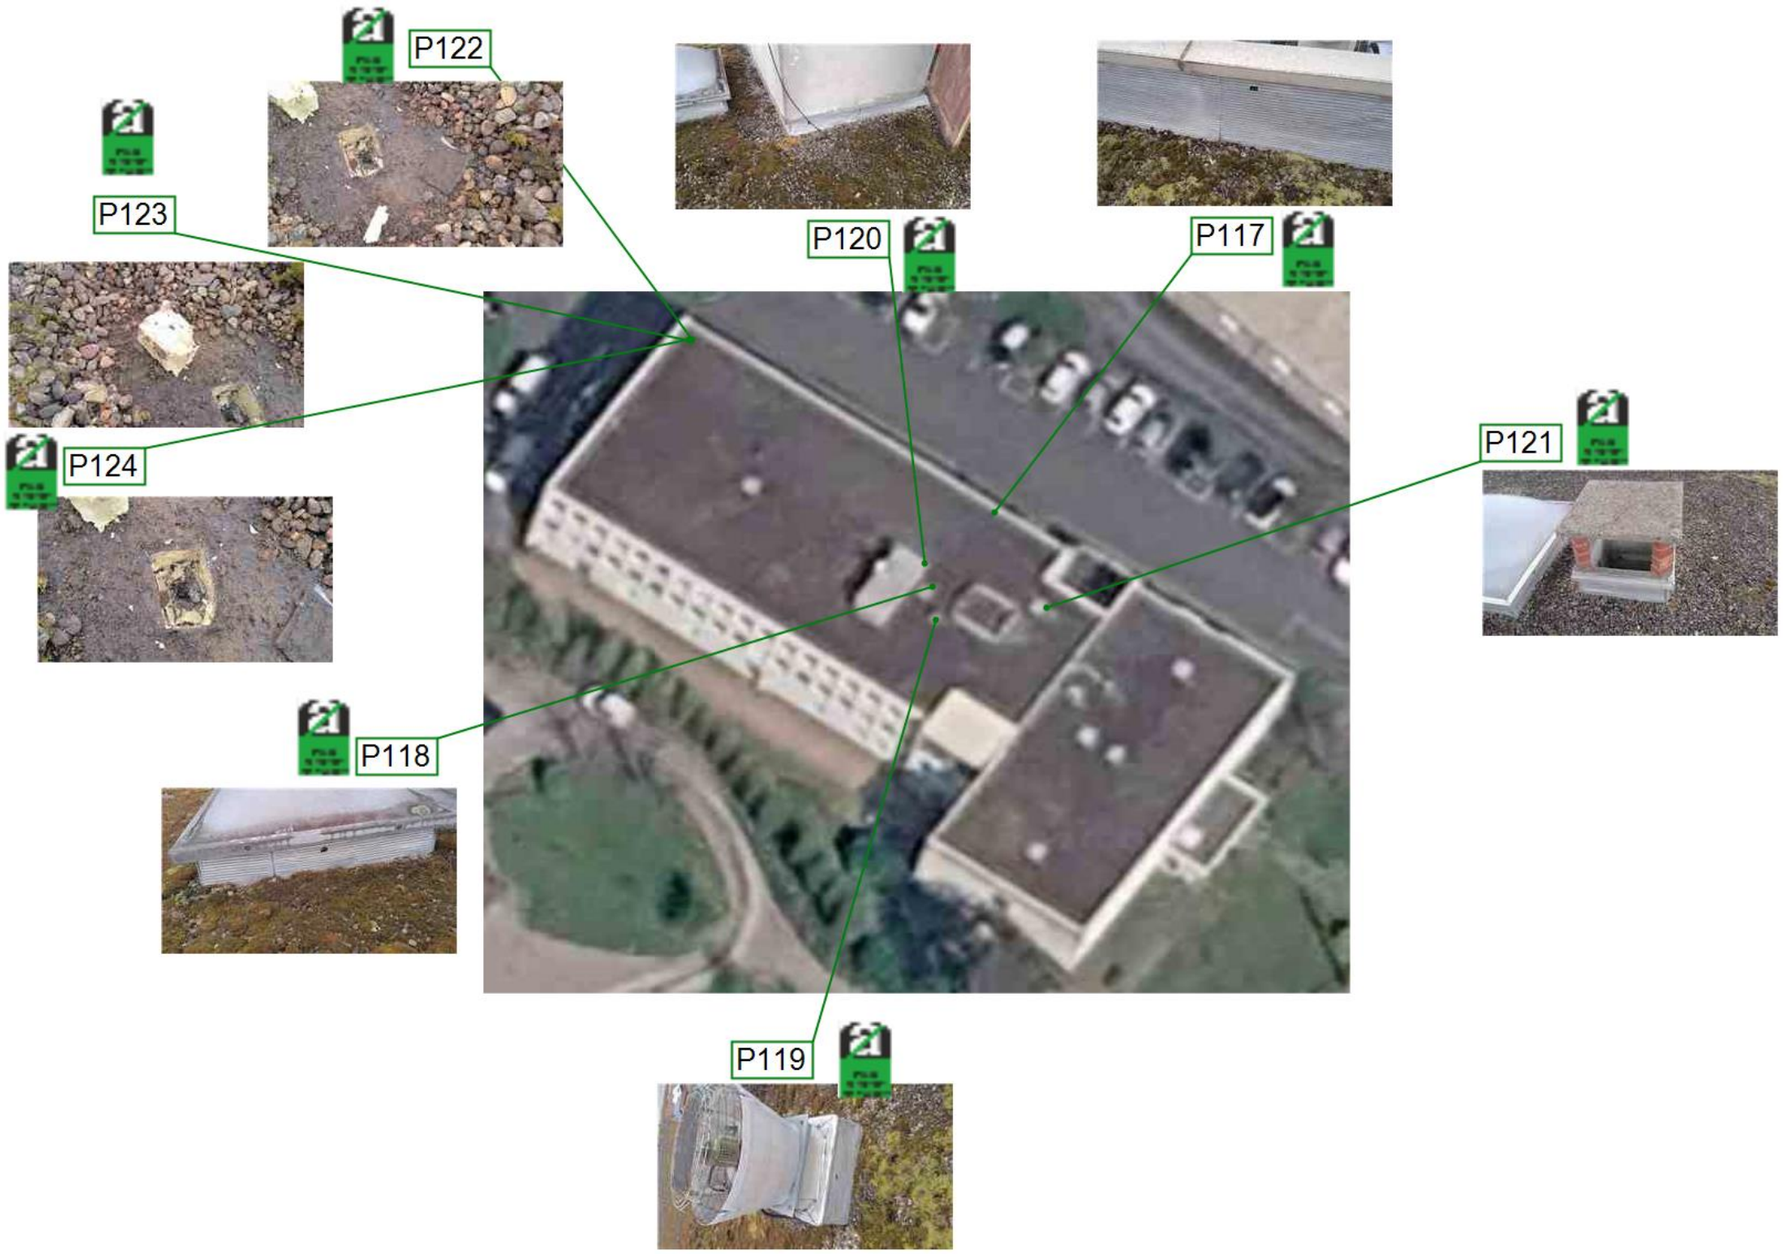
| Client : | CH COEUR DU BOURBONNAIS | Titre : | Toiture terrasse principale |

Absence d'amiante

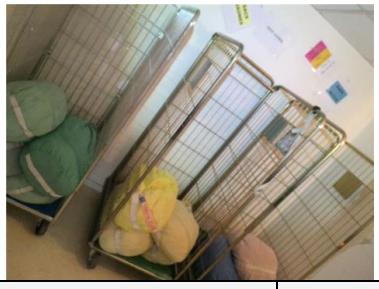
Haut de cloisons - Toutes zones

| Nom du client | Numéro de dossier | Partie d'ouvrage |
|---|---|---|
| Enduit - peinture bleue | | ROZAN Ludovic |

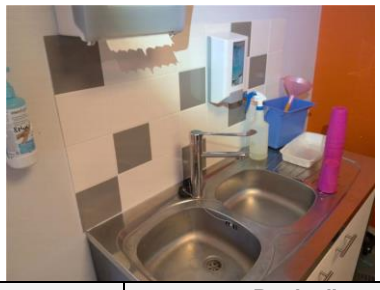
Revêtements de plafond - Toutes zones

| Nom du client | Numéro de dossier | Partie d'ouvrage |
|---|---|---|
| Enduit - Peinture bleue | | ROZAN Ludovic |

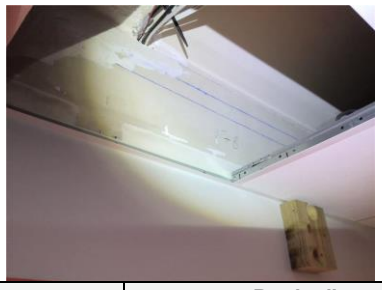
Conduit de ventilation - Toutes zones

| Nom du client | Numéro de dossier | Partie d'ouvrage |
|---|---|---|
| Circulaire en métal | | ROZAN Ludovic |

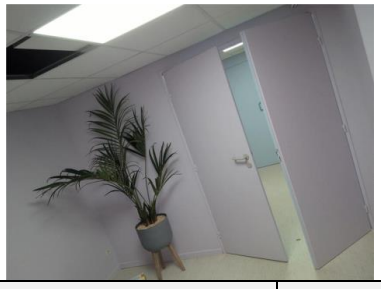
Cloisons - Toutes zones

| Nom du client | Numéro de dossier | Partie d'ouvrage |
|---|---|---|
| Ciporex et colle - Toile de verre peinte | | ROZAN Ludovic |

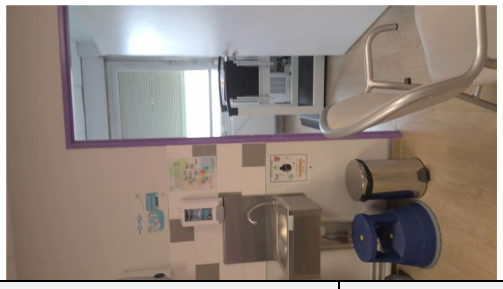
Plafond - Toutes zones

| Nom du client | Numéro de dossier | Partie d'ouvrage |
|---|---|---|
| Béton - Non peint | | ROZAN Ludovic |

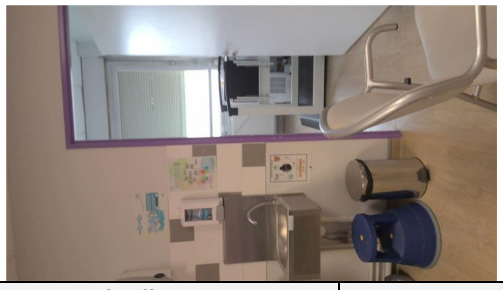
Conduit de fluide - Plafond

| Nom du client | Numéro de dossier | Partie d'ouvrage |
|---|---|---|
| Métal | | ROZAN Ludovic |

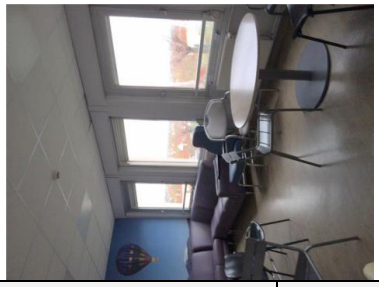
Conduit de fluide - Toutes zones

| Nom du client | Numéro de dossier | Partie d'ouvrage |
|---|---|---|
| Calorifugeage plastic gris et fibre - non peint | | ROZAN Ludovic |

**Absence d'amiante**

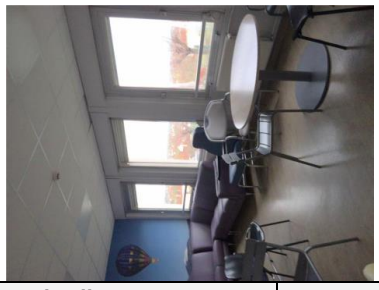
Plafond - Toutes zones

| Nom du client | Numéro de dossier | Partie d'ouvrage |
|---|---|---|
| Béton - Non peint | | ROZAN Ludovic |

**Absence d'amiante**

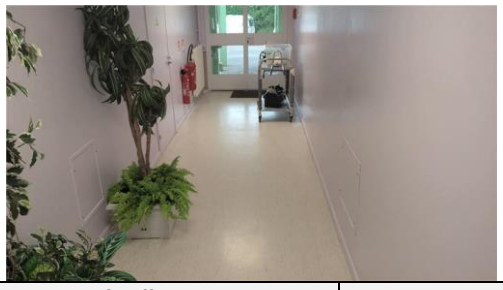
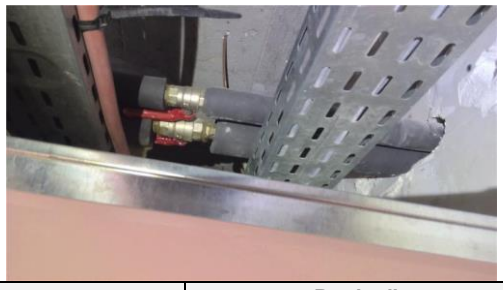
Conduit de ventilation - Toutes zones

| Nom du client | Numéro de dossier | Partie d'ouvrage |
|---|---|---|
| Métal et pvc | | ROZAN Ludovic |

**Absence d'amiante**

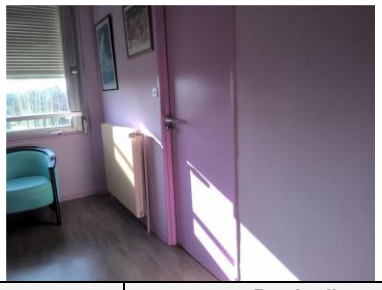
Ensemble des plinthes - Toutes zones

| Nom du client | Numéro de dossier | Partie d'ouvrage |
|---|---|---|
| Bois - Peinture rose | | ROZAN Ludovic |

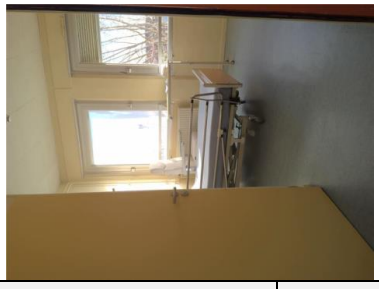
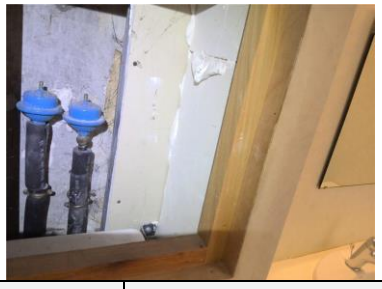
Ensemble des portes - Toutes zones

| Nom du client | Numéro de dossier | Partie d'ouvrage |
|---|---|---|
| Bois - Peinture rose | | ROZAN Ludovic |

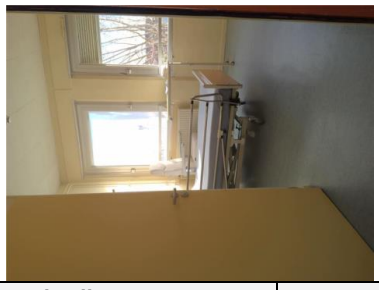
Cloisons GT - Toutes zones

| Nom du client | Numéro de dossier | Partie d'ouvrage |
|---|---|---|
| ciporex - Toile de verre peinte | | ROZAN Ludovic |

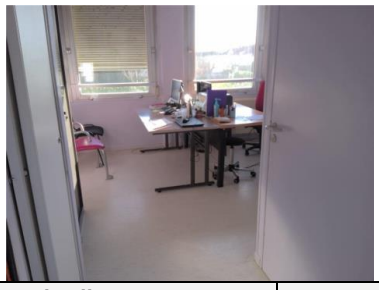
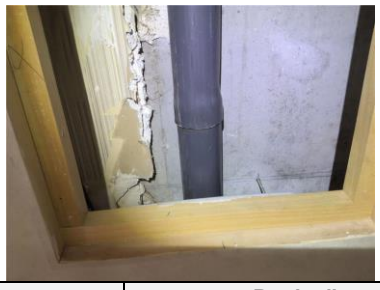
Ancienne cloison dans GT - Toutes zones

| Nom du client | Numéro de dossier | Partie d'ouvrage |
|---|---|---|
| plot de colle | | ROZAN Ludovic |

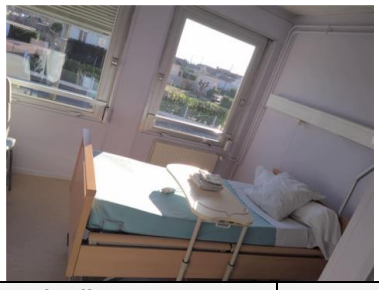
Plafond du placard - Toutes zones

| Nom du client | Numéro de dossier | Partie d'ouvrage |
|---|---|---|
| Plaque de faux-plafond | | ROZAN Ludovic |

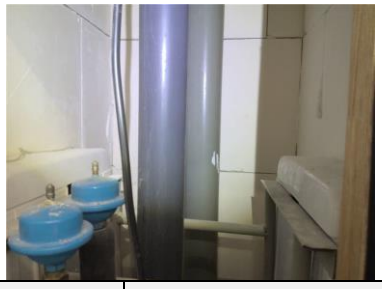
Plafond - Toutes zones

| Nom du client | Numéro de dossier | Partie d'ouvrage |
|---|---|---|
| Béton - non peint | | ROZAN Ludovic |

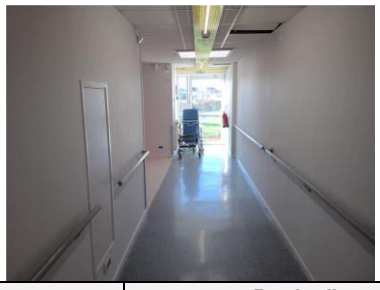
Ensemble des fenêtres - Toutes zones

| Nom du client | Numéro de dossier | Partie d'ouvrage |
|---|---|---|
| Métal - non peint | | ROZAN Ludovic |

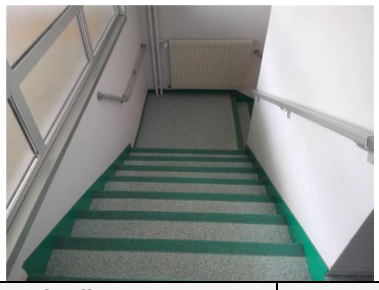
Revêtement de murs - Toutes zones

| Nom du client | Numéro de dossier | Partie d'ouvrage |
|---|---|---|
| isolant laine de verre / roche | | ROZAN Ludovic |

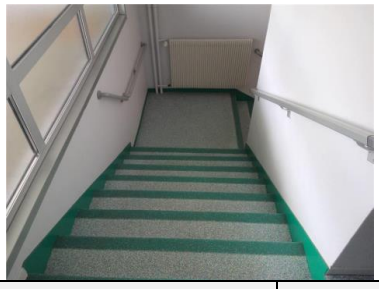
Baie vitrée - Plafond

| Nom du client | Numéro de dossier | Partie d'ouvrage |
|---|---|---|
| mastic vitrier cahoutchouc - non peint | | ROZAN Ludovic |

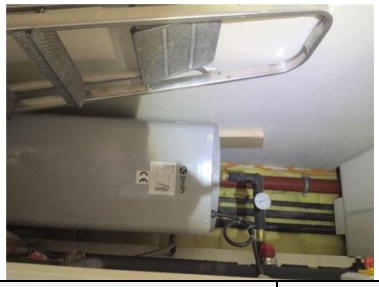
Gaine - Toutes zones

| Nom du client | Numéro de dossier | Partie d'ouvrage |
|---|---|---|
| lame métal | | ROZAN Ludovic |

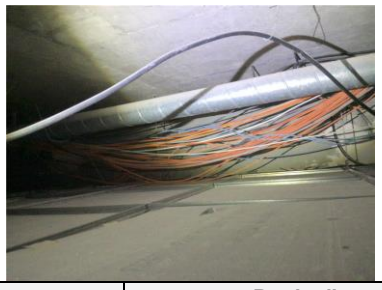
Faux-plafond - Plafond

| Nom du client | Numéro de dossier | Partie d'ouvrage |
|---|---|---|
| Panneaux de faux-plafond | | ROZAN Ludovic |

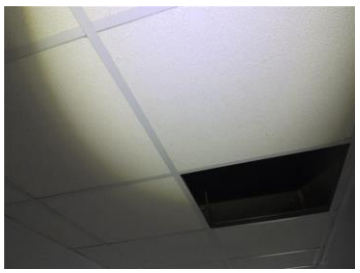
Faux-plafond - Plafond

**Absence d'amiante**

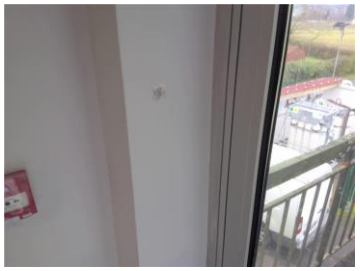
Tableau de porte extérieur - Toutes zones

**Absence d'amiante**

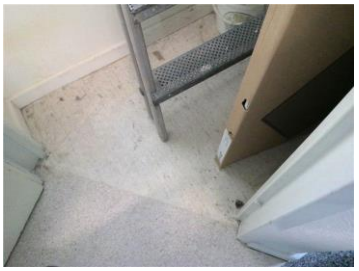
Revêtement de sol - Toutes zones

**Absence d'amiante**

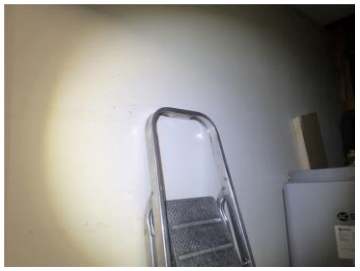
Cloisons - Toutes zones

**Absence d'amiante**

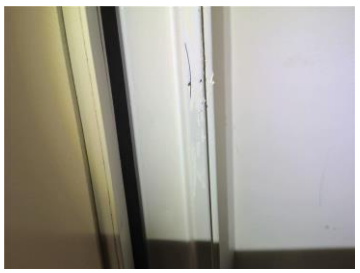
Dormant de porte - Toutes zones

**Absence d'amiante**

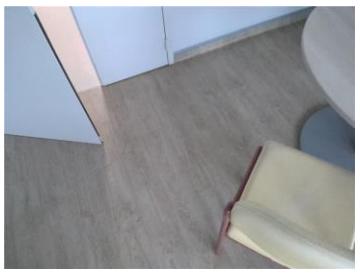
Revêtement de sol - Toutes zones

**Absence d'amiante**

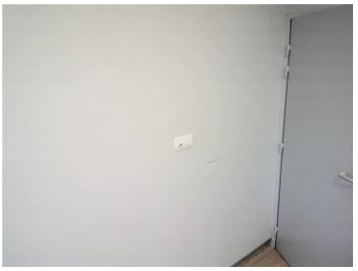
Cloisons - Toutes zones

**Absence d'amiante**

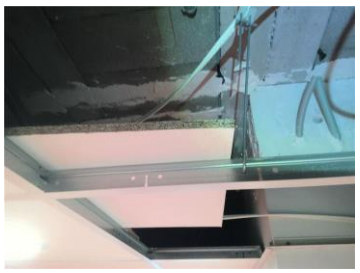
Faux-plafond - Toutes zones

**Absence d'amiante**

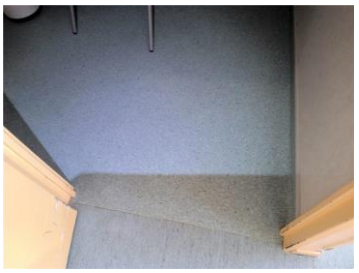
Revêtement de sol SDE - Toutes zones

**Absence d'amiante**

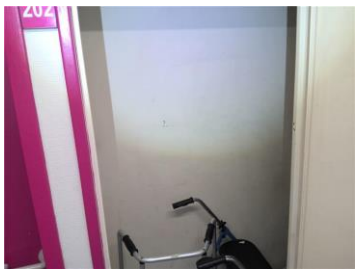
Cloisons - Toutes zones

**Absence d'amiante**
