DOSSIER DE DIAGNOSTIC TECHNIQUE

Référence : 002EX336509
A communiquer pour toute correspondance
Réalisé le : 28/05/2026
Reférence mandataire : Batiment UFR

Batiment UFR
60 Rue Max Pol Fouchet
50130 CHERBOURG-EN-COTENTIN

Rapport de repérage des matériaux et produits contenant de l'amiante avant réalisation de travaux dans un immeuble bâti

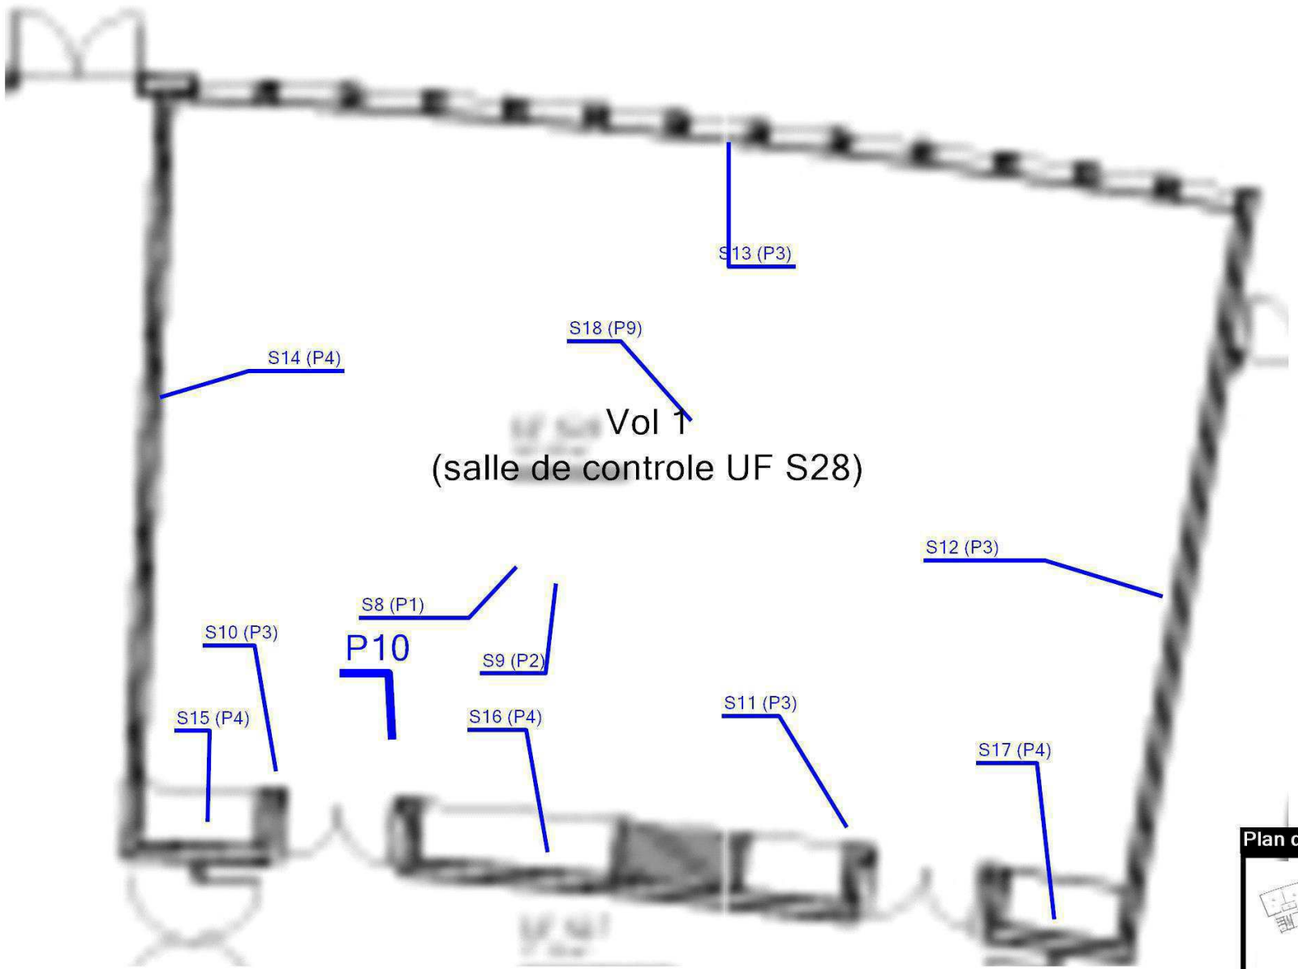
UFR REZ DE JARDIN - PÉRIMÈTRE DINTERVENTION 1 - ACTIONS MENÉES

P	Localisation dun prélèvement négatif
S	Localisation dun sondage négatif

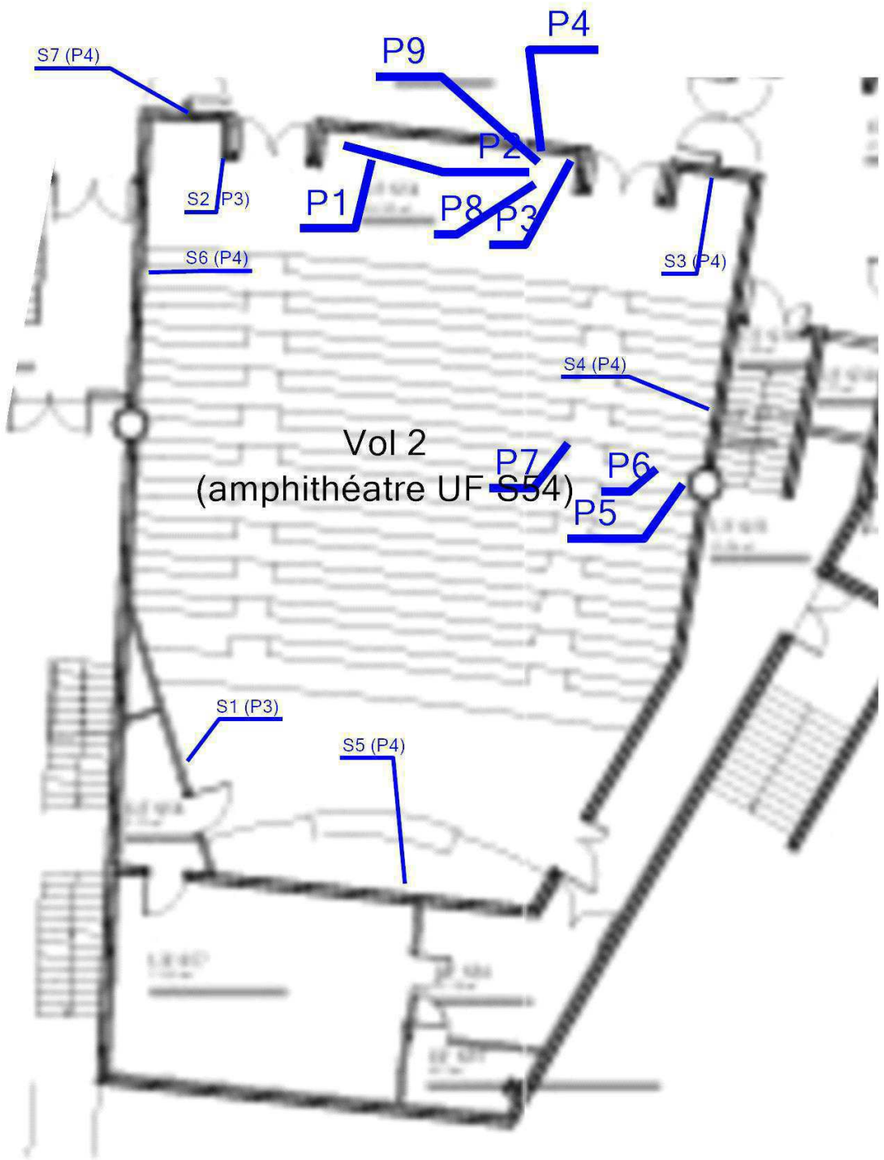
UFR REZ DE JARDIN - PÉRIMÈTRE DINTERVENTION 2 - ACTIONS MENÉES

Légende	
P	Localisation dun prélèvement négatif
S	Localisation dun sondage négatif
