DOSSIER DE DIAGNOSTIC TECHNIQUE

Référence : 002EX336511
A communiquer pour toute correspondance
Réalisé le : 28/05/2026
Reférence mandataire : Batiment IUT

Batiment IUT
60 Rue Max Pol Fouchet
50130 CHERBOURG-EN-COTENTIN

Rapport de repérage des matériaux et produits contenant de l'amiante avant réalisation de travaux dans un immeuble bâti

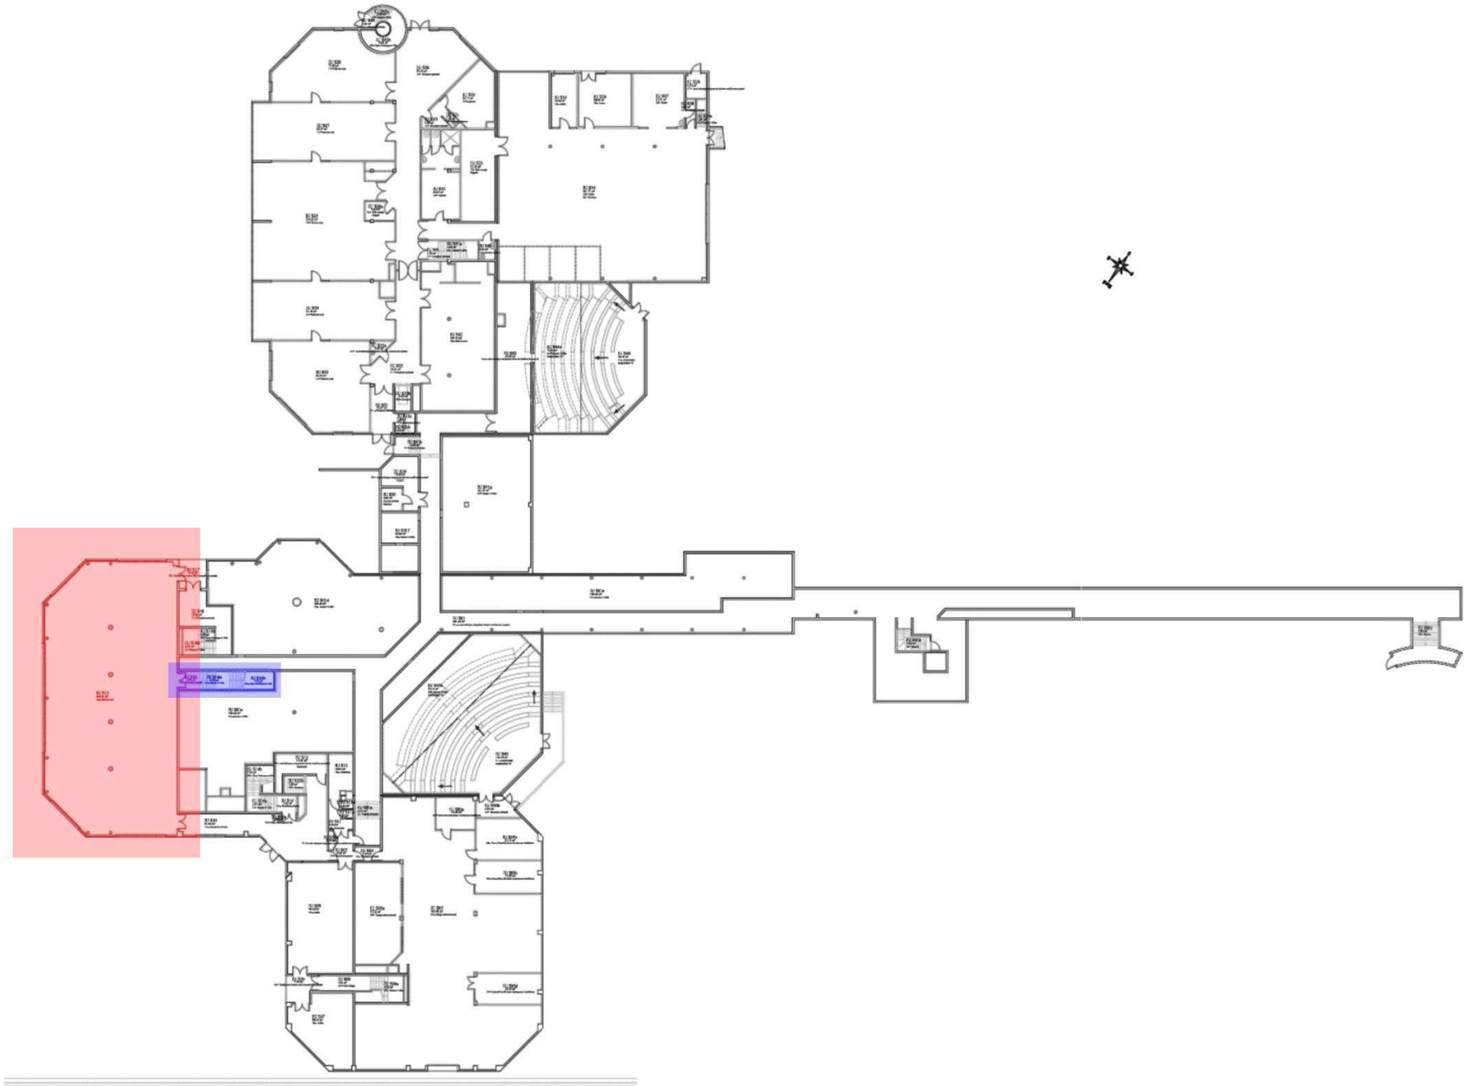
Plan	Localisation	Composant	Partie composant	Réf action	Observation	Précision loc.	Ref photo	Ref Prél.	Descriptif	Résultat	Conclusion
Iut sous sol 1	Vol 1 (salle de controle IU S15)	Revêtement de sol	Dalles plastiques	P1	Réalisation d'un prélevement		002EX 33651 1 n°1 - 1	P1	Revêtement / Colle / Matériau - Souple / Souple / Effritable - Gris / Translucide / Beige	Négatif	Négatif sur analyse

GRILLE DE RÉSULTAT DU REPÉRAGE DES MPCA POUR LA CATEGORIE : Revêtement de sol

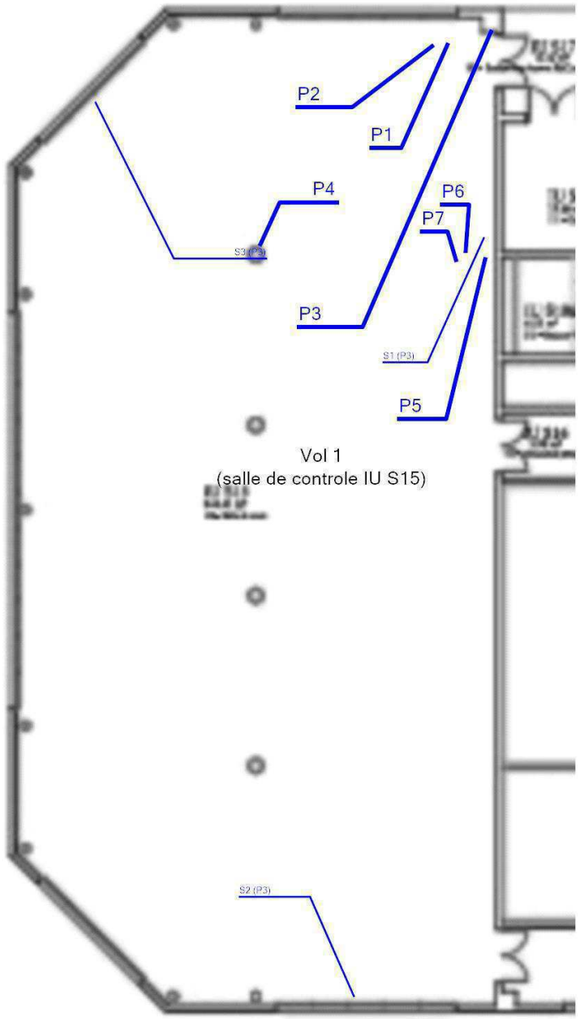
IUT SOUS SOL 1 - PÉRIMÈTRE DINTERVENTION 1 - ACTIONS MENÉES

Légende	
P	Localisation dun prélèvement négatif
S	Localisation dun sondage négatif

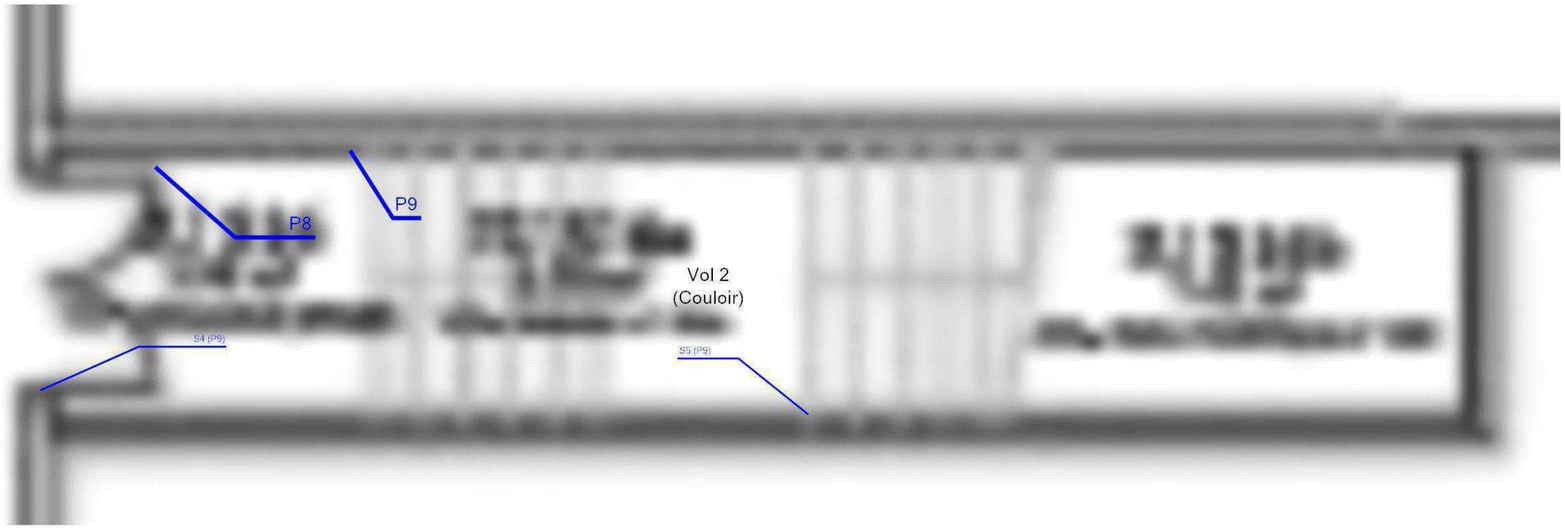
IUT SOUS SOL 1 - PÉRIMÈTRE DINTERVENTION 2 - ACTIONS MENÉES

Légende	
P	Localisation dun prélèvement négatif
S	Localisation dun sondage négatif
