Rapport de mission de repérage des matériaux et produits contenant de l'amiante avant réalisation de travaux dans un immeuble bâti

Numéro d'offre **: 2945000**
Numéro de contrat : **C25233396 ANALYSE AMO**
Numéro de rapport (n° de tâche) : **T251870527**
Date : **07/07/2025**

2 rue Colbert
85100 LES SABLES-D'OLONNE

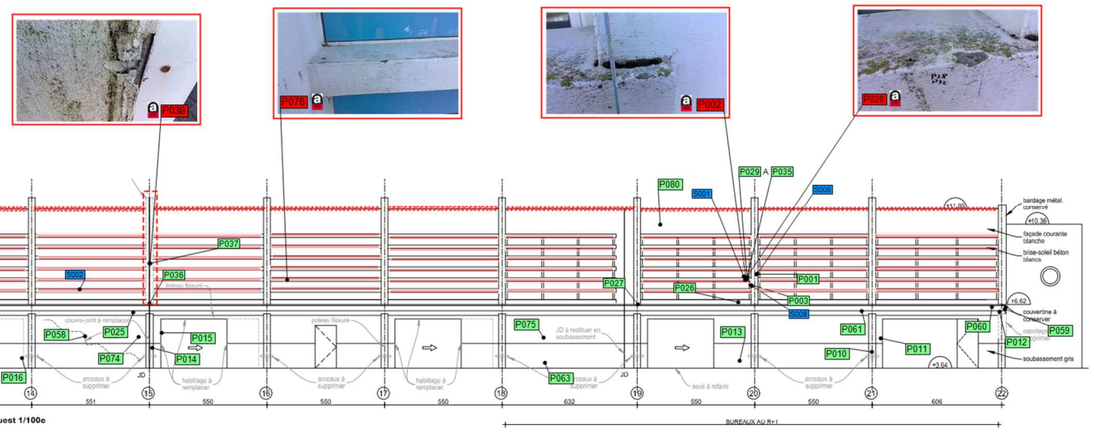
Prélèvements Positif avec des fibres d'amainte détectées

N° 25W023311-002 - Référence P002-1er - Façade - Murs - Poutre - peinture + couche plastique + enduit ciment + béton
N° 25W030774-003 - Référence P028-1er - Façade ouest - Murs - Poutre (Brise soleil) - Enduit ciment + béton
N° 25W031964-011 - Référence P076-1er - Façade ouest - Murs - Poutre (Brise soleil) - Peinture + enduit ciment + béton
N° 25W030774-013 - Référence P038-1er - Façade ouest - Murs - Poteau - Bandes bitumineuses

Acrotères Couche plastique + résidu bitume / Présence d'amiante

Poteau Bandes bitumineuses / Présence d'amiante

Poutre (Brise soleil) enduit ciment + béton / Présence d'amiante

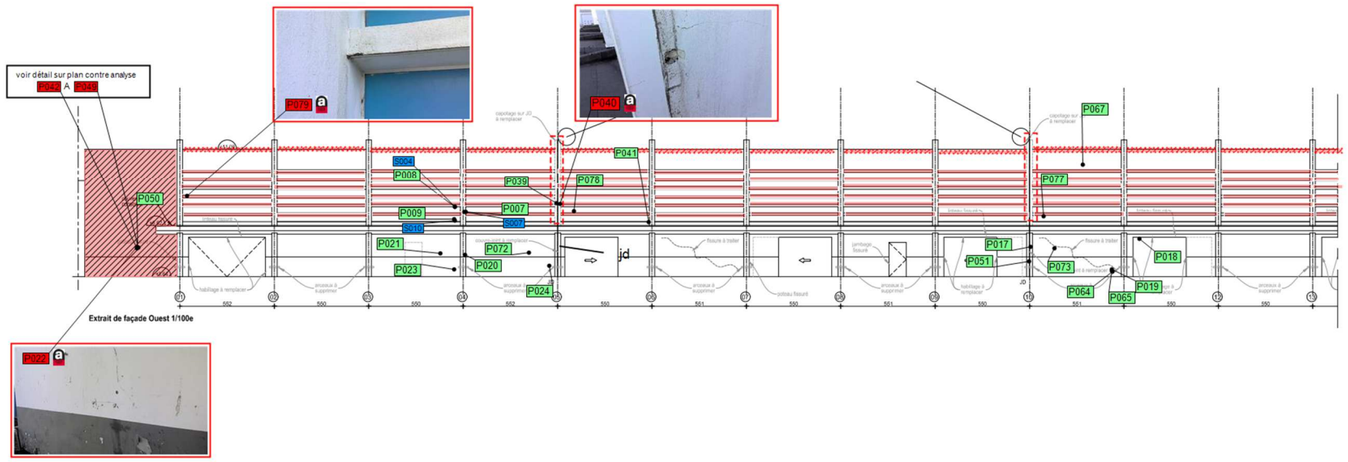
Prélèvements Positif avec des fibres d'amainte détectées

N° 25W023311-022 - Référence P022-RDC - Façade - Murs - Murs - peinture + couche plastique + enduit ciment + béton
N° 25W030774-015 - Référence P040-1er - Façade ouest - Murs - Poteau - Bandes bitumineuses
N° 25W030774-017 - Référence P042-RDC - Façade ouest - Murs - Murs - Peinture + couche plastique
N° 25W030774-018 - Référence P043-RDC - Façade ouest - Murs - Murs - Peinture + couche plastique
N° 25W030774-021 - Référence P046-RDC - Façade ouest - Murs - Murs - Sous couche blanche + enduit ciment
N° 25W030774-023 - Référence P048-RDC - Façade ouest - Murs - Murs - Sous couche blanche + enduit ciment
N° 25W030774-024 - Référence P049-RDC - Façade ouest - Murs - Murs - Sous couche blanche + enduit ciment
N° 25W031964-014 - Référence P079-1er - Façade ouest - Murs - Poutre (Brise soleil) - Peinture + enduit ciment + béton

Acrotères Couche plastique + résidu bitume / Présence d'amiante

Poteau Bandes bitumineuses / Présence d'amiante

Poutre (Brise soleil) enduit ciment + béton / Présence d'amiante

Murs sous couche blanche + enduit ciment / Présence d'amiante

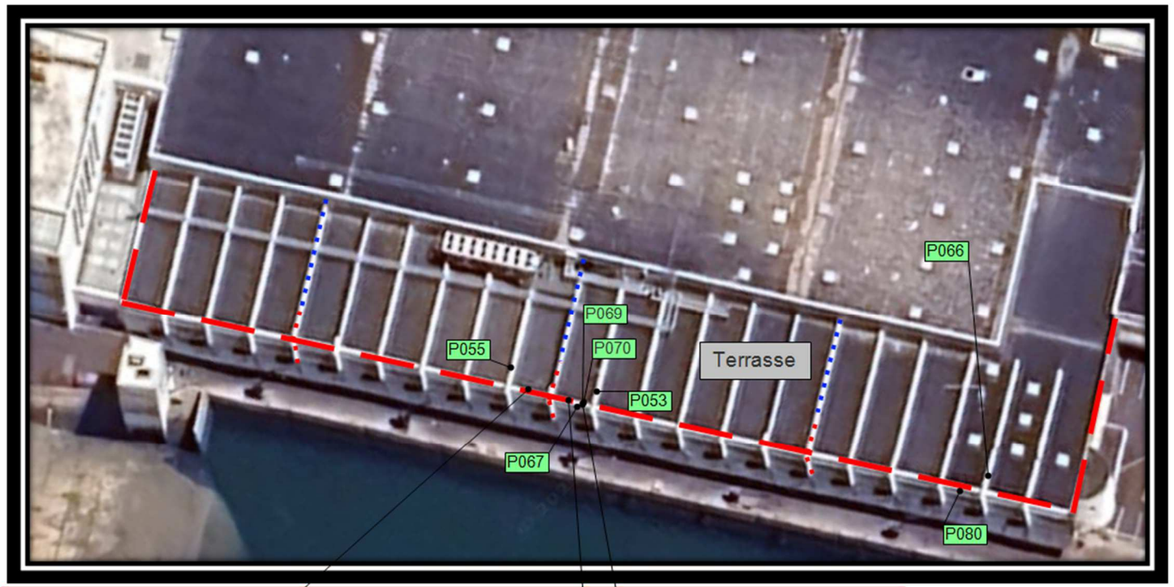
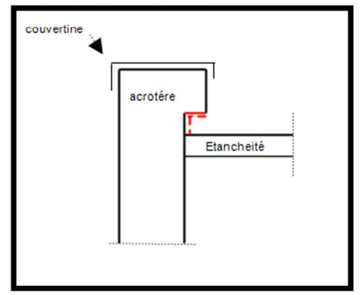
- Terrasse Acrotéres : Amiante confirmé sur la partie interieur (Voir croquis = terrasse).
- 3 Joint de dilatations vertical : présence de revêtement bitume sous les couvertines

Référence client : Contre-analyse échantillon 25W030774-027 (P052 – 2ème – Terrasse – Murs – Acrotères – Peinture + couche bitume) (1)
Référence client : Contre-analyse échantillon 25W030774-029 (P054 – 2ème – Terrasse – Murs – Acrotères – Peinture + couche bitume) (1) + (i)
(1) Echantillon ré-analysé à la demande du client. Le laboratoire confirme son analyse.
Observation(s) couche(s)
(i) La teneur en fibres d'amiante détectée est proche de la limite de détection. Plusieurs prises d'essais ont été réalisées et ont permis de confirmer le résultat.

Prélèvements Positif avec des fibres d'amainte détectées

N° 25W030774-027 - Référence P052-2ème - Terrasse - Murs - Acrotères - Peinture + couche bitume
N° 25W030774-029 - Référence P054-2ème - Terrasse - Murs - Acrotères - Peinture + couche bitume
N° 25W031964-003 - Référence P068-2ème - Terrasse - Murs - Acrotères - Couche plastique + résidu bitume

Acrotères Couche plastique + résidu bitume / Présence d'amiante
Poteau Bandes bitumineuses / Présence d'amiante

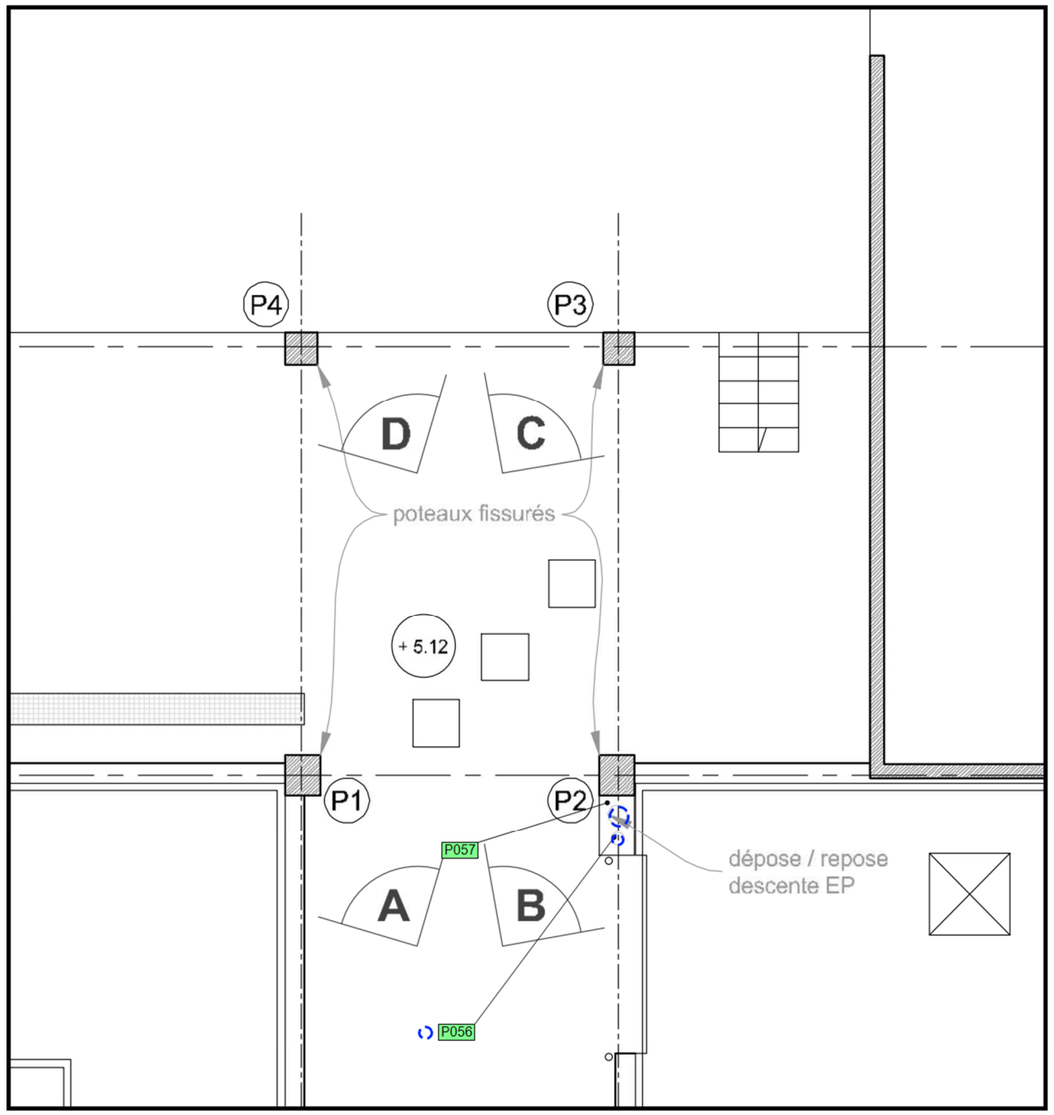
Planche de repérage

N° 25W030774-031 - Référence P056-RDC - Façade est - Murs - Descente EP - Joints bitumineux
N° 25W030774-032 - Référence P057-RDC - Façade est - Sol - Descente EP - Enduit ciment

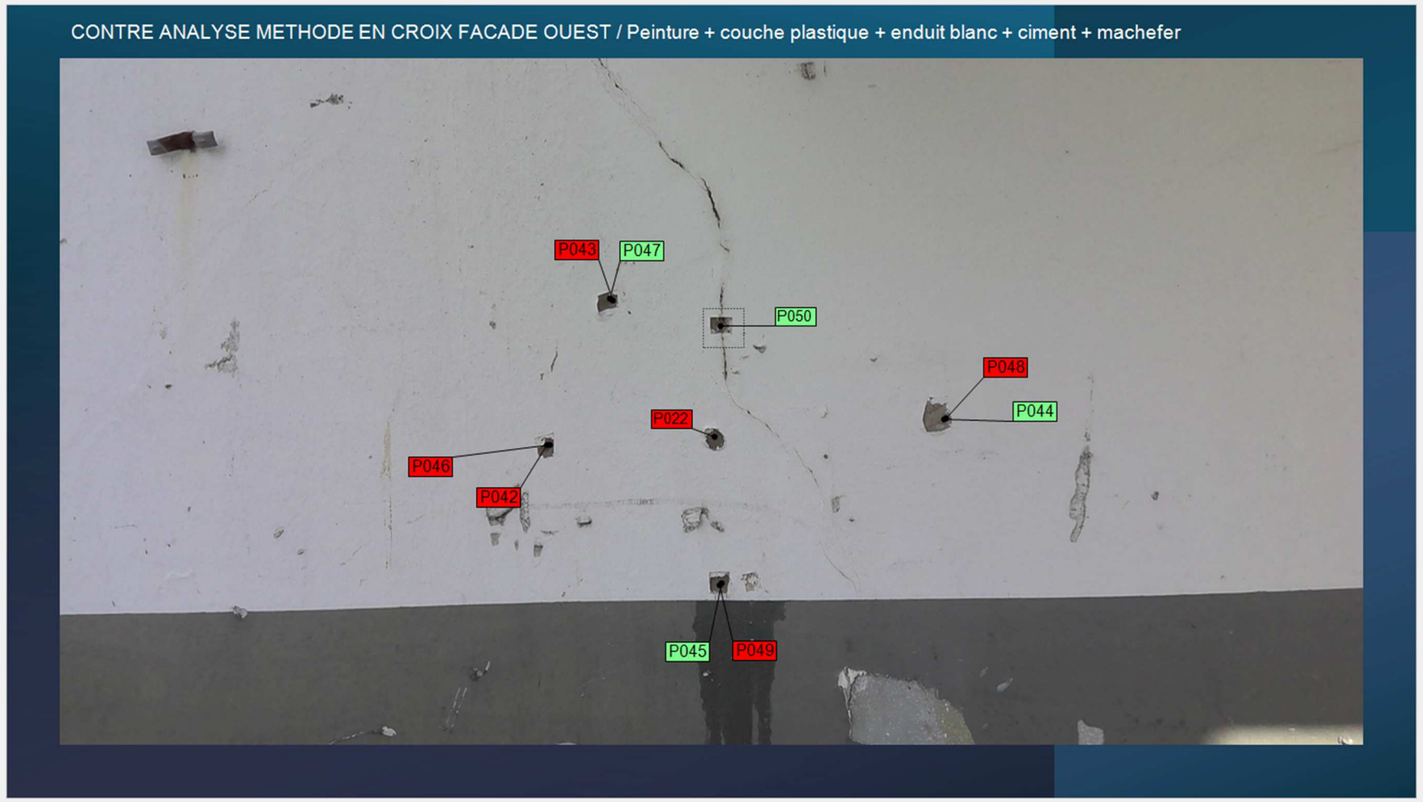
CONTRE ANALYSE METHODE EN CROIX FACADE OUEST / Peinture + couche plastique + enduit blanc + ciment + machefer

Après avoir réalisé une relecture des grilles et plusieurs prises d'essai sur les échantillons cités, le laboratoire confirme son premier résultat.

Pour l'échantillon 25W023311-002 (25RB023472-002), le laboratoire confirme son premier résultat : amiante Chrysotile en traces.
