DOSSIER DE DIAGNOSTIC TECHNIQUE

Référence : 002EX478613
A communiquer pour toute correspondance
Réalisé le : 14/08/2026
Reférence mandataire : Bâtiment 29 - Caserne de Gendarmerie - Capitaine

Bâtiment 29 - Caserne de Gendarmerie - Capitaine Girard
26 Rue des Justices
25000 BESANÇON

Rapport de repérage des matériaux et produits contenant de l'amiante avant réalisation de travaux dans un immeuble bâti

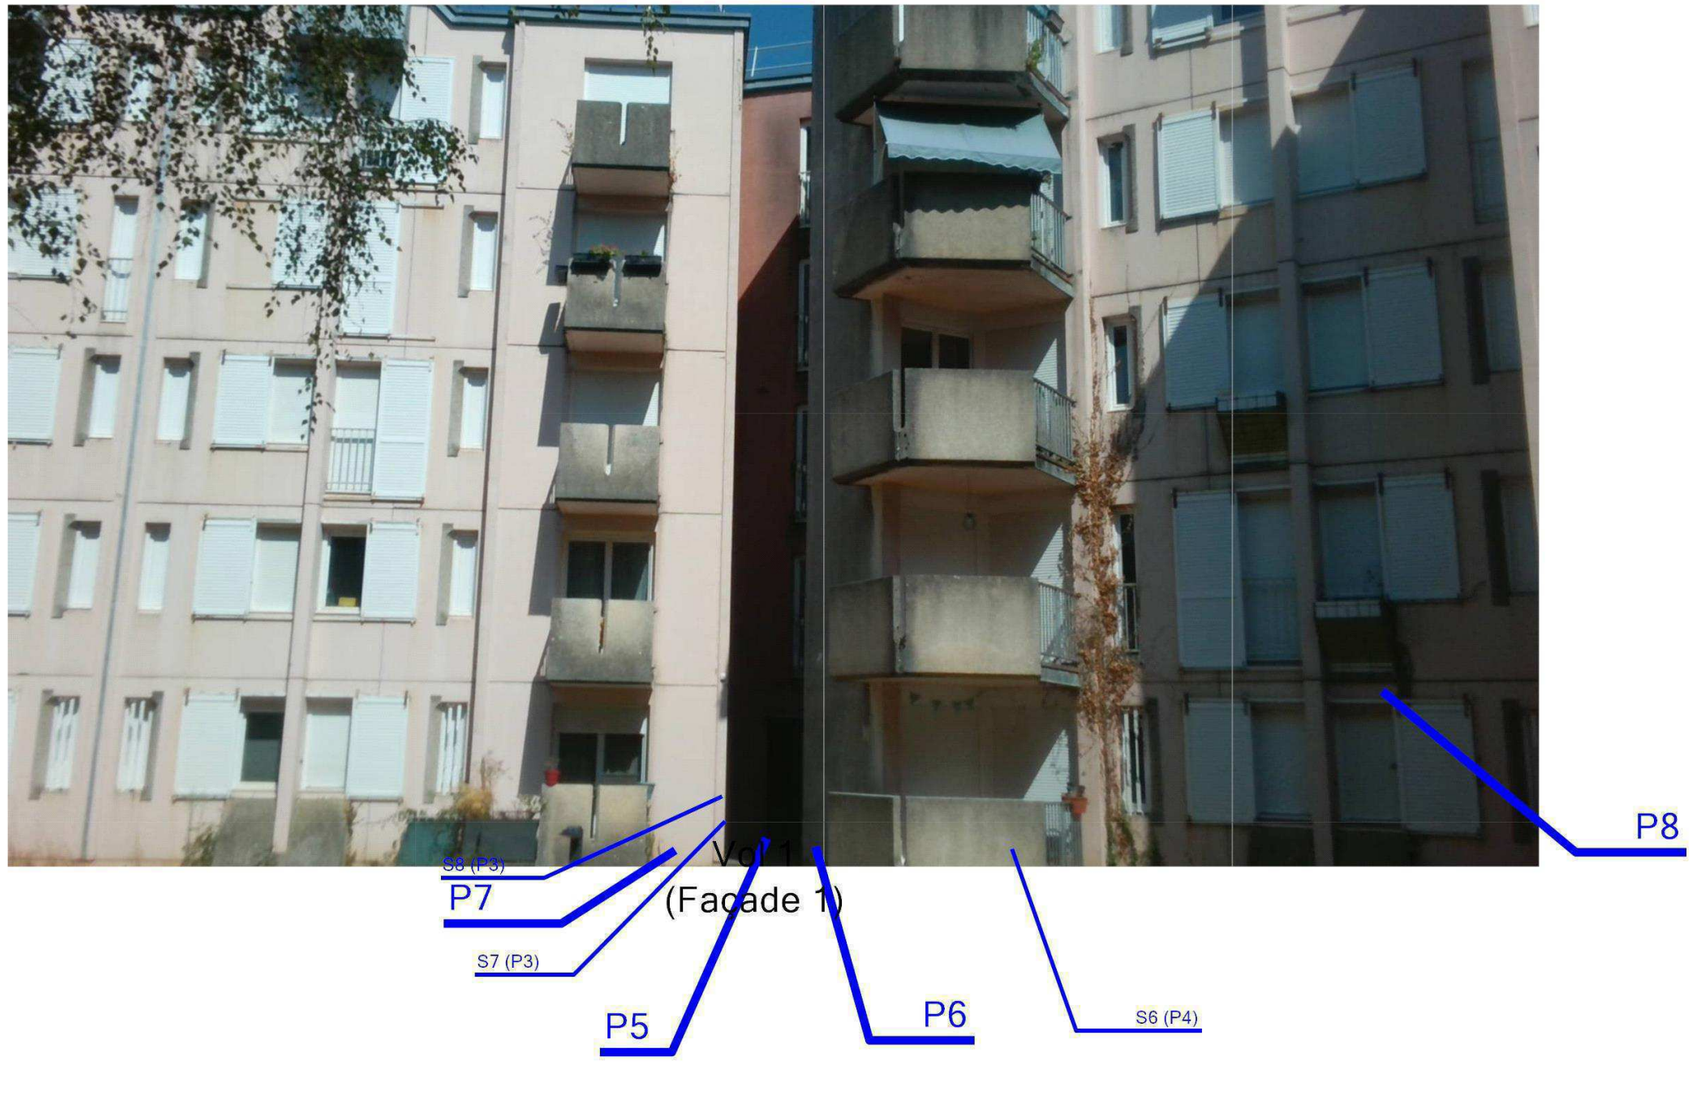
FAÇADE 1 - PLAN DE REPÉRAGE - ACTIONS MENÉES

Façade 1	Vol 1 (Façade 1)	Murs	Joint de dilatation	S8	Sondage et extension de la ZPSO du prélèvement P3		002EX 47861 3 n°3 - 1	P3	Peinture non séparable + matériau mou gris avec poussières	Négatif	Négatif sur analyse

Façade 1	Vol 1 (Façade 1)	Murs	Béton	S6	Sondage et extension de la ZPSO du prélèvement P4		002EX 47861 3 n°4 - 1	P4	Matériau compact beige et gris hétérogène avec poussières	Négatif	Négatif sur analyse

Façade 1	Vol 1 (Façade 1)	Murs	Enduit ciment	P7	Sondage et extension de la ZPSO du prélèvement P7		002EX 47861 3 n°7 - 1	P7	Matériau compact gris hétérogène + peinture non séparable	Négatif	Négatif sur analyse
Façade 1	Vol 1 (Façade 1)	Murs	Colle de carrelage	P8	Réalisation d'un prélèvement		002EX 47861 3 n°8 - 1	P8	Ragréage gris en vrac	Négatif	Négatif sur analyse

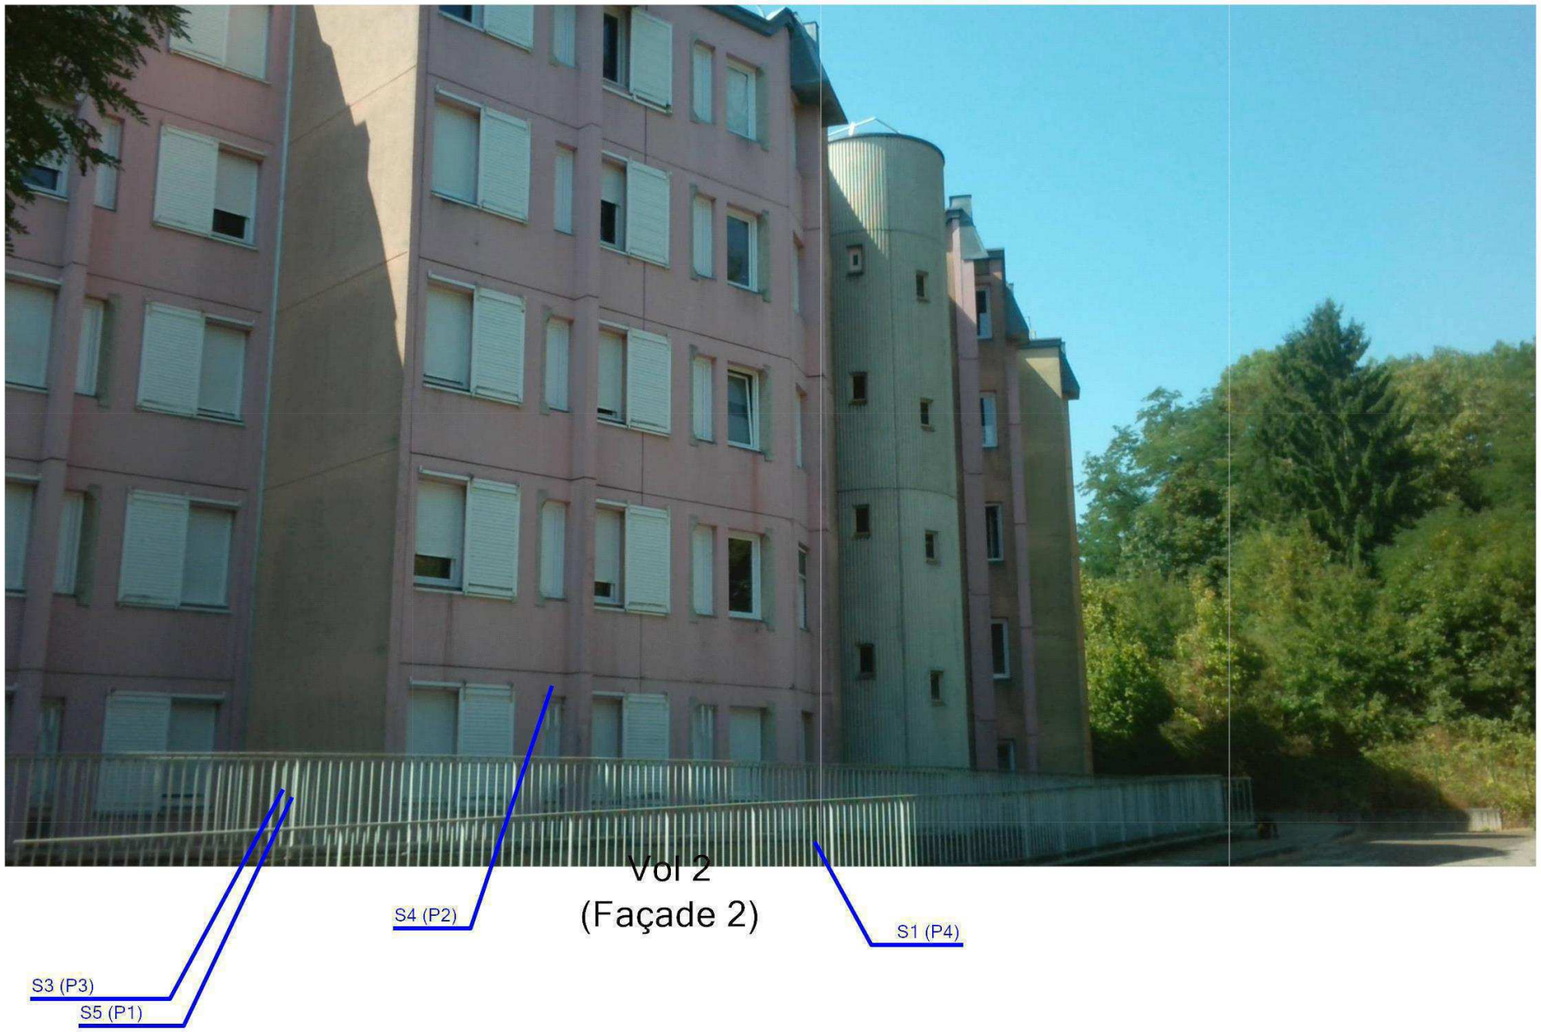
FAÇADE 2 - PLAN DE REPÉRAGE - ACTIONS MENÉES

Façade 2	Vol 2 (Façade 2)	Murs	Enduit ciment	S4	Sondage et extension de la ZPSO du prélèvement P2		002EX 47861 3 n°2 - 1	P2	Matériau compact gris hétérogène + peinture avec poussières non séparable	Négatif	Négatif sur analyse

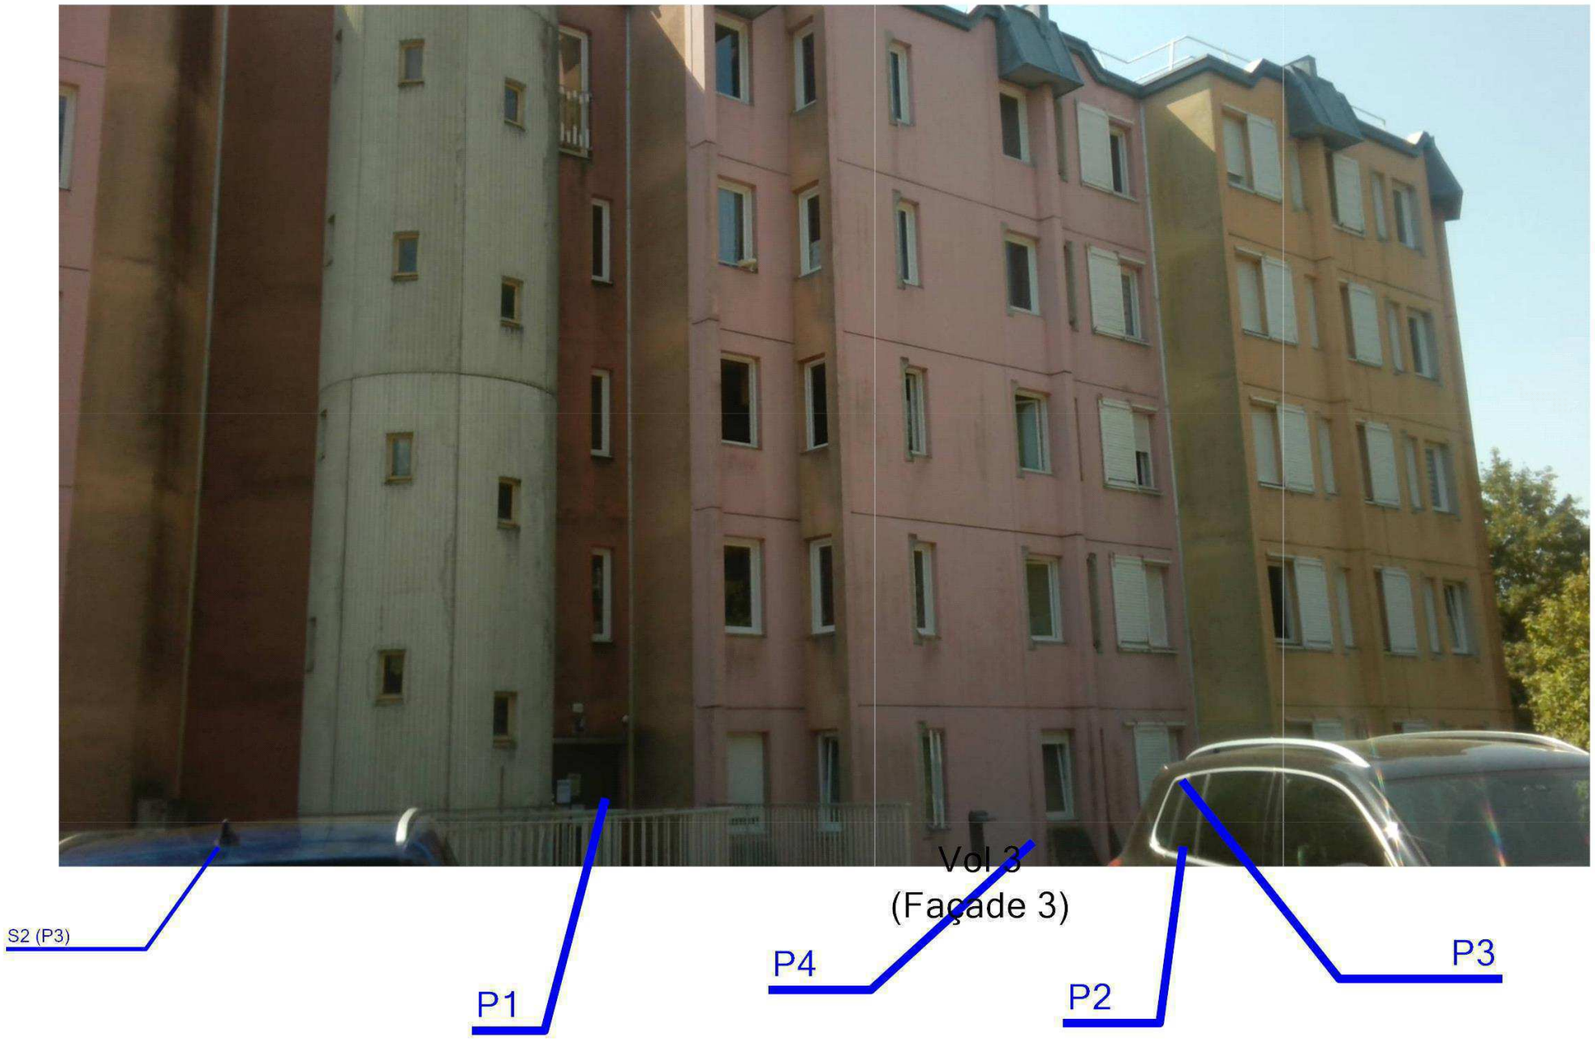
FAÇADE 3 - PLAN DE REPÉRAGE - ACTIONS MENÉES

Plan	Localisation	Composant	Partie composant	Réf action	Observation	Précision loc.	Ref photo	Ref Prél.	Descriptif	Résultat	Conclusion
Façade 3	Vol 3 (Façade 3)	Murs	Enduit ciment	P1	Réalisation d'un prélevement		002EX 47861 3 n°1 - 1	P1	Enduit rouge non séparable + enduit compact gris	Négatif	Négatif sur analyse
Façade 3	Vol 3 (Façade 3)	Murs	Enduit ciment	P1	Sondage et extension de la ZPSO du prélèvement P1		002EX 47861 3 n°1 - 1	P1	Enduit rouge non séparable + enduit compact gris	Négatif	Négatif sur analyse
Façade 2	Vol 2 (Façade 2)	Murs	Enduit ciment	S5	Sondage et extension de la ZPSO du prélèvement P1		002EX 47861 3 n°1 - 1	P1	Enduit rouge non séparable + enduit compact gris	Négatif	Négatif sur analyse
Façade 3	Vol 3 (Façade 3)	Murs	Enduit ciment	P2	Réalisation d'un prélevement		002EX 47861 3 n°2 - 1	P2	Matériau compact gris hétérogène + peinture avec poussières non séparable	Négatif	Négatif sur analyse

Plan	Localisation	Composant	Partie composant	Réf action	Observation	Précision loc.	Ref photo	Ref Prél.	Descriptif	Résultat	Conclusion
Façade 3	Vol 3 (Façade 3)	Murs	Joint de dilatation	P3	Réalisation d'un prélevement		002EX 47861 3 n°3 - 1	P3	Peinture non séparable + matériau mou gris avec poussières	Négatif	Négatif sur analyse
Façade 3	Vol 3 (Façade 3)	Murs	Joint de dilatation	P3	Sondage et extension de la ZPSO du prélèvement P3		002EX 47861 3 n°3 - 1	P3	Peinture non séparable + matériau mou gris avec poussières	Négatif	Négatif sur analyse
Façade 3	Vol 3 (Façade 3)	Murs	Joint de dilatation	S2	Sondage et extension de la ZPSO du prélèvement P3		002EX 47861 3 n°3 - 1	P3	Peinture non séparable + matériau mou gris avec poussières	Négatif	Négatif sur analyse
Façade 1	Vol 1 (Façade 1)	Murs	Joint de dilatation	S7	Sondage et extension de la ZPSO du prélèvement P3		002EX 47861 3 n°3 - 1	P3	Peinture non séparable + matériau mou gris avec poussières	Négatif	Négatif sur analyse
