DOSSIER DE DIAGNOSTIC TECHNIQUE

Référence : 002EX478617
A communiquer pour toute correspondance
Réalisé le : 19/08/2026
Reférence mandataire : Bâtiment 09 - Caserne de Gendarmerie - Capitaine

Bâtiment 09 - Caserne de Gendarmerie - Capitaine Girard
26 Rue des Justices
25000 BESANÇON

Rapport de repérage des matériaux et produits contenant de l'amiante avant réalisation de travaux dans un immeuble bâti

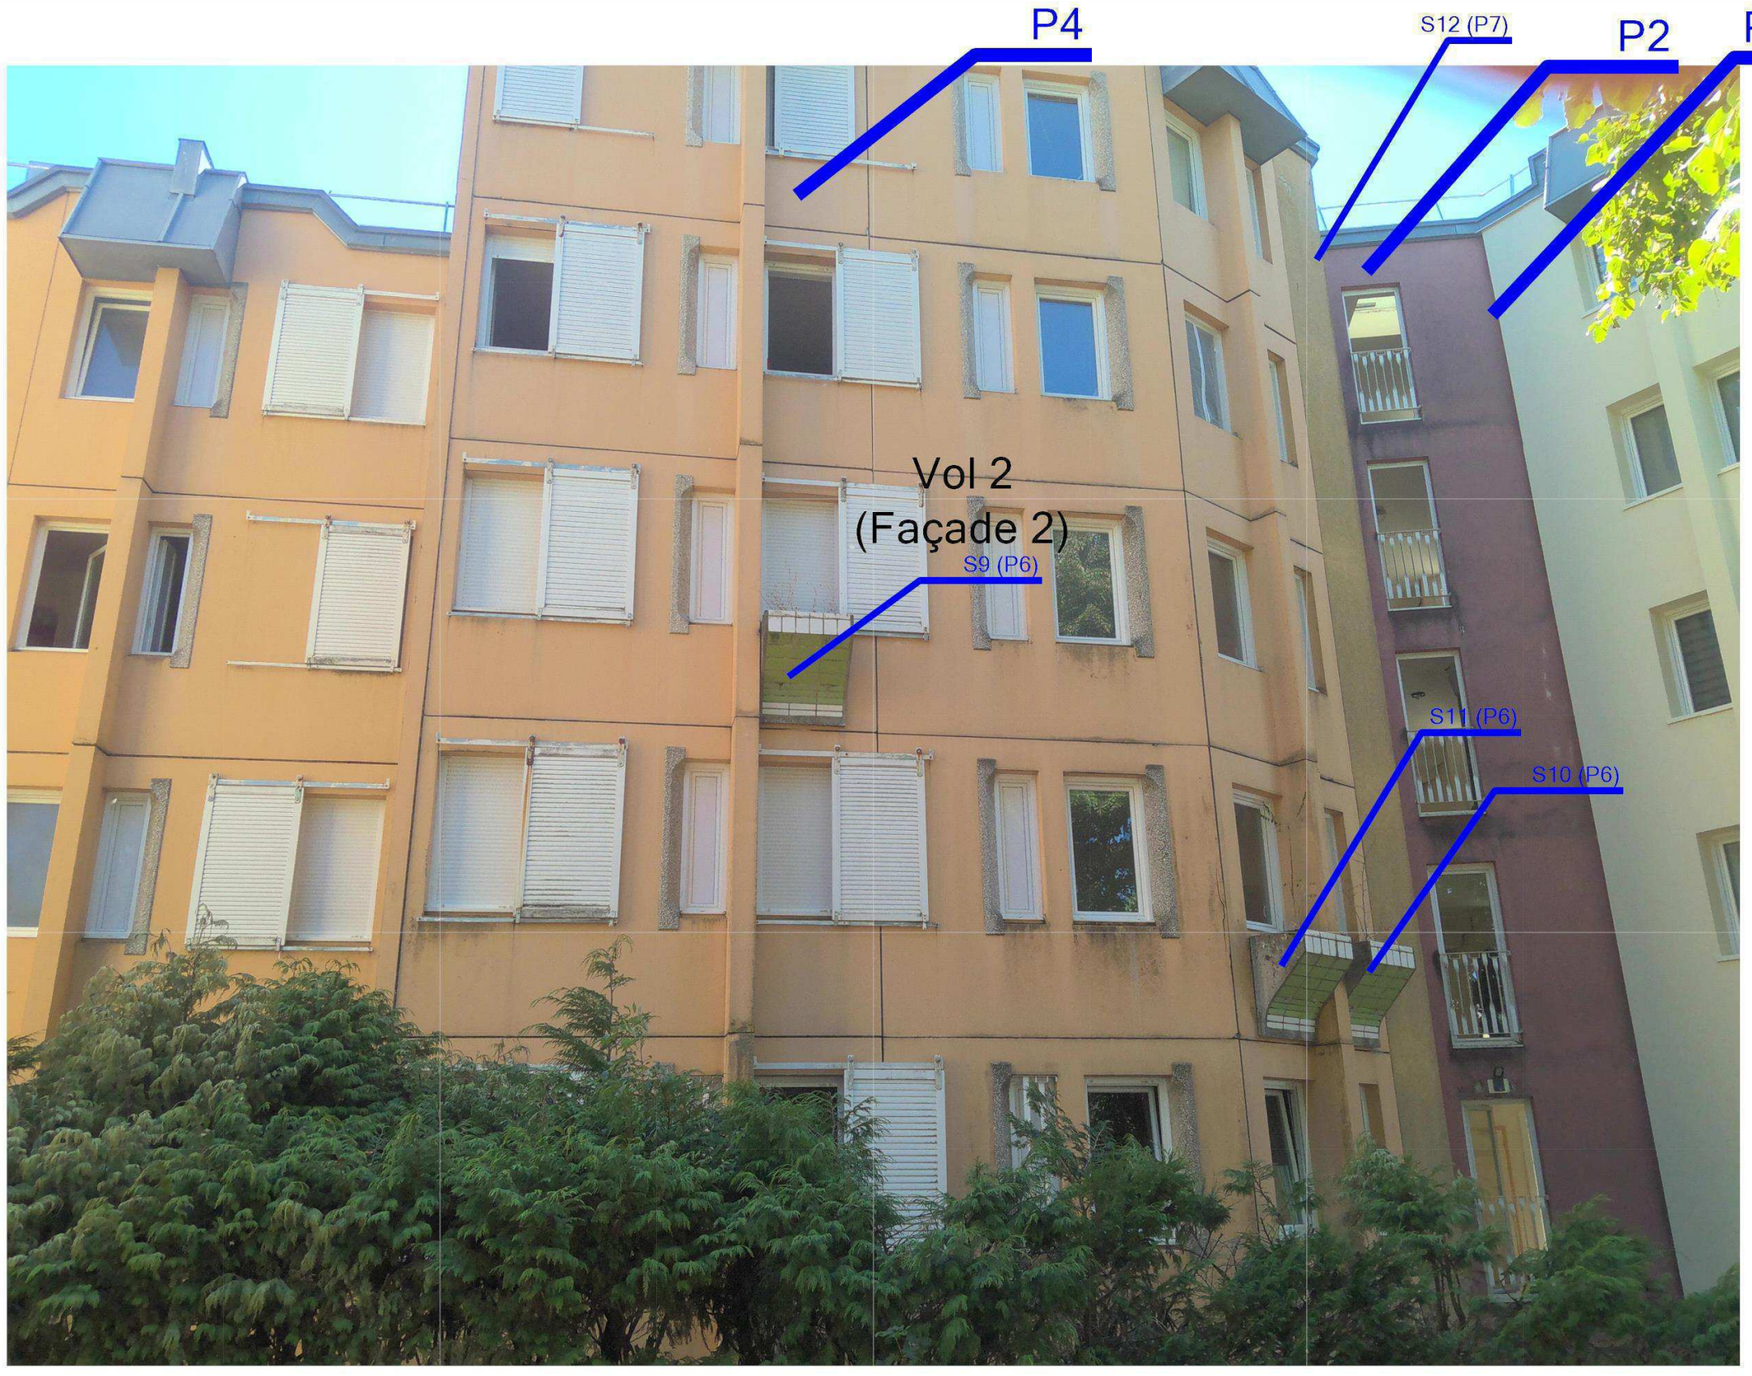
FAÇADE 2 - PLAN DE REPÉRAGE - ACTIONS MENÉES

P	Localisation dun prélèvement négatif
S	Localisation dun sondage négatif
