DOSSIER DE DIAGNOSTIC TECHNIQUE

Référence : 002EX478619
A communiquer pour toute correspondance
Réalisé le : 19/08/2026
Reférence mandataire : Bâtiment 10 - Caserne de Gendarmerie - Capitaine

Bâtiment 10 - Caserne de Gendarmerie - Capitaine Girard
26 Rue des Justices
25000 BESANÇON

Rapport de repérage des matériaux et produits contenant de l'amiante avant réalisation de travaux dans un immeuble bâti

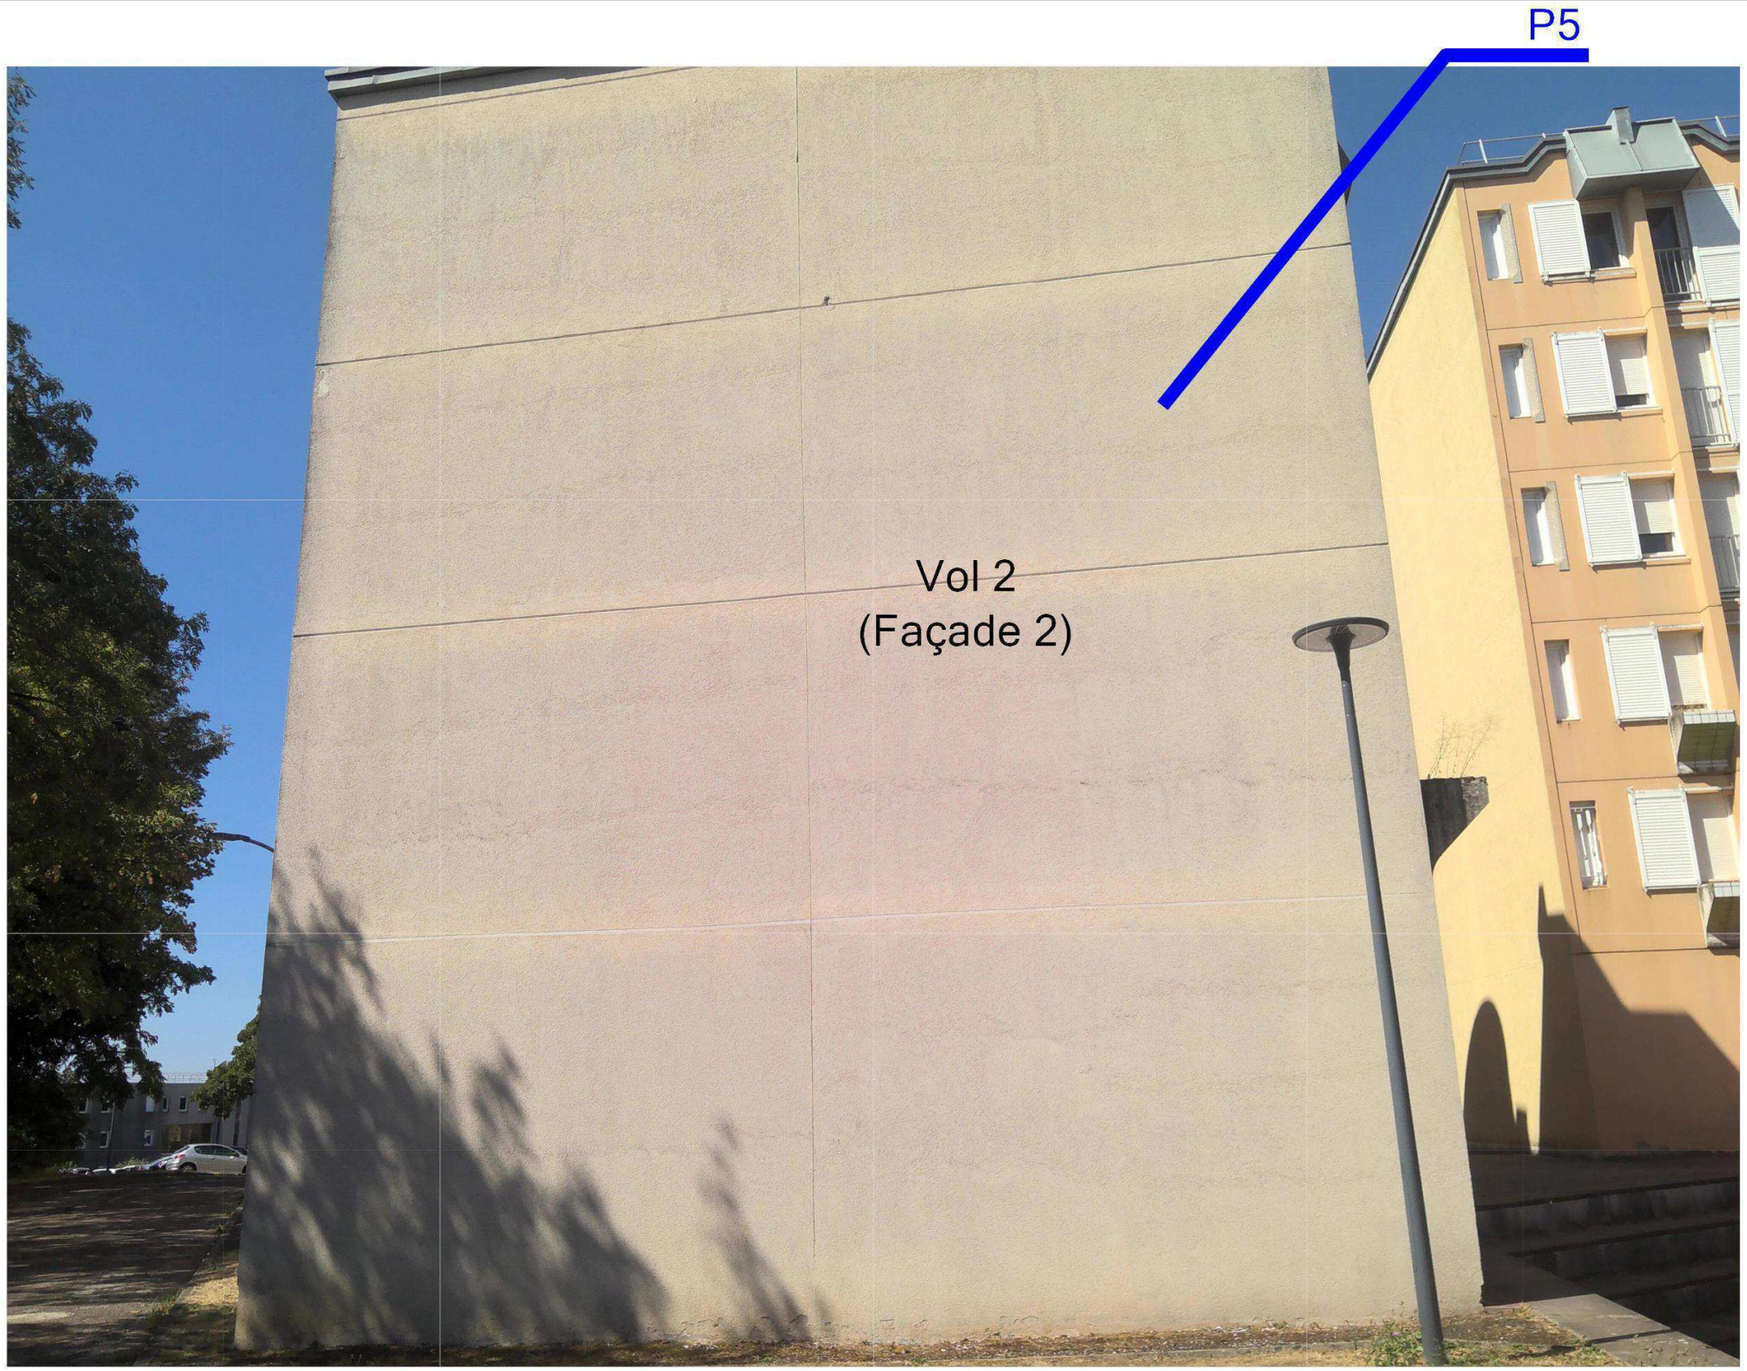
FAÇADE 2 - PLAN DE REPÉRAGE - ACTIONS MENÉES

Légende	
P	Localisation dun prélèvement négatif
