DOSSIER DE DIAGNOSTIC TECHNIQUE

Référence : 002EX478625
A communiquer pour toute correspondance
Réalisé le : 19/08/2026
Reférence mandataire : Bâtiment 13 - Caserne de Gendarmerie - Capitaine

Bâtiment 13 - Caserne de Gendarmerie - Capitaine Girard
26 Rue des Justices
25000 BESANÇON

Rapport de repérage des matériaux et produits contenant de l'amiante avant réalisation de travaux dans un immeuble bâti

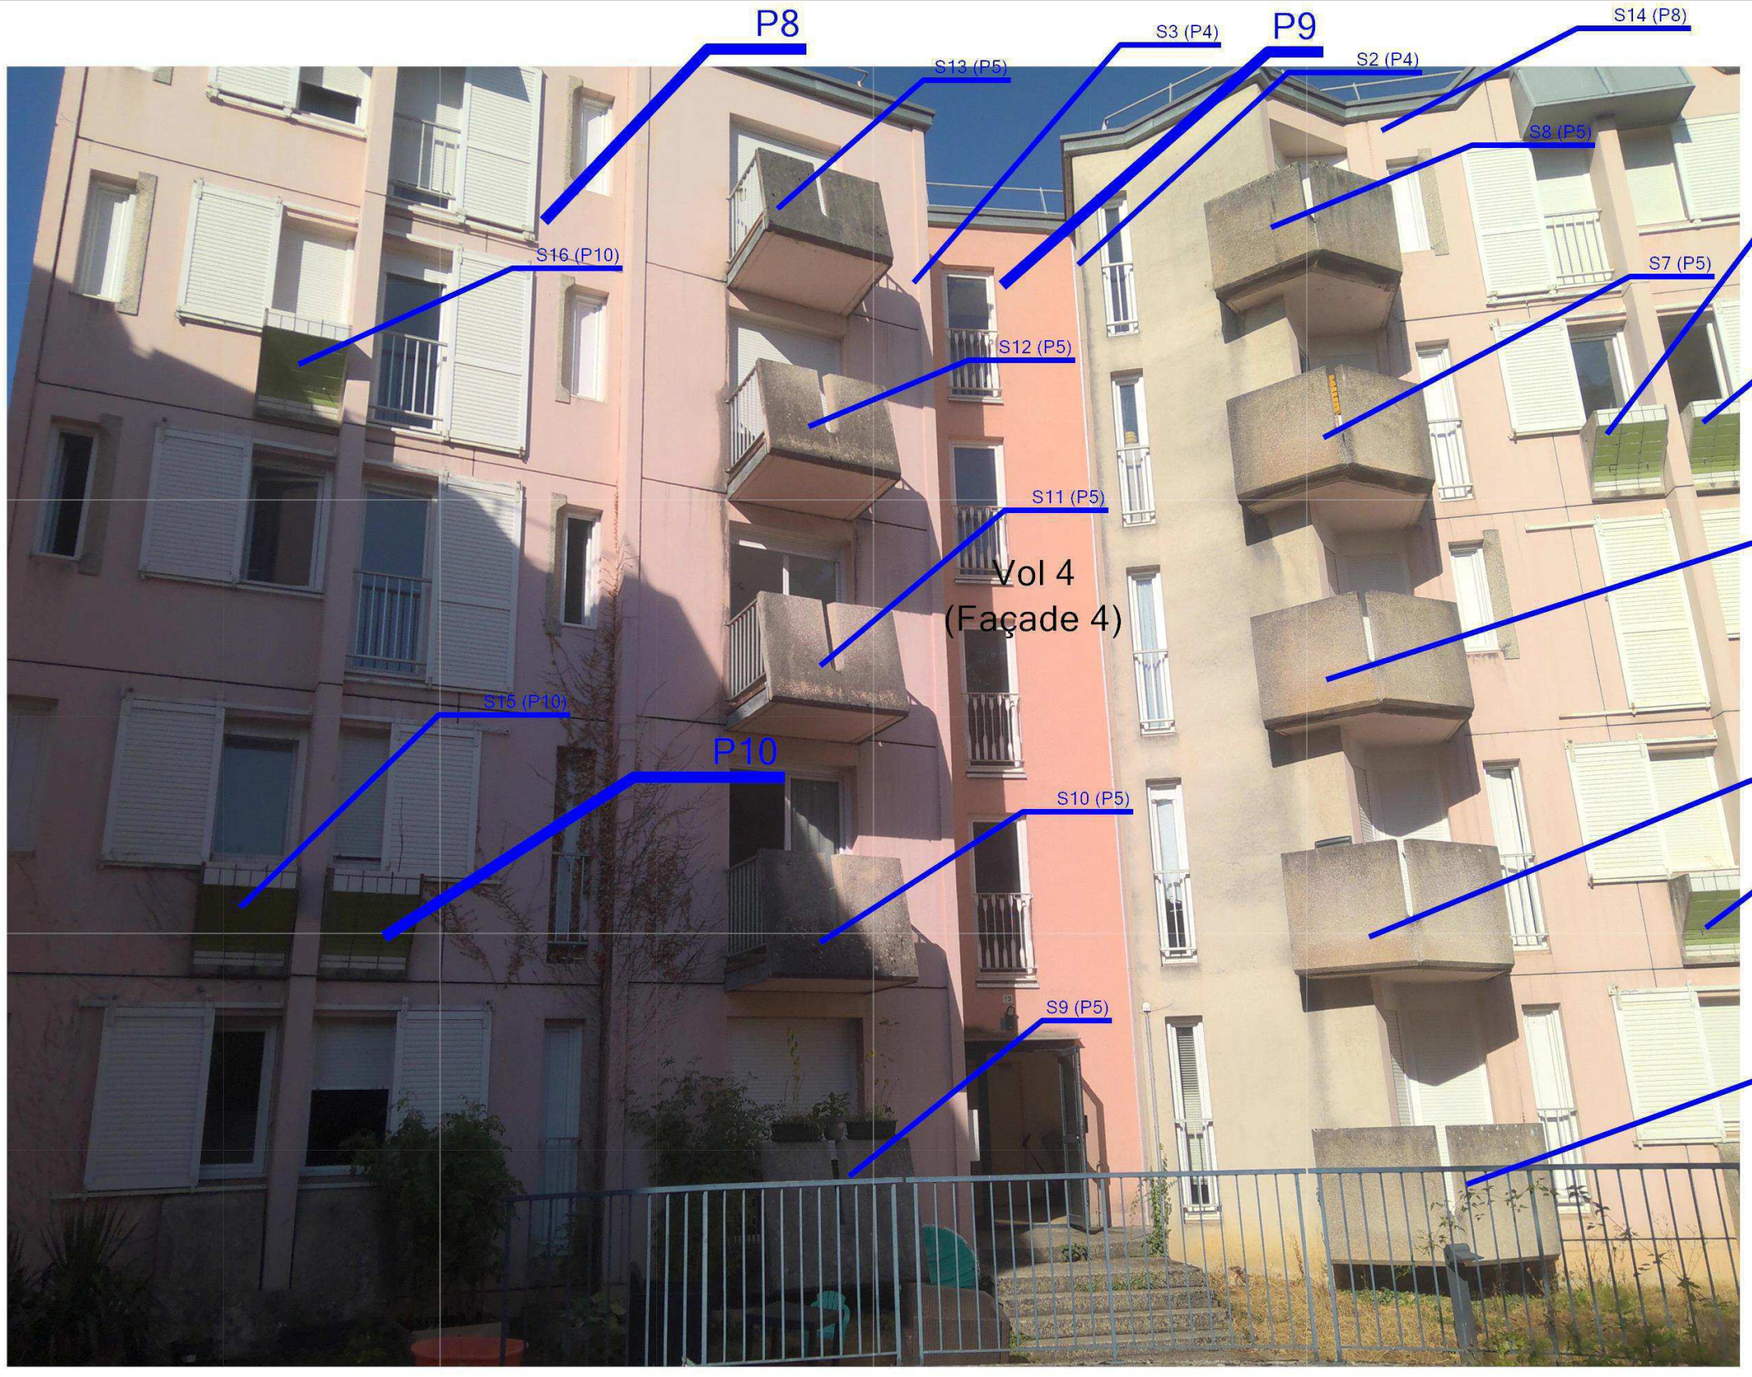
FAÇADE 4 - PLAN DE REPÉRAGE - ACTIONS MENÉES

P	Localisation dun prélèvement négatif
S	Localisation dun sondage négatif
