DOSSIER DE DIAGNOSTIC TECHNIQUE

Référence : 002EX478627
A communiquer pour toute correspondance
Réalisé le : 17/08/2026
Reférence mandataire : Bâtiment 15 - Caserne de Gendarmerie - Capitaine

Bâtiment 15 - Caserne de Gendarmerie - Capitaine Girard
26 Rue des Justices
25000 Besançon

Rapport de repérage des matériaux et produits contenant de l'amiante avant réalisation de travaux dans un immeuble bâti

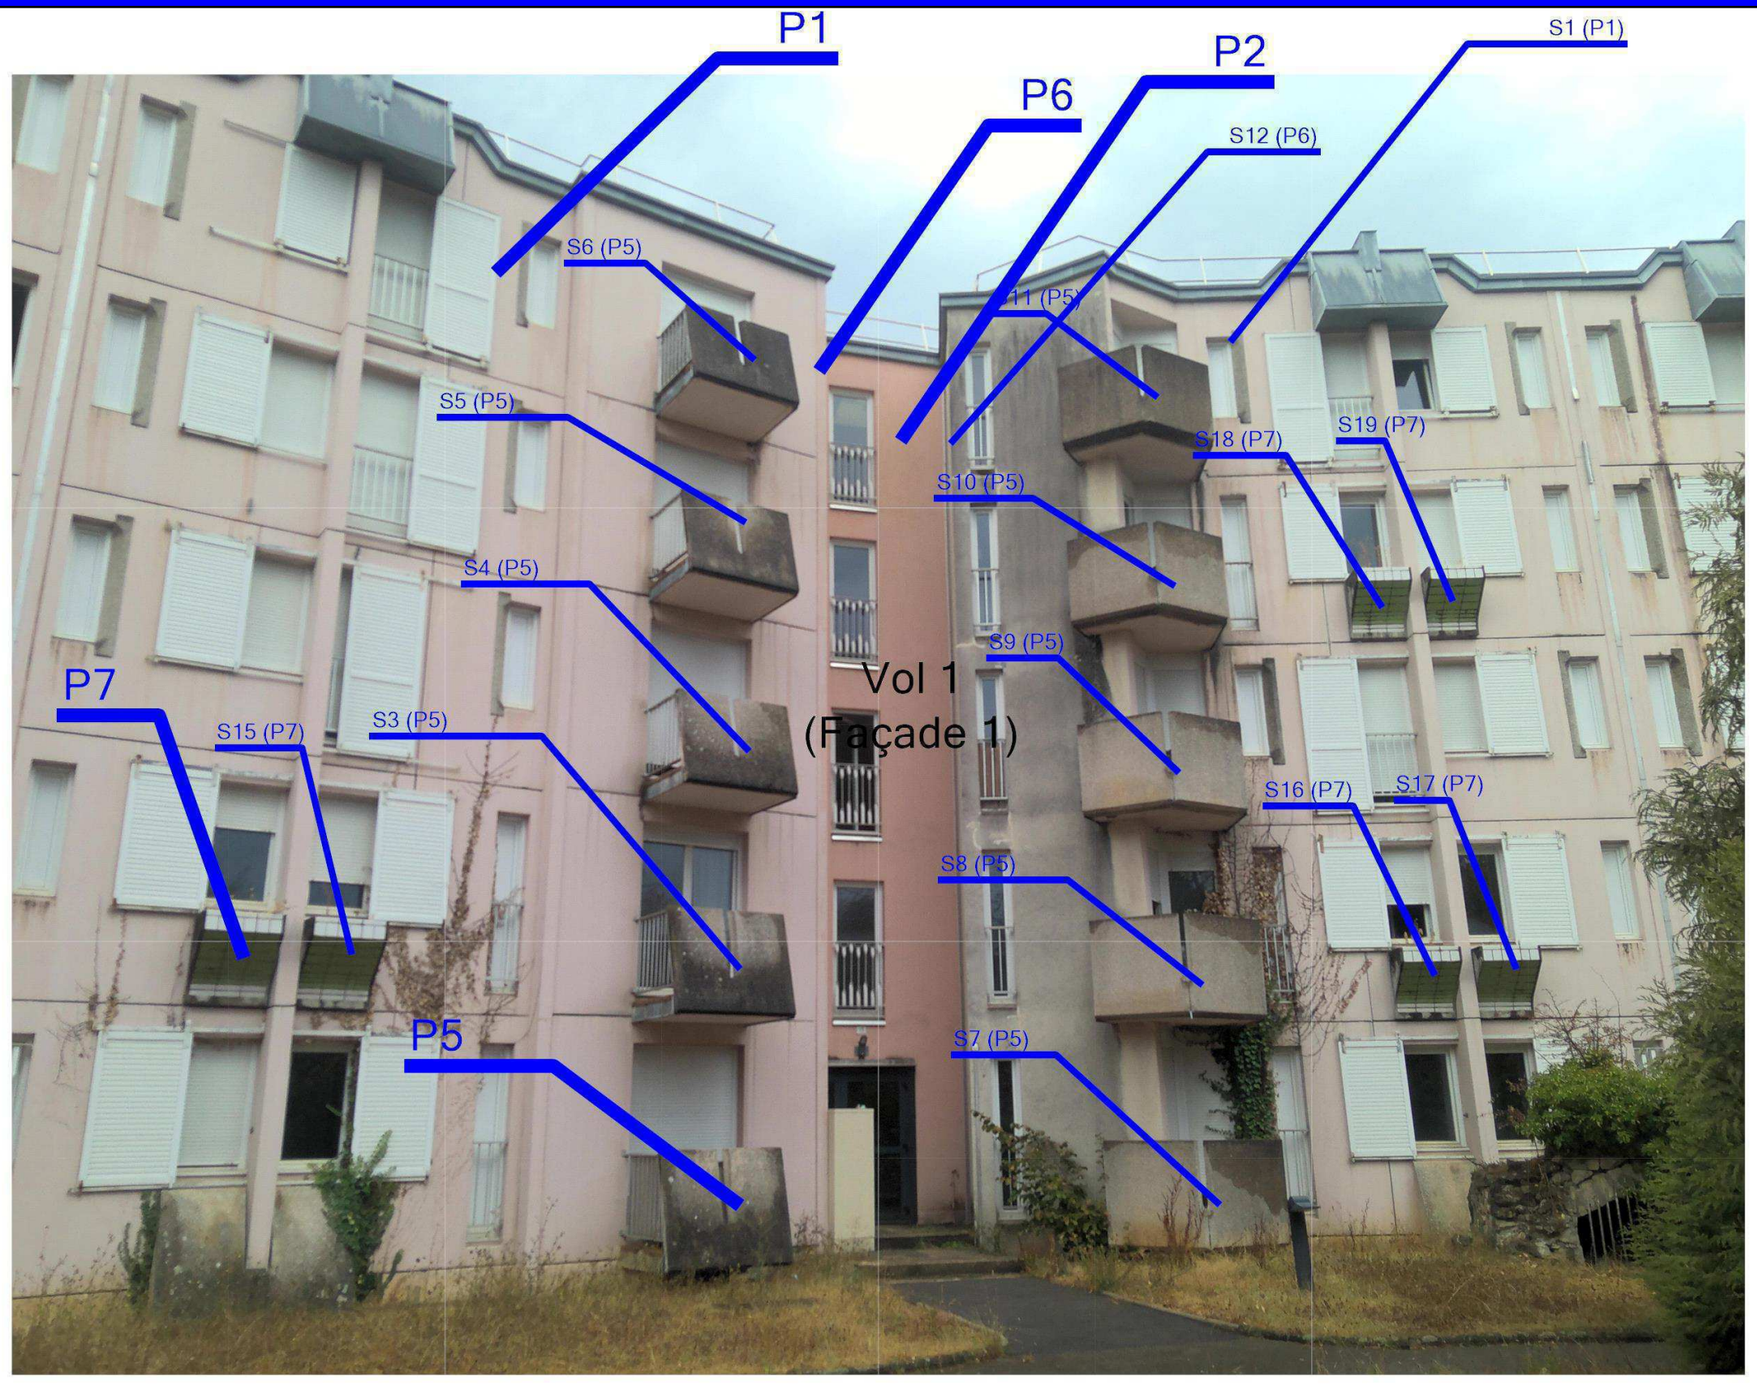
FAÇADE 1 - PLAN DE REPÉRAGE - ACTIONS MENÉES

P	Localisation dun prélèvement négatif
S	Localisation dun sondage négatif
