DOSSIER DE DIAGNOSTIC TECHNIQUE

Référence : 002EX478629
A communiquer pour toute correspondance
Réalisé le : 17/08/2026
Reférence mandataire : Bâtiment 16 - Caserne de Gendarmerie - Capitaine

Bâtiment 16 - Caserne de Gendarmerie - Capitaine Girard
26 Rue des Justices
25000 Besançon

Rapport de repérage des matériaux et produits contenant de l'amiante avant réalisation de travaux dans un immeuble bâti

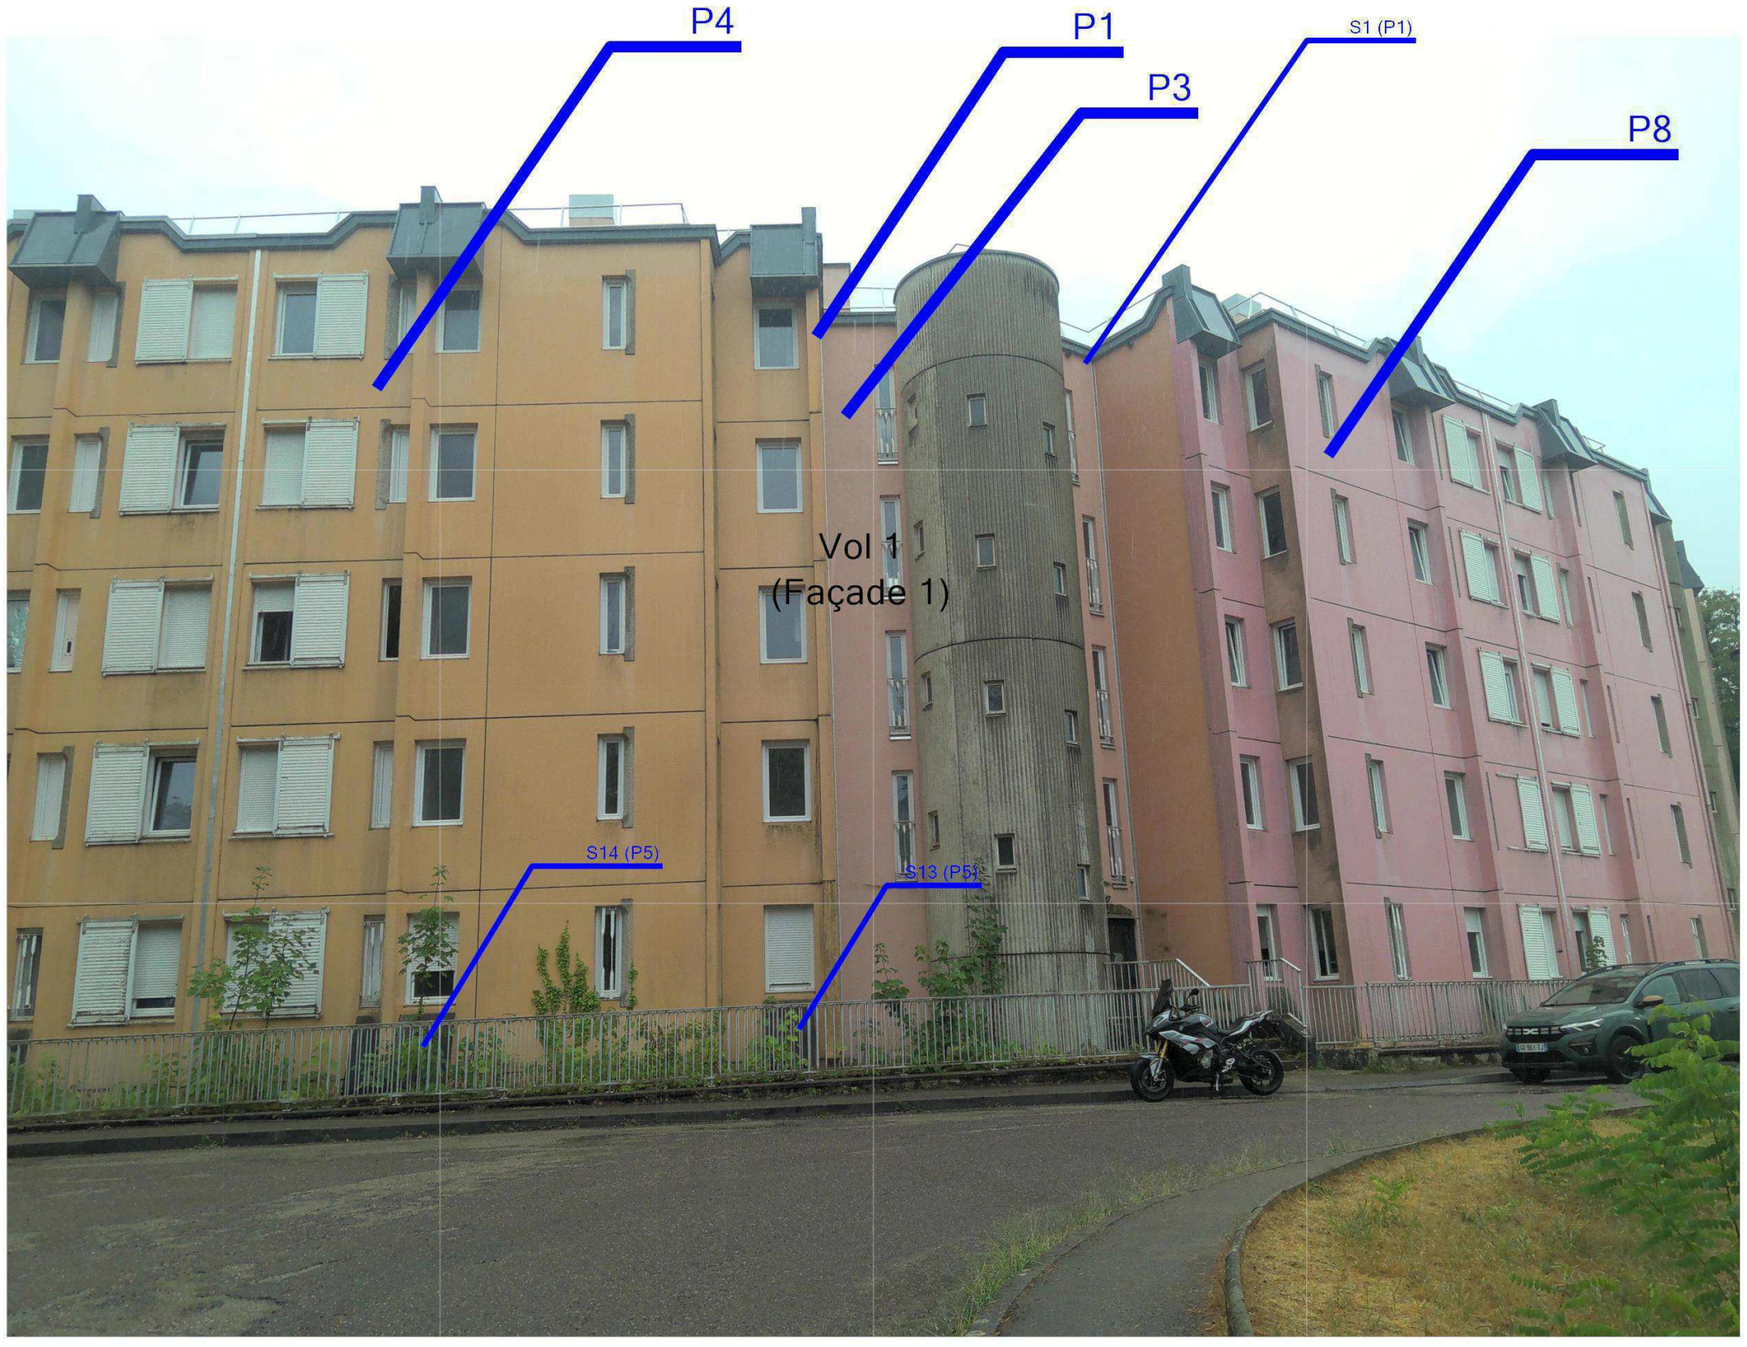
FAÇADE 1 - PLAN DE REPÉRAGE - ACTIONS MENÉES

Plan	Localisation	Composant	Partie composant	Réf action	Observation	Précision loc.	Ref photo	Ref Prél.	Descriptif	Résultat	Conclusion
Façade 1	Vol 1 (Façade 1)	Murs	Joint de dilatation	P1	Réalisation d'un prélevement		002EX 47862 9 n°1 - 1	P1	Peinture / Joint - Effritable / Souple - Multicolore / Gris	Négatif	Négatif sur analyse
Façade 1	Vol 1 (Façade 1)	Murs	Joint de dilatation	S1	Sondage et extension de la ZPSO du prélèvement P1		002EX 47862 9 n°1 - 1	P1	Peinture / Joint - Effritable / Souple - Multicolore / Gris	Négatif	Négatif sur analyse
Façade 2	Vol 2 (Façade 2)	Murs	Joint de dilatation	S2	Sondage et extension de la ZPSO du prélèvement P1		002EX 47862 9 n°1 - 1	P1	Peinture / Joint - Effritable / Souple - Multicolore / Gris	Négatif	Négatif sur analyse
Façade 2	Vol 2 (Façade 2)	Murs	Joint de dilatation	S3	Sondage et extension de la ZPSO du prélèvement P1		002EX 47862 9 n°1 - 1	P1	Peinture / Joint - Effritable / Souple - Multicolore / Gris	Négatif	Négatif sur analyse

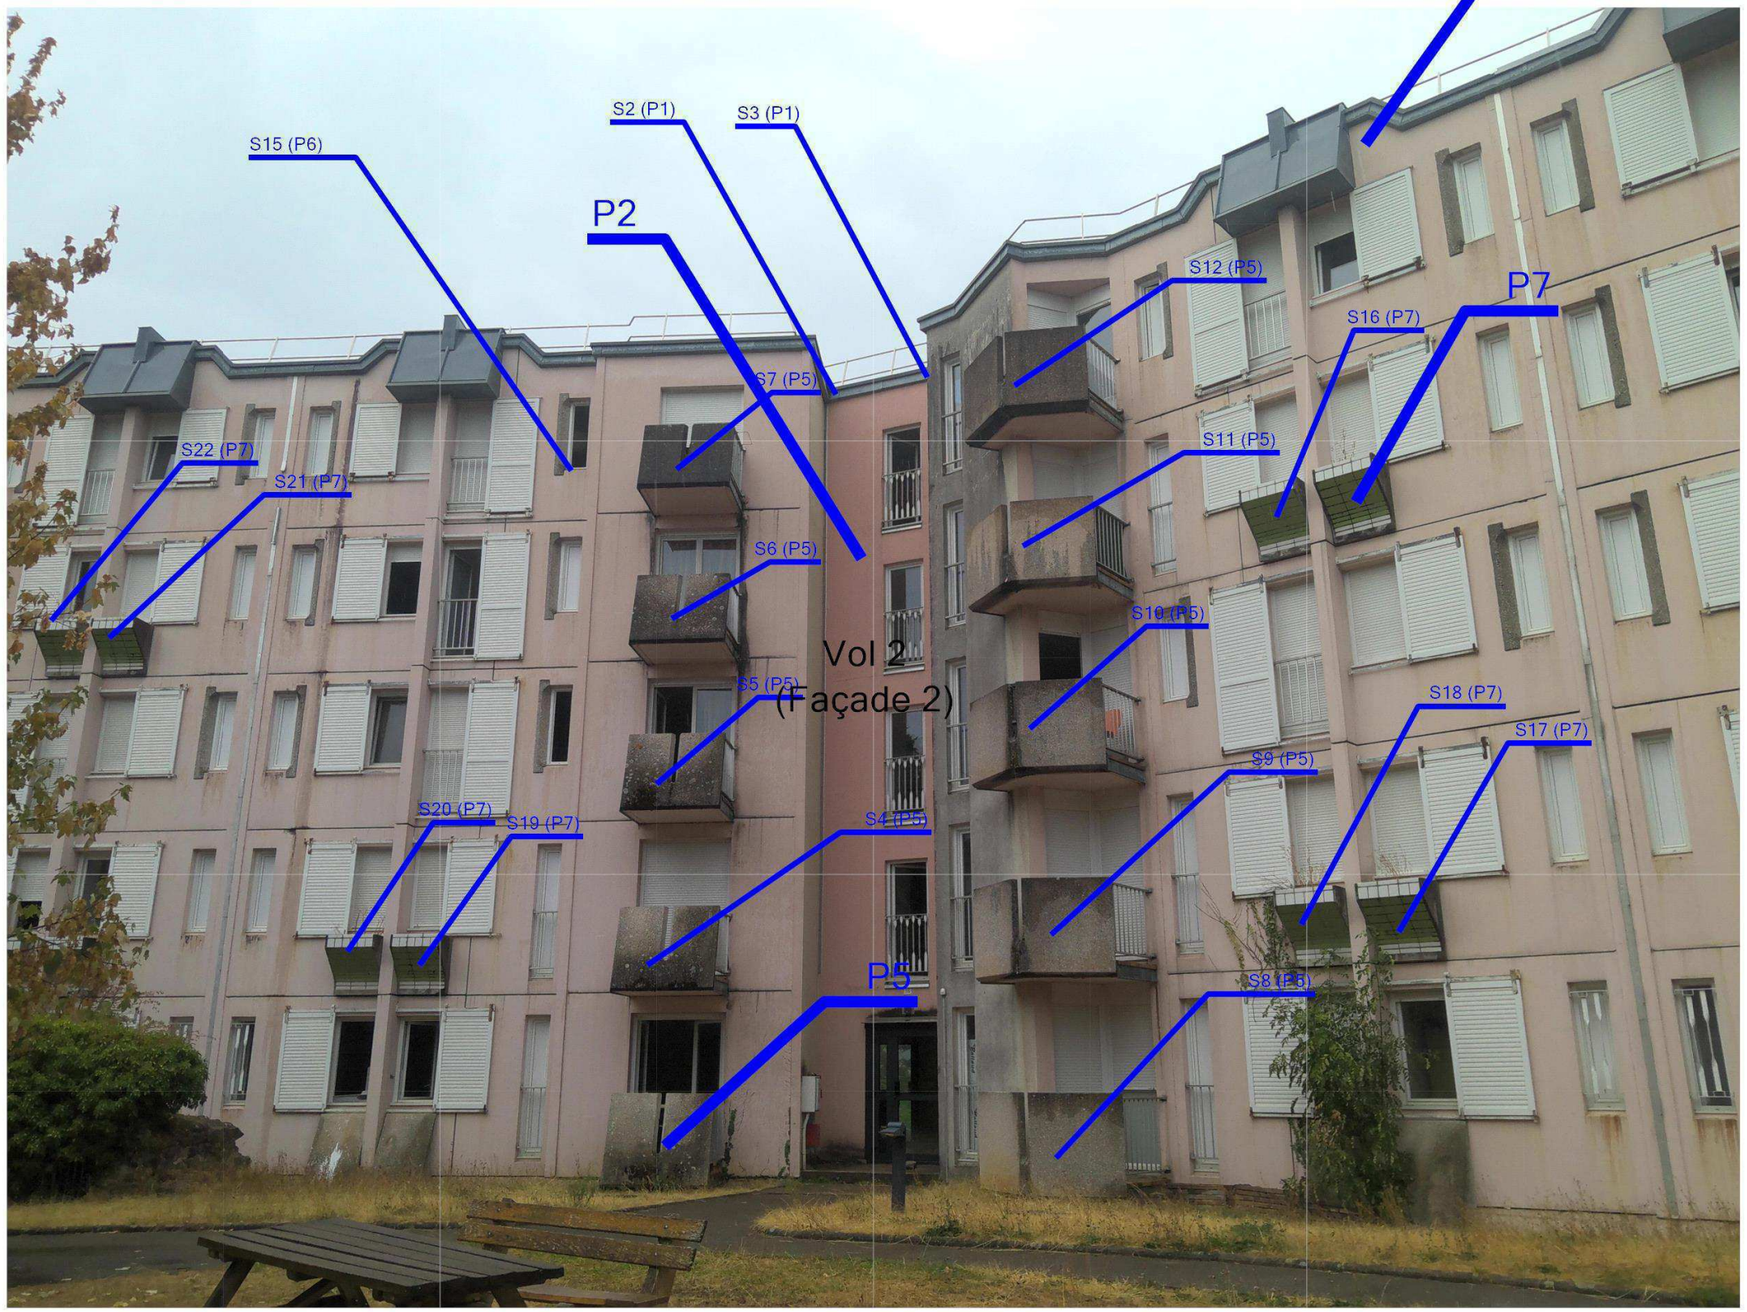
FAÇADE 2 - PLAN DE REPÉRAGE - ACTIONS MENÉES

Façade 2	Vol 2 (Façade 2)	Murs	Joint de dilatation	S2 - S3	Sondage et extension de la ZPSO du prélèvement P1		002EX 47862 9 n°1 - 1	P1	Peinture / Joint - Effritable / Souple - Multicolore / Gris	Négatif	Négatif sur analyse

Plan	Localisation	Composant	Partie composant	Réf action	Observation	Précision loc.	Ref photo	Ref Prél.	Descriptif	Résultat	Conclusion
Façade 2	Vol 2 (Façade 2)	Murs	Enduit ciment	P2	Réalisation d'un prélevement		002EX 47862 9 n°2 - 1	P2	Peinture / Enduit / Matériau - Effritable / Effritable / Effritable - Rose / Rose / Gris	Négatif	Négatif sur analyse
Façade 1	Vol 1 (Façade 1)	Murs	Enduit ciment	P3	Réalisation d'un prélevement		002EX 47862 9 n°3 - 1	P3	Peinture / Enduit / Matériau - Effritable / Effritable / Effritable - Rose / Rose / Gris	Négatif	Négatif sur analyse
Façade 1	Vol 1 (Façade 1)	Murs	Enduit ciment	P4	Réalisation d'un prélevement		002EX 47862 9 n°4 - 1	P4	Enduit / Matériau - Effritable / Effritable - Jaune Rose / Gris	Négatif	Négatif sur analyse
Façade 2	Vol 2 (Façade 2)	Murs	Enduit ciment	P5	Réalisation d'un prélevement		002EX 47862 9 n°5 - 1	P5	Matériau - Dur - Gris Beige	Négatif	Négatif sur analyse

Façade 2	Vol 2 (Façade 2)	Murs	Enduit ciment	S4	Sondage et extension de la ZPSO du prélèvement P5		002EX 47862 9 n°5 - 1	P5	Matériau - Dur - Gris Beige	Négatif	Négatif sur analyse

Façade 2	Vol 2 (Façade 2)	Murs	Enduit ciment	S10	Sondage et extension de la ZPSO du prélèvement P5		002EX 47862 9 n°5 - 1	P5	Matériau - Dur - Gris Beige	Négatif	Négatif sur analyse
Façade 2	Vol 2 (Façade 2)	Murs	Enduit ciment	S11	Sondage et extension de la ZPSO du prélèvement P5		002EX 47862 9 n°5 - 1	P5	Matériau - Dur - Gris Beige	Négatif	Négatif sur analyse

Façade 2	Vol 2 (Façade 2)	Murs	Enduit ciment	P6	Réalisation d'un prélevement		002EX478629 n°6 - 1	P6	Matériau - Dur - Gris	Négatif	Négatif sur analyse

Façade 2	Vol 2 (Façade 2)	Murs	Colle de carrelage	S19	Sondage et extension de la ZPSO du prélèvement P7		002EX478629 n°7 - 1	P7	Colle - Dur - Gris	Négatif	Négatif sur analyse
Façade 2	Vol 2 (Façade 2)	Murs	Colle de carrelage	S20	Sondage et extension de la ZPSO du prélèvement P7		002EX478629 n°7 - 1	P7	Colle - Dur - Gris	Négatif	Négatif sur analyse
