DOSSIER DE DIAGNOSTIC TECHNIQUE

Bâtiment 17 - Caserne de Gendarmerie - Capitaine Girard
26 Rue des Justices
25000 Besançon

Rapport de repérage des matériaux et produits contenant de l'amiante avant réalisation de travaux dans un immeuble bâti

Réfection complète façade.

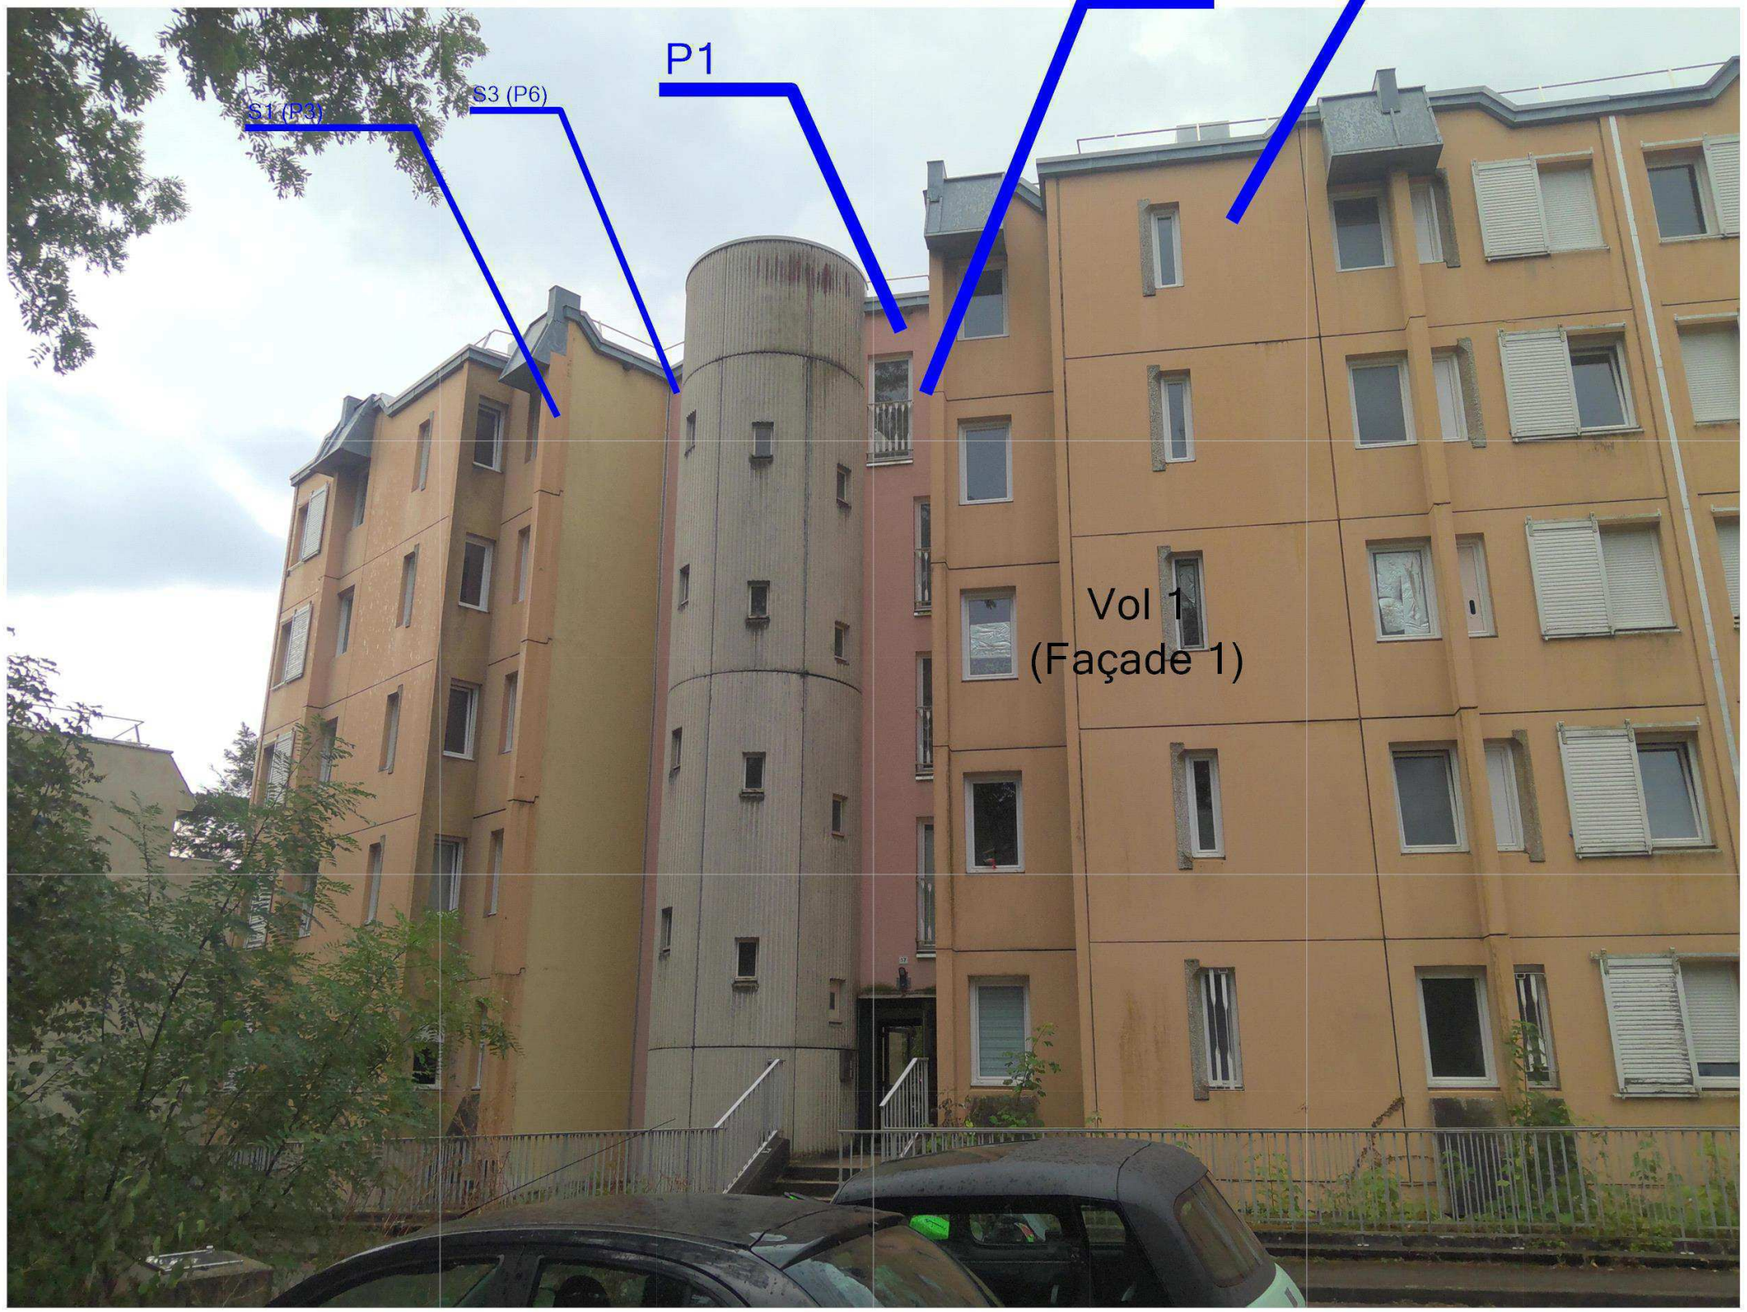
FAÇADE 1 - PLAN DE REPÉRAGE - ACTIONS MENÉES

Façade 1	Vol 1 (Façade 1)	Murs	Joint de dilatation	S3	Sondage et extension de la ZPSO du prélèvement P6		002EX 47863 1 n°6 - 1	P6	Peinture / Joint - Effritable / Souple - Rose / Gris	Négatif	Négatif sur analyse
