DOSSIER DE DIAGNOSTIC TECHNIQUE

Référence : 002EX478635
A communiquer pour toute correspondance
Réalisé le : 14/08/2026
Reférence mandataire : Bâtiment 28 - Caserne de Gendarmerie - Capitaine

Bâtiment 28 - Caserne de Gendarmerie - Capitaine Girard
26 Rue des Justices
25000 BESANÇON

Rapport de repérage des matériaux et produits contenant de l'amiante avant réalisation de travaux dans un immeuble bâti

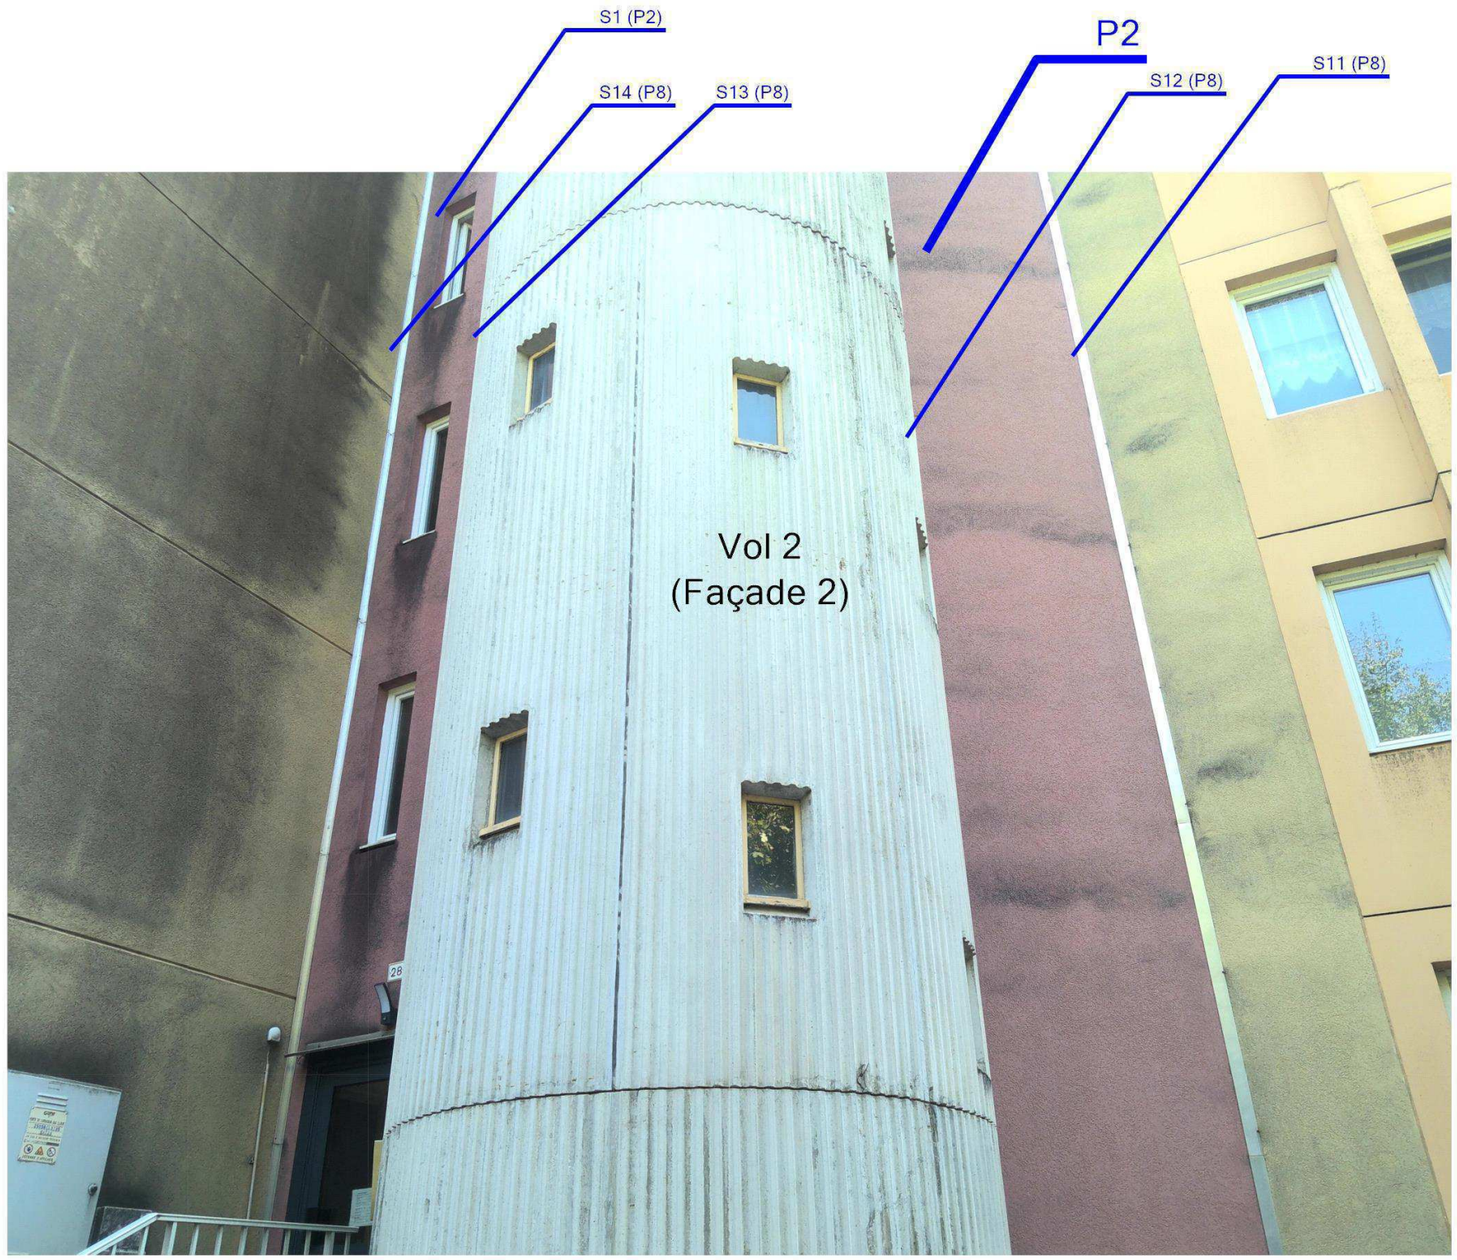
FAÇADE 2 - PLAN DE REPÉRAGE - ACTIONS MENÉES

Légende	
P	Localisation dun prélèvement négatif
S	Localisation dun sondage négatif
