DOSSIER DE DIAGNOSTIC TECHNIQUE

Référence : 002EX478637
A communiquer pour toute correspondance
Réalisé le : 14/08/2026
Reférence mandataire : Bâtiment 30 - Caserne de Gendarmerie - Capitaine

Bâtiment 30 - Caserne de Gendarmerie - Capitaine Girard
26 Rue des Justices
25000 BESANÇON

Rapport de repérage des matériaux et produits contenant de l'amiante avant réalisation de travaux dans un immeuble bâti

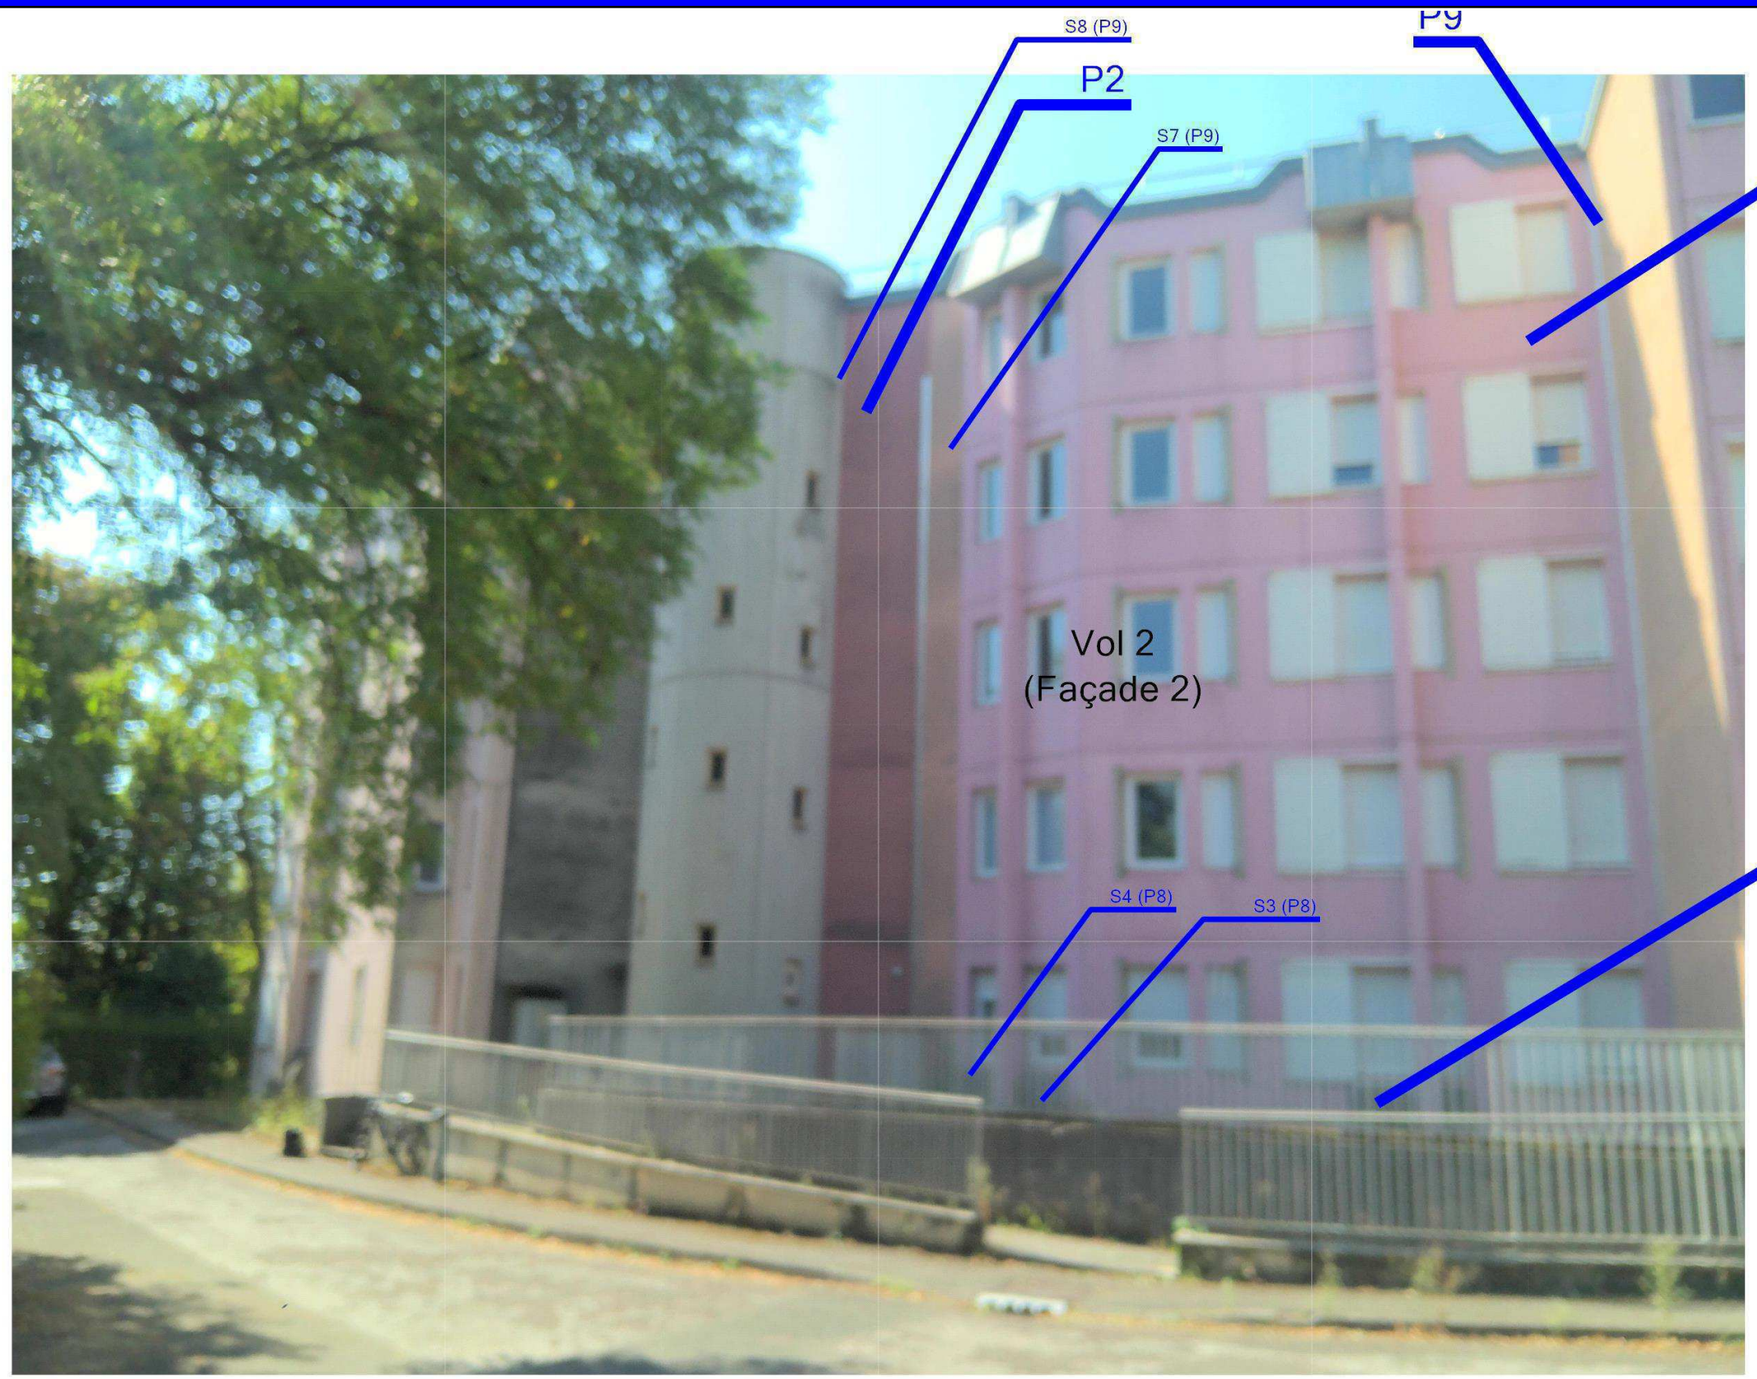
FAÇADE 1 - PLAN DE REPÉRAGE - ACTIONS MENÉES

Plan	Localisation	Composant	Partie composant	Réf action	Observation	Précision loc.	Ref photo	Ref Prél.	Descriptif	Résultat	Conclusion
Façade 1	Vol 2 (Façade 2)	Murs	Enduit ciment	P1	Réalisation d'un prélevement		002EX 47863 7 n°1 - 1	P1	Matériau compact gris hétérogène + peinture avec poussières	Négatif	Négatif sur analyse
Façade 1	Vol 2 (Façade 2)	Murs	Enduit ciment	P2	Réalisation d'un prélevement		002EX 47863 7 n°2 - 1	P2	Enduit gris et rouge en vrac hétérogène	Négatif	Négatif sur analyse
Façade 2	Vol 3 (Façade 3)	Murs	Enduit ciment	S1	Sondage et extension de la ZPSO du prélèvement P2		002EX 47863 7 n°2 - 1	P2	Enduit gris et rouge en vrac hétérogène	Négatif	Négatif sur analyse
Façade 6	Vol 7 (Façade 7)	Murs	Enduit ciment	S2	Sondage et extension de la ZPSO du prélèvement P2		002EX 47863 7 n°2 - 1	P2	Enduit gris et rouge en vrac hétérogène	Négatif	Négatif sur analyse
Façade 2	Vol 3 (Façade 3)	Murs	Enduit ciment	P3	Réalisation d'un prélevement		002EX 47863 7 n°3 - 1	P3	Enduit compact gris en vrac avec poussières + enduit rose non séparable	Négatif	Négatif sur analyse

Façade 1	Vol 2 (Façade 2)	Murs	Enduit ciment	S3	Sondage et extension de la ZPSO du prélèvement P8		002EX 47863 7 n°8 - 1	P8	Matériau compact beige et gris hétérogène avec poussières	Négatif	Négatif sur analyse

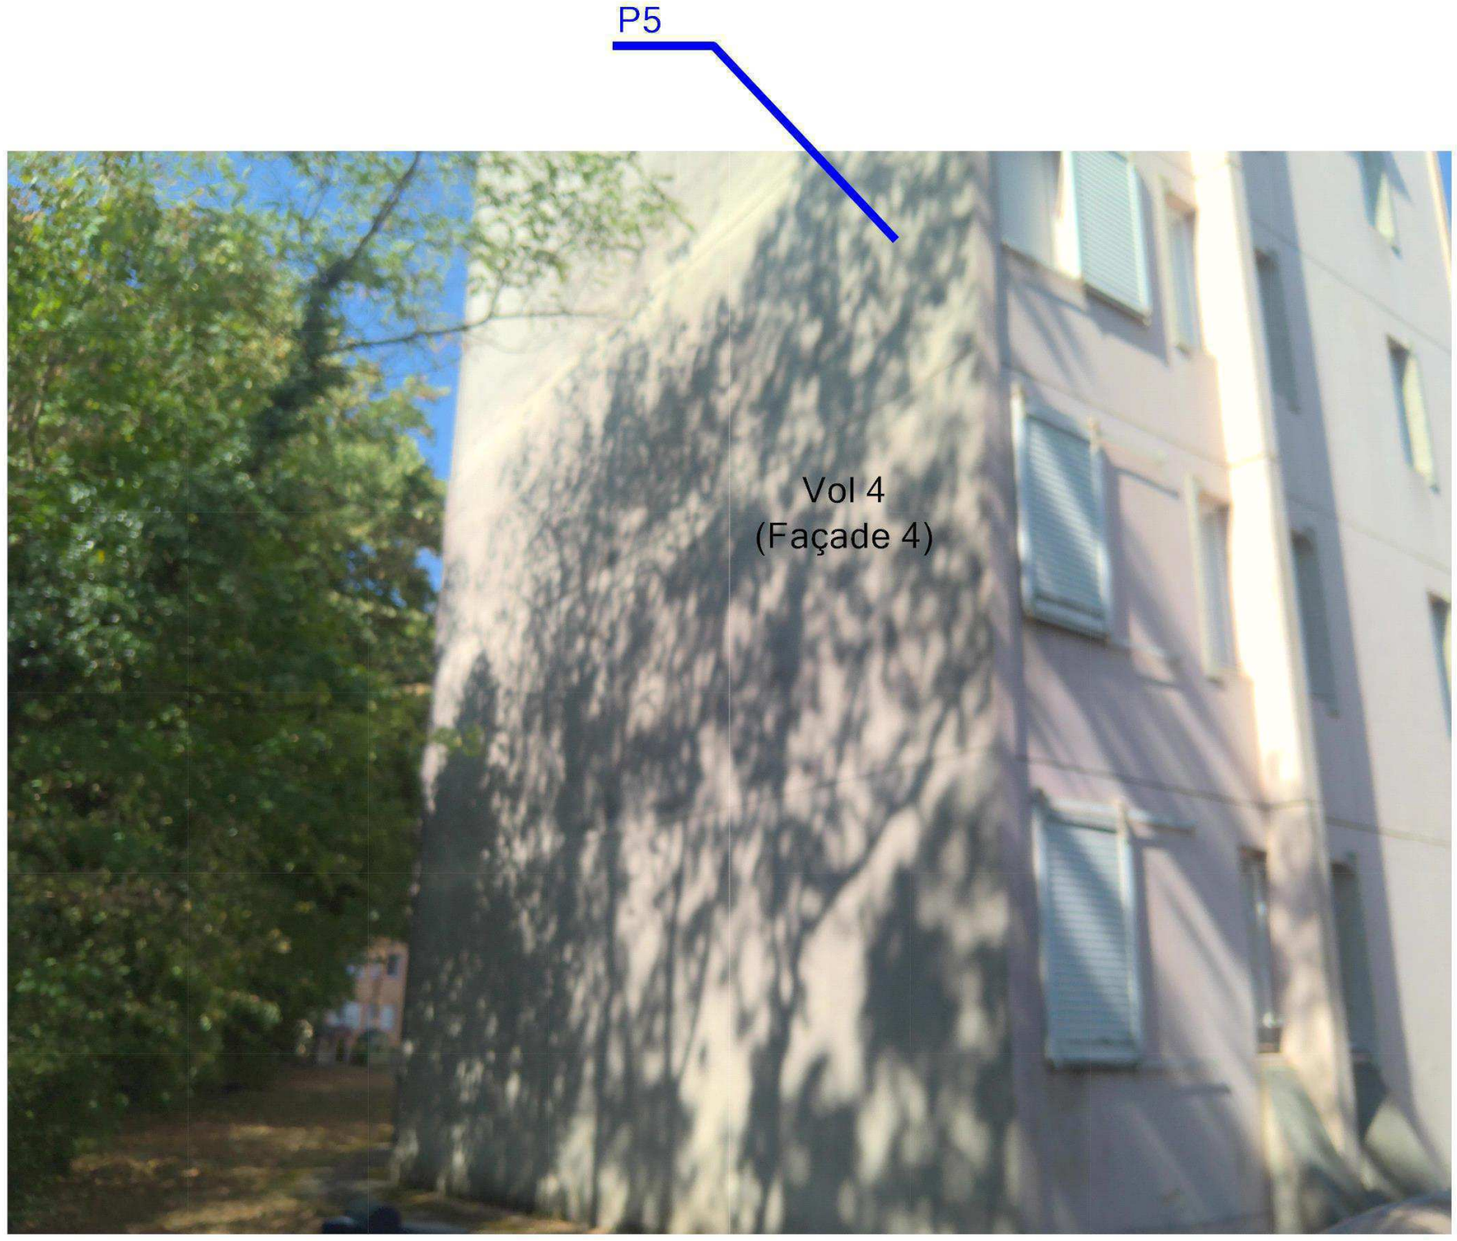
FAÇADE 3 - PLAN DE REPÉRAGE - ACTIONS MENÉES

Plan	Localisation	Composant	Partie composant	Réf action	Observation	Précision loc.	Ref photo	Ref Prél.	Descriptif	Résultat	Conclusion
Façade 3	Vol 4 (Façade 4)	Murs	Enduit ciment	P5	Réalisation d'un prélevement		002EX 47863 7 n°5 - 1	P5	Enduit gris en vrac avec poussières + enduit rose non séparable	Négatif	Négatif sur analyse
Façade 5	Vol 6 (Façade 6)	Murs	Enduit ciment	P6	Réalisation d'un prélevement		002EX 47863 7 n°6 - 1	P6	Matériau compact gris hétérogène + peinture avec poussières non séparable	Négatif	Négatif sur analyse
Façade 6	Vol 7 (Façade 7)	Murs	Enduit ciment	P7	Réalisation d'un prélevement		002EX 47863 7 n°7 - 1	P7	Matériau compact gris hétérogène + peinture avec poussières	Négatif	Négatif sur analyse
Façade 1	Vol 2 (Façade 2)	Murs	Enduit ciment	P8	Réalisation d'un prélevement		002EX 47863 7 n°8 - 1	P8	Matériau compact beige et gris hétérogène avec poussières	Négatif	Négatif sur analyse

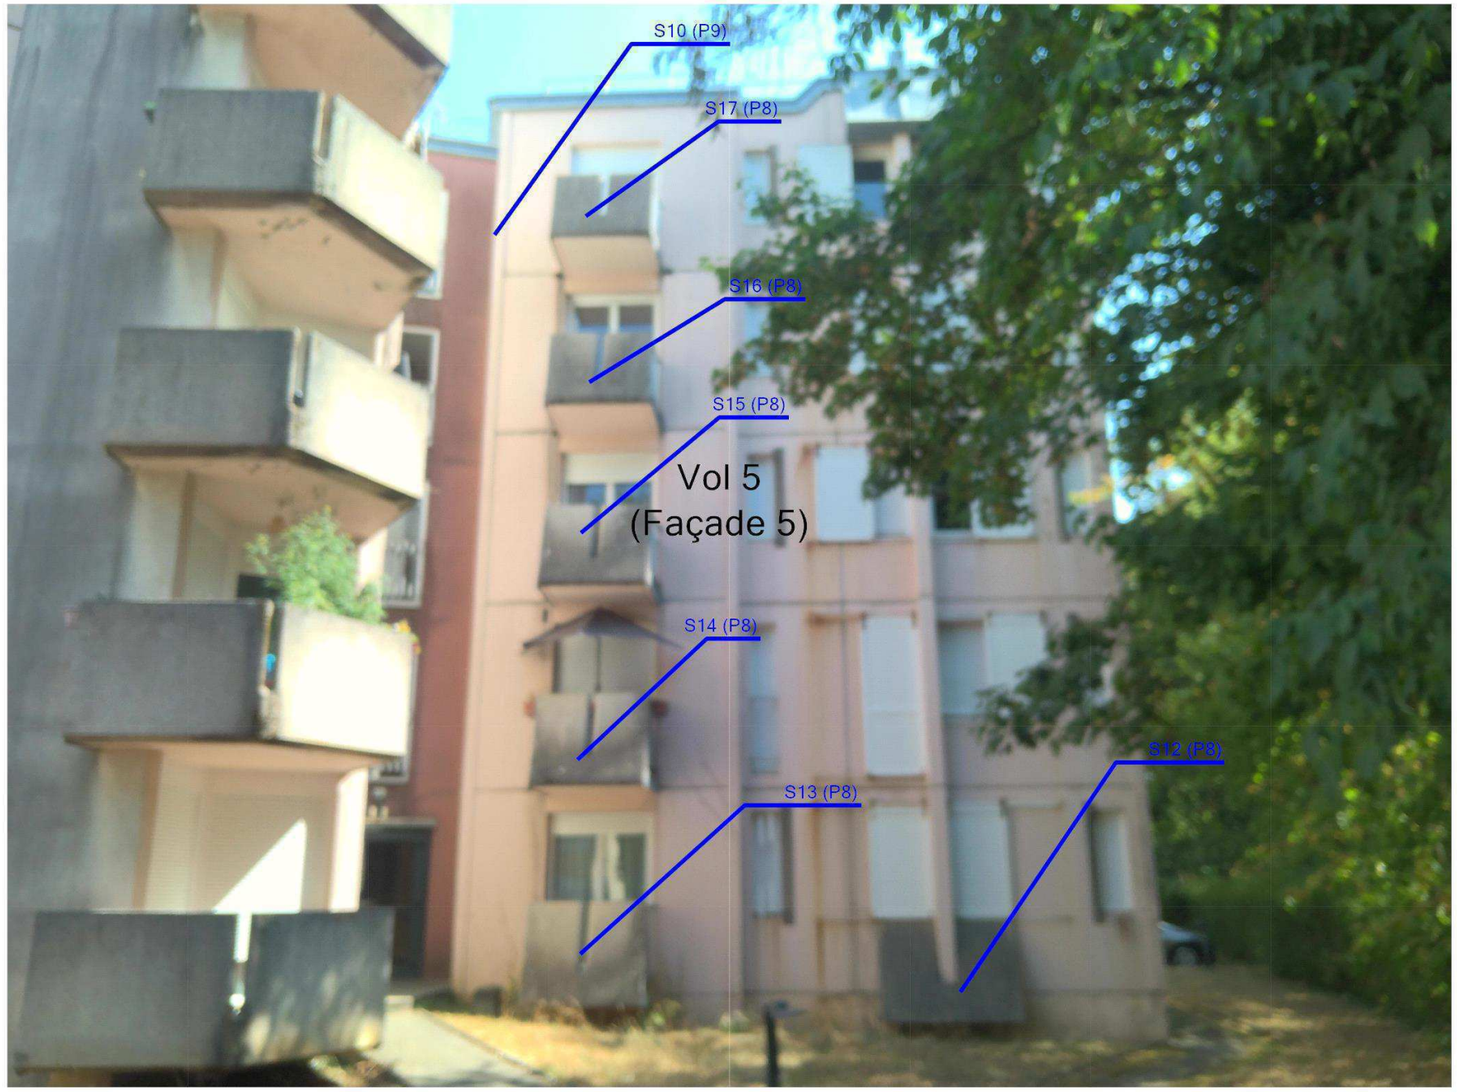
FAÇADE 4 - PLAN DE REPÉRAGE - ACTIONS MENÉES

Façade 4	Vol 5 (Façade 5)	Murs	Enduit ciment	S13	Sondage et extension de la ZPSO du prélèvement P8		002EX 47863 7 n°8 - 1	P8	Matériau compact beige et gris hétérogène avec poussières	Négatif	Négatif sur analyse

Plan	Localisation	Composant	Partie composant	Réf action	Observation	Précision loc.	Ref photo	Ref Prél.	Descriptif	Résultat	Conclusion
Façade 4	Vol 5 (Façade 5)	Murs	Enduit ciment	S14	Sondage et extension de la ZPSO du prélèvement P8		002EX 47863 7 n°8 - 1	P8	Matériau compact beige et gris hétérogène avec poussières	Négatif	Négatif sur analyse
Façade 4	Vol 5 (Façade 5)	Murs	Enduit ciment	S15	Sondage et extension de la ZPSO du prélèvement P8		002EX 47863 7 n°8 - 1	P8	Matériau compact beige et gris hétérogène avec poussières	Négatif	Négatif sur analyse
Façade 4	Vol 5 (Façade 5)	Murs	Enduit ciment	S16	Sondage et extension de la ZPSO du prélèvement P8		002EX 47863 7 n°8 - 1	P8	Matériau compact beige et gris hétérogène avec poussières	Négatif	Négatif sur analyse
Façade 4	Vol 5 (Façade 5)	Murs	Enduit ciment	S17	Sondage et extension de la ZPSO du prélèvement P8		002EX 47863 7 n°8 - 1	P8	Matériau compact beige et gris hétérogène avec poussières	Négatif	Négatif sur analyse
