DOSSIER DE DIAGNOSTIC TECHNIQUE

Référence : 002EX478641
A communiquer pour toute correspondance
Réalisé le : 14/08/2026
Reférence mandataire : Bâtiment 33 - Caserne de Gendarmerie - Capitaine

Bâtiment 33 - Caserne de Gendarmerie - Capitaine Girard
26 Rue des Justices
25000 BESANÇON

Rapport de repérage des matériaux et produits contenant de l'amiante avant réalisation de travaux dans un immeuble bâti

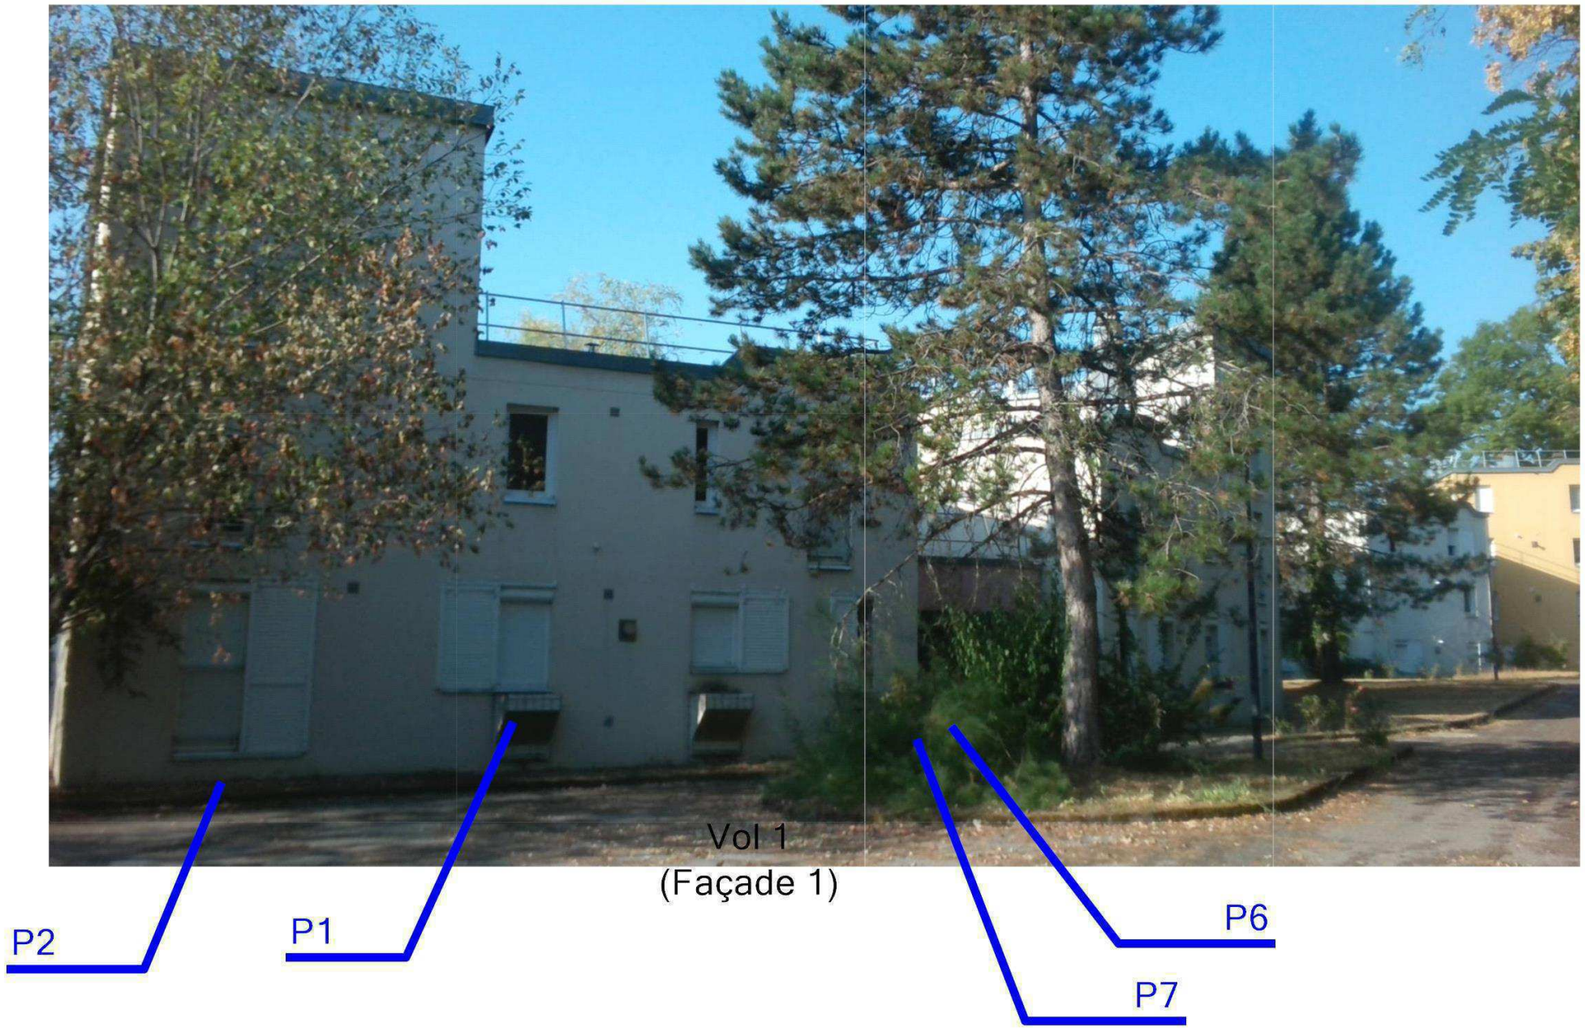
FAÇADE 1 - PLAN DE REPÉRAGE - ACTIONS MENÉES

Légende	
P	Localisation dun prélèvement négatif

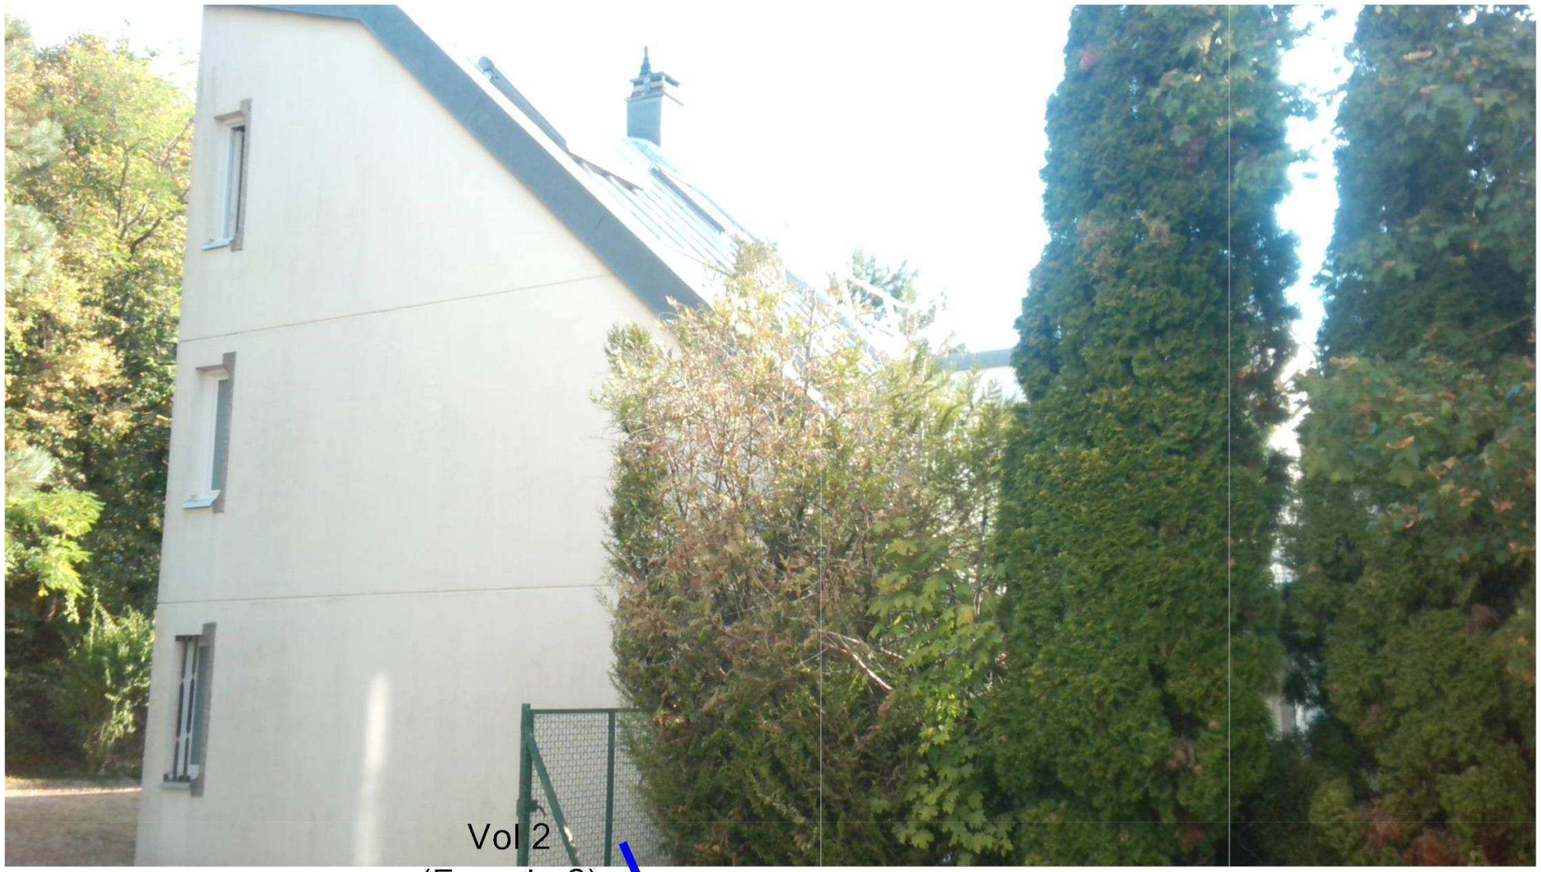
FAÇADE 2 - PLAN DE REPÉRAGE - ACTIONS MENÉES

Légende	
P	Localisation dun prélèvement négatif
