Rapport de mission de repérage des matériaux et produits contenant de l'amiante avant réalisation de travaux dans un immeuble bâti

Numéro d'offre **: CEA BAT A Extérieur** // RDC
Numéro de contrat : **IAD_24-07-189-011_AP-2026-086_AM-1-1**
Numéro de rapport (n° de tâche) : **T260036731**
Date : **15/06/2026**

Lieu d'intervention :
CEA
17 avenue des Martyrs
38000 GRENOBLE

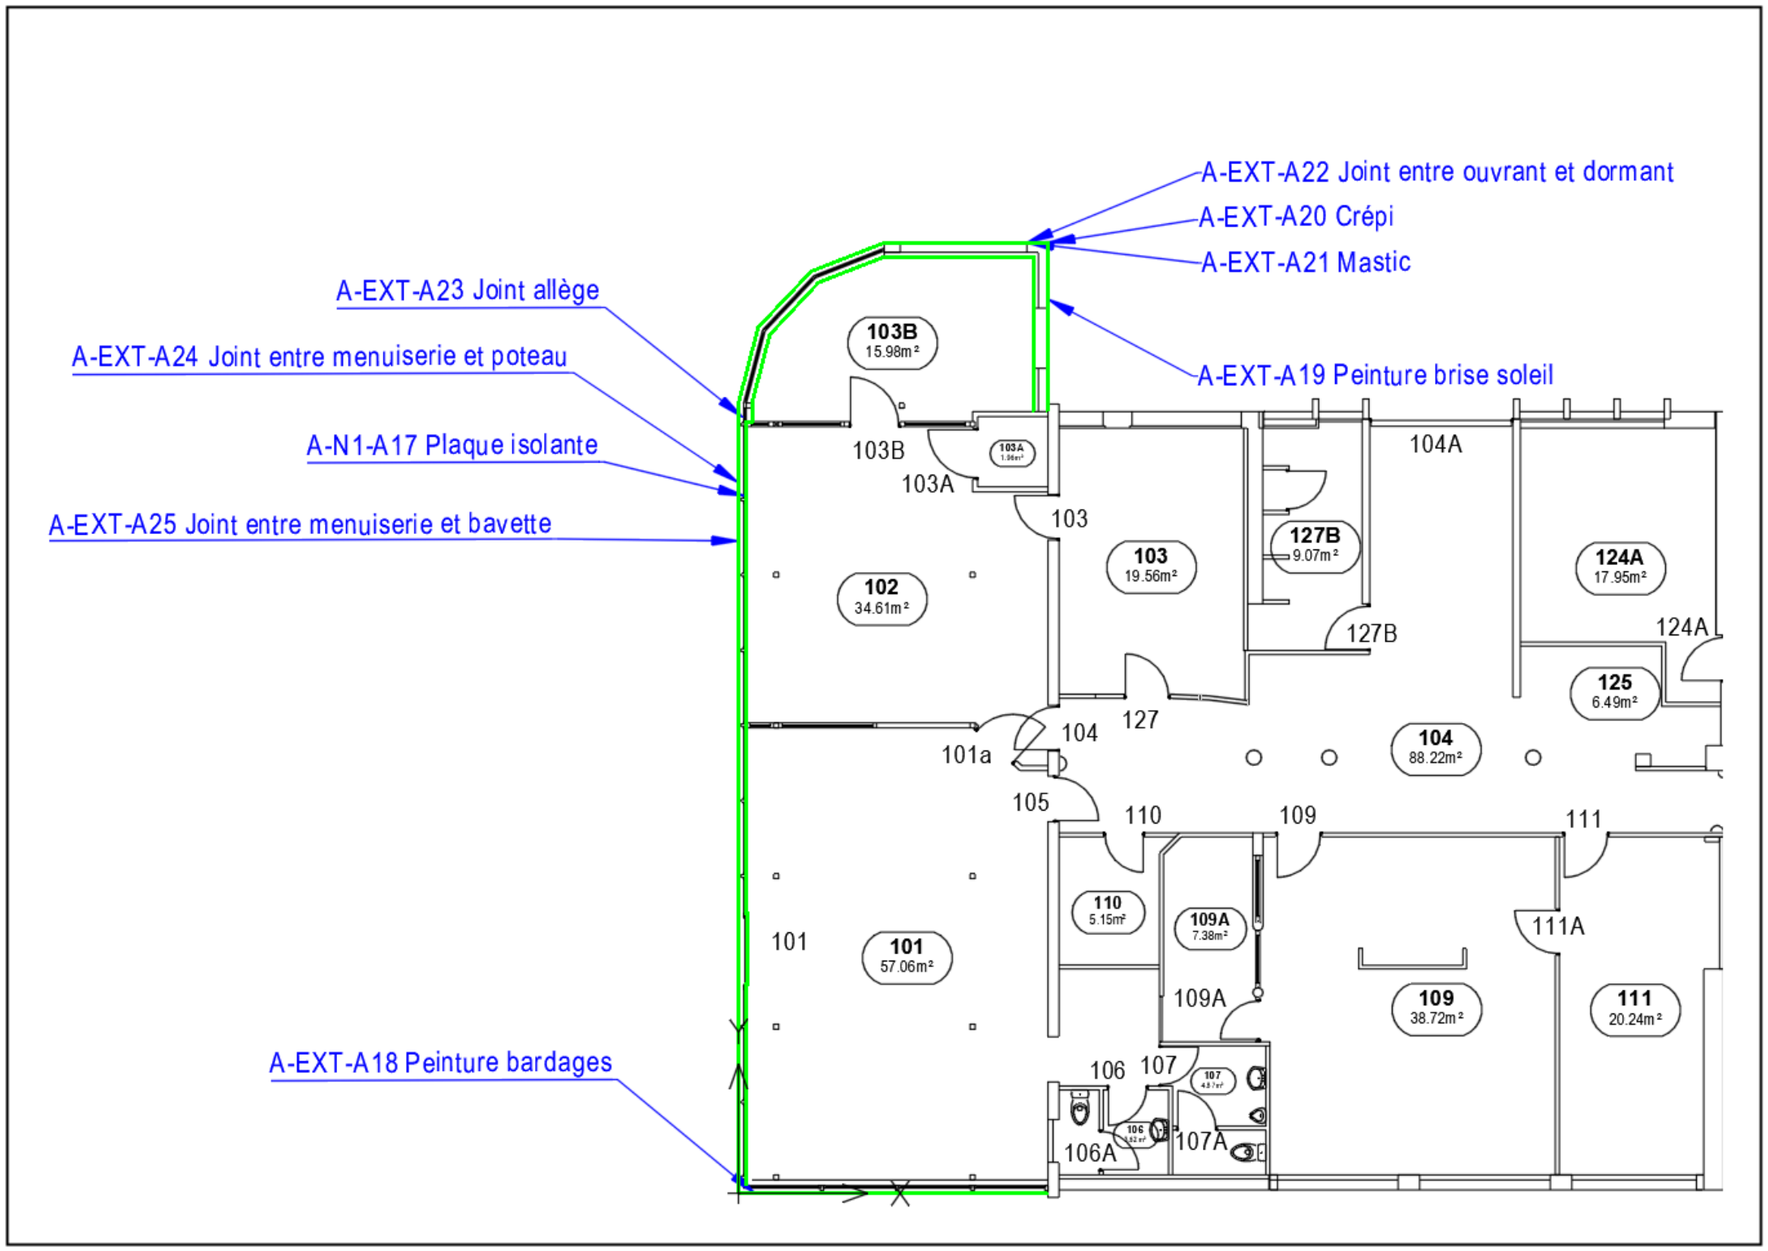
Planche de repérage

Client :	CEA	Titre :	Murs et parois verticales
N° rapport :	T260036731		
N° planche :	1/2 Version : 0	Lieu d'intervention :	17 avenue des Martyrs 38000 GRENOBLE
Type :	Croquis		
Date :	15/06/2026	Bâtiment :	A
Intervenant :	RIVAUX Tanguy	Etage :	RDC
Origine du plan :		Commentaire :

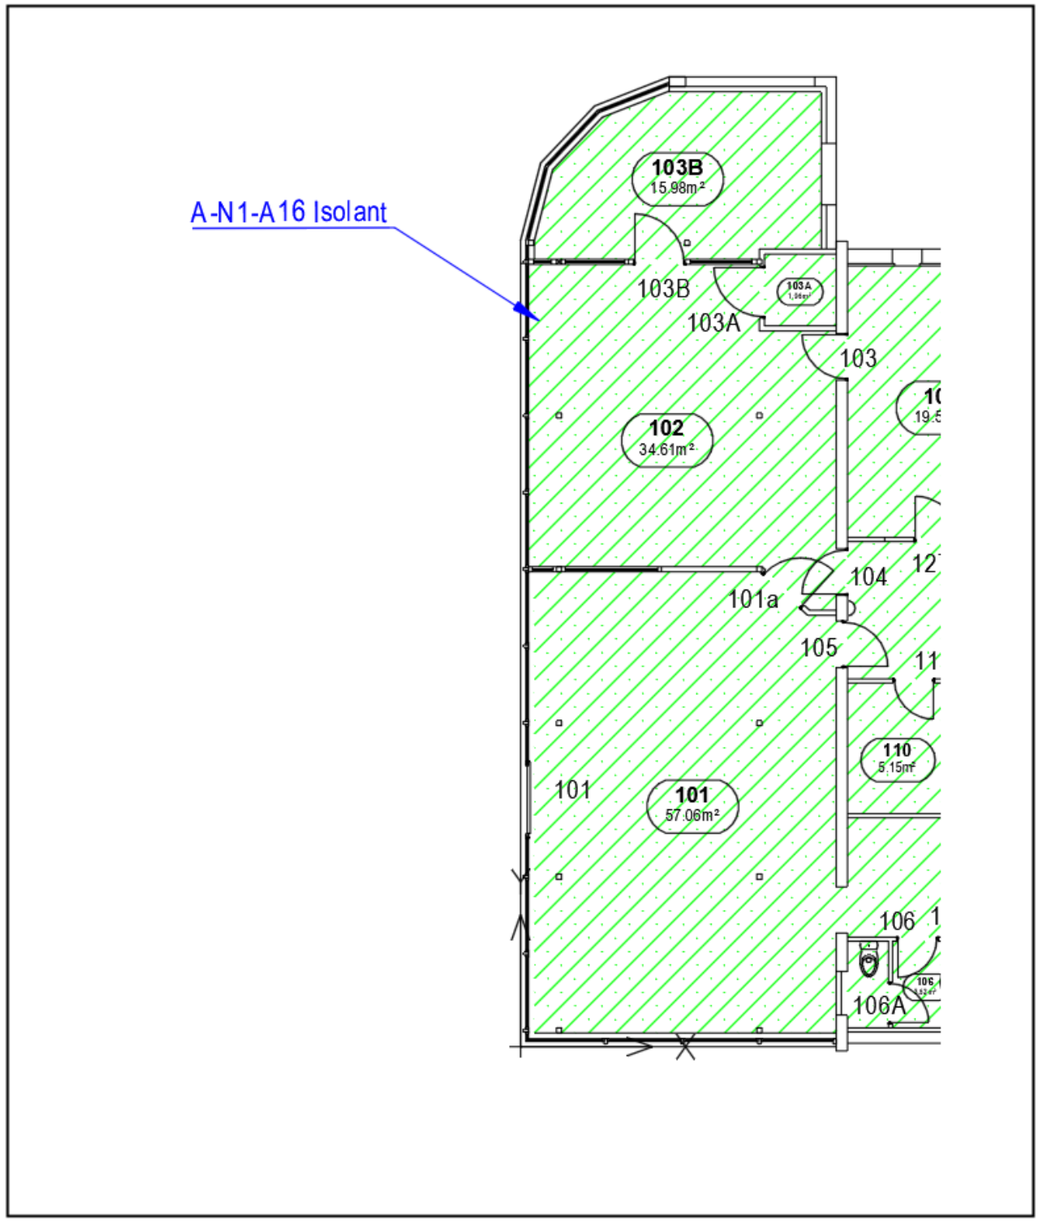
Planche de repérage

Client :	CEA	Titre :	Plafonds
N° rapport :	T260036731		
N° planche :	2/2 Version : 0	Lieu d'intervention :	17 avenue des Martyrs 38000 GRENOBLE
Type :	Croquis		
Date :	15/06/2026	Bâtiment :	A
Intervenant :	RIVAUX Tanguy	Etage :	RDC
Origine du plan :		Commentaire :
