Dossier de diagnostics techniques

Rapport de mission de repérage des matériaux et produits contenant de l'amiante avant réalisation de travaux

Référence AMITRAV-E8685277-2601 19 juin 2026

Type de bien	ERP catégorie 1 à 4
Nom	CENTRE SOCIO-CULTUREL PIERRE HEUZE
Adresse	49 BOULEVARD GENERAL VANIER 14000 CAEN
Propriété de	CAISSE ALLOCATIONS FAMILIALES CALVADOS 8 Avenue du 6 Juin 14000 CAEN

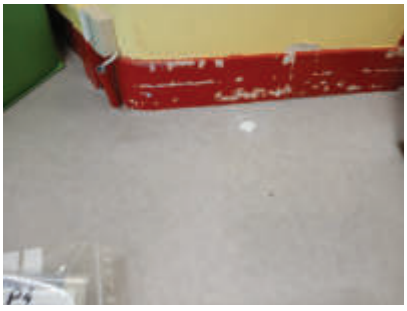
Prélèvement	ZPSO 004 - P004
Localisation	RDC - Salle de Vie
Élément	Sol
Matériaux	Ancienne Colle Jaune
Date	2 mars 2026
Résultat	Absence d'amiante
Commentaire

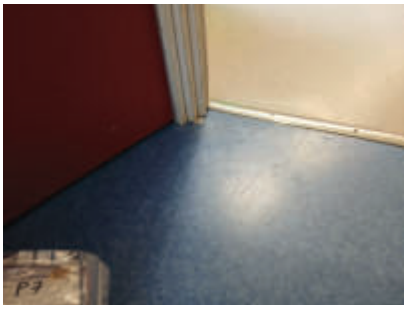
Prélèvement	ZPSO 007 - P007
Localisation	RDC - Dortoir Halte Garderie
Élément	Sol
Matériaux	Revêtement souple bleu + Colle Jaune
Date	2 mars 2026
Résultat	Absence d'amiante
Commentaire

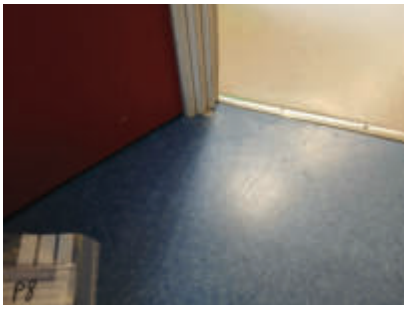
Prélèvement	ZPSO 008 - P008
Localisation	RDC - Dortoir Halte Garderie
Élément	Sol
Matériaux	Ragréage Beige + Gris
Date	2 mars 2026
Résultat	Absence d'amiante
Commentaire

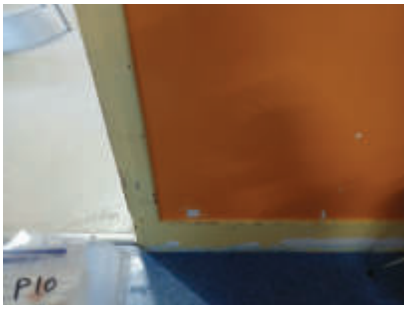
Prélèvement	ZPSO 010 - P010
Localisation	RDC - Dortoir Halte Garderie
Élément	Cloison 2
Matériaux	Remplissage plâtre des cloisons
Date	2 mars 2026
Résultat	Absence d'amiante
Commentaire

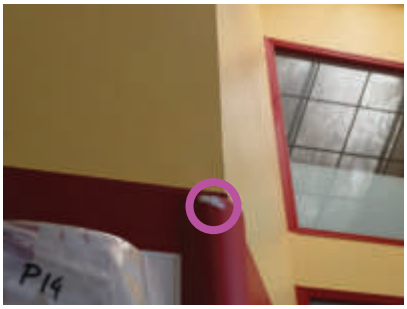
Prélèvement	ZPSO 011 - P014
Localisation	RDC - Dégagement 1 Halte-Garderie
Élément	Poteau
Matériaux	Enduit plâtre sur poteaux béton
Date	12 mai 2026
Résultat	Absence d'amiante
Commentaire

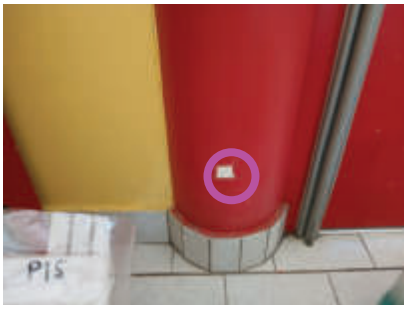
Prélèvement	ZPSO 011 - P015
Localisation	RDC - Dégagement 1 Halte-Garderie
Élément	Poteau
Matériaux	Enduit plâtre sur poteaux béton
Date	12 mai 2026
Résultat	Absence d'amiante
Commentaire

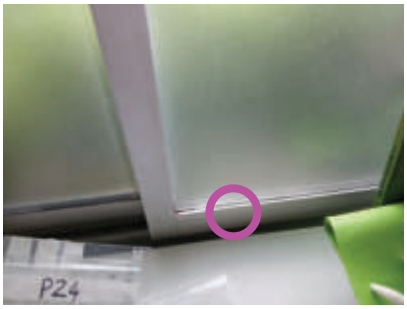
Prélèvement	ZPSO 016 - P024
Localisation	RDC - Local 2 Halte Garderie
Élément	Menuiserie extérieure coulissante aluminium
Matériaux	Joint de vitrage
Date	12 mai 2026
Résultat	Présence d'amiante
Commentaire

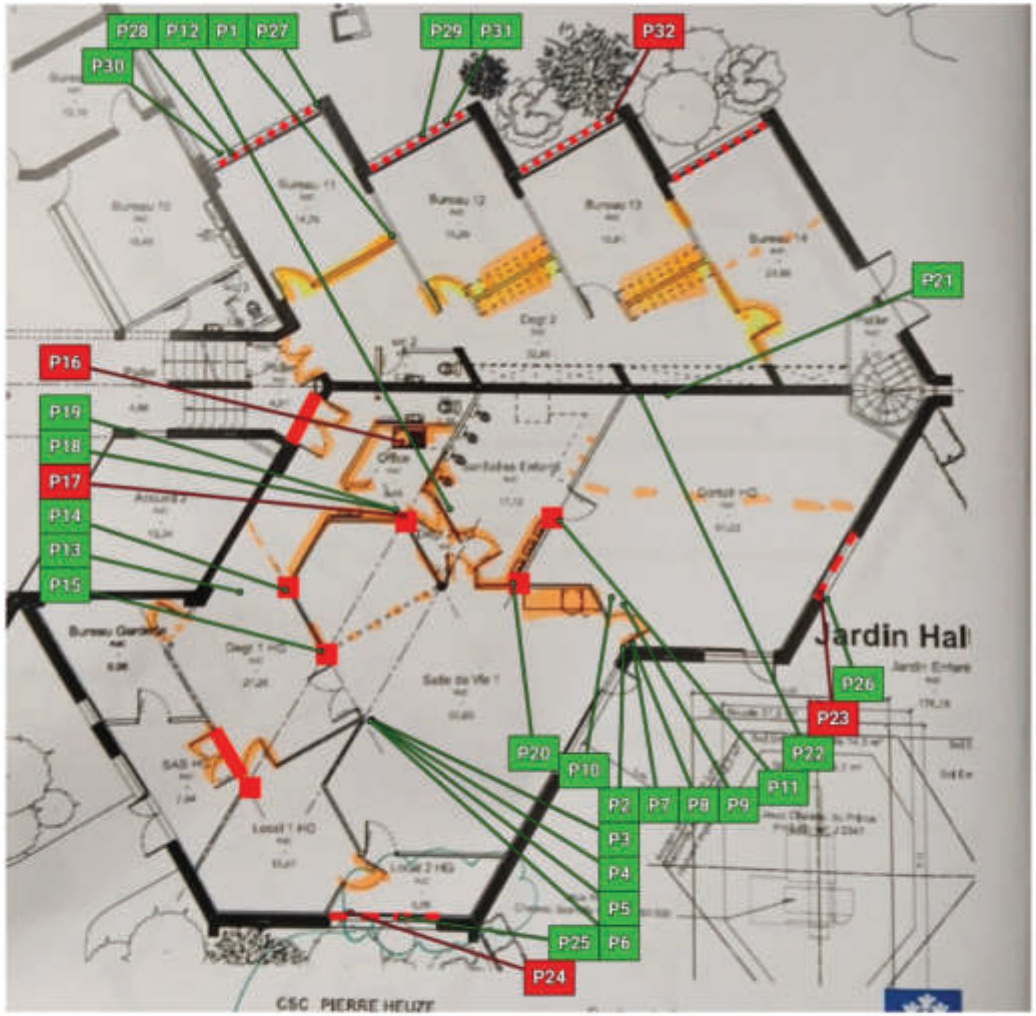
P025 **Local 2 Halte Garderie Menuiserie extérieure coulissante aluminium**
Joint mastic de vitrage
ZPSO 020
