DOSSIER DE DIAGNOSTIC TECHNIQUE

Référence : 002EW081109-1
A communiquer pour toute correspondance
Réalisé le : 08/12/2025
Reférence mandataire : Bâtiment SSE/SSP

Bâtiment SSE/SSP
45 RUE DE L'OBSERVATOIRE
25000 BESANCON

AMIANTE : Dossier amiante avant réalisation de travaux dans un immeuble bâti

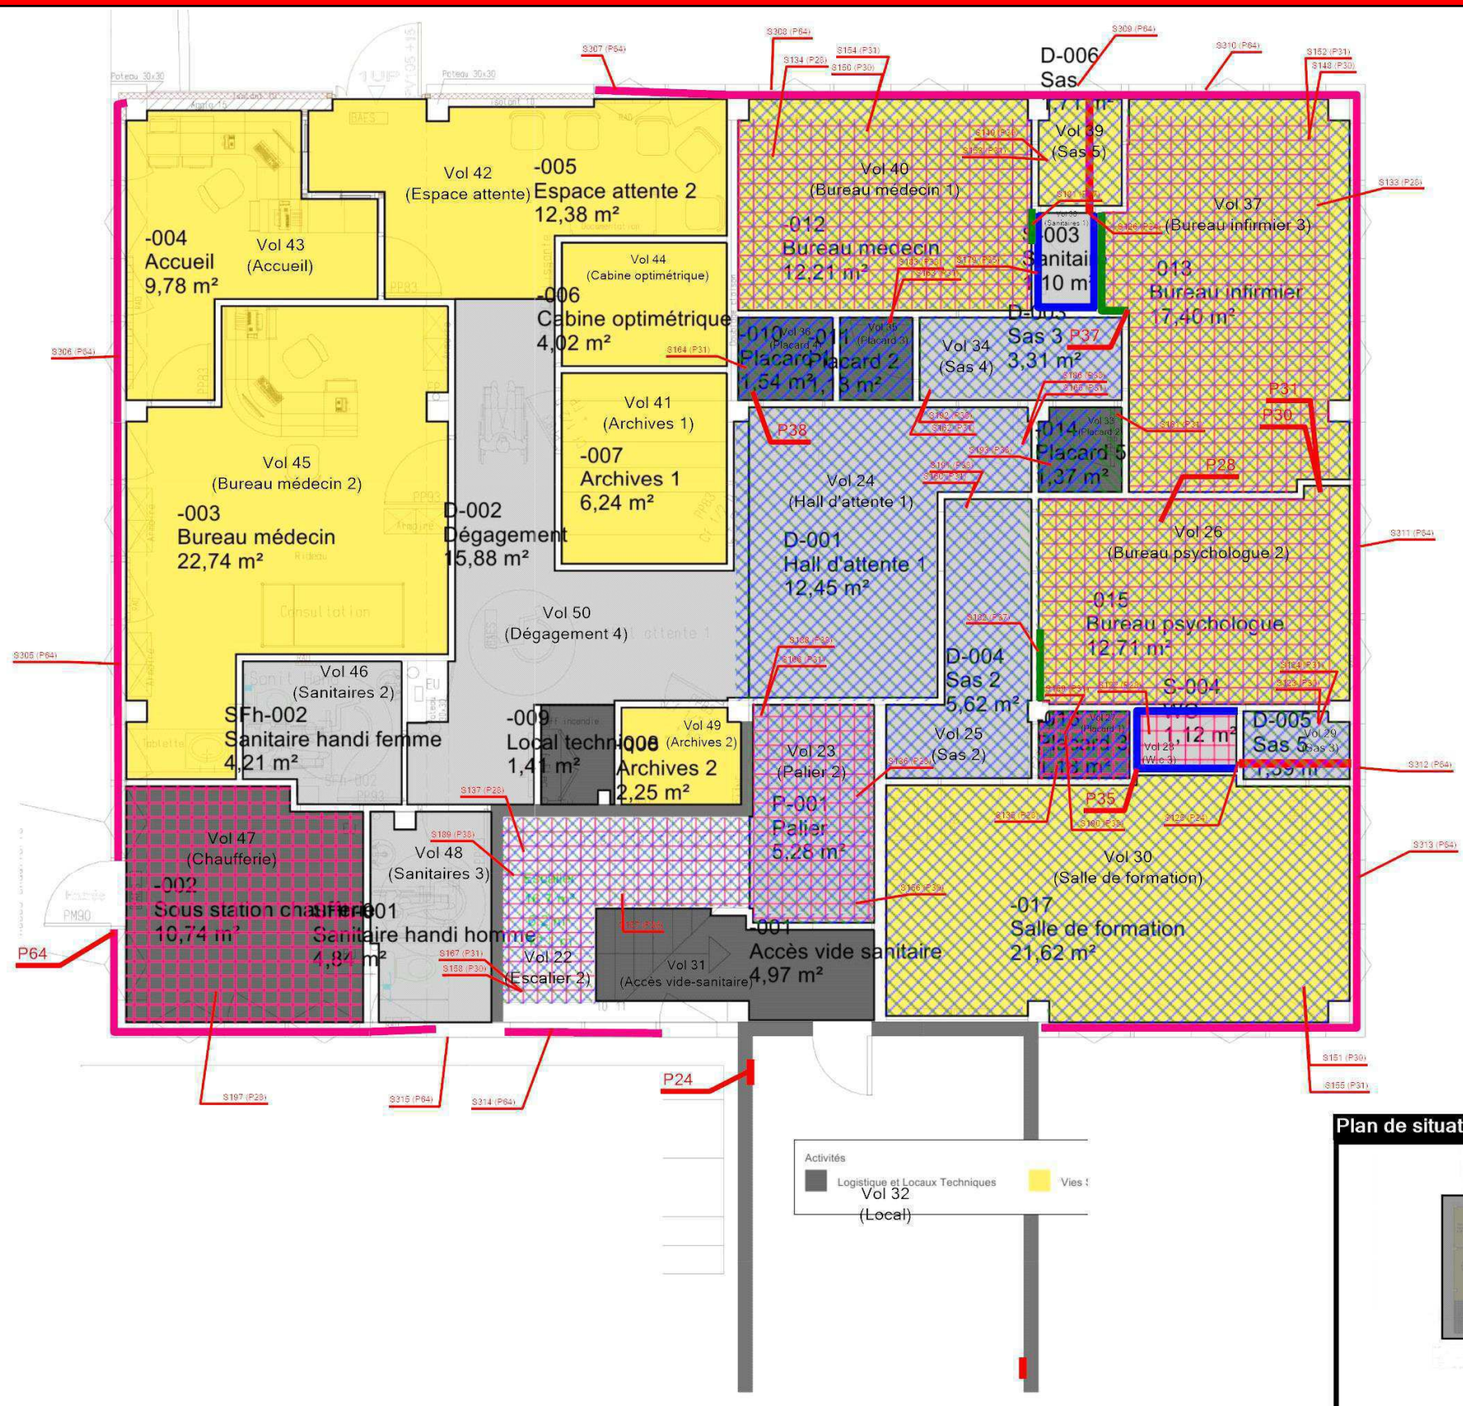
R-1 - PÉRIMÈTRE DINTERVENTION 1 - MPCA TOUTES CATÉGORIES CONFONDUES

P24 : Conduit en fibres-ciment
	P30 : Dalles plastiques
	P28 : Enduits plâtre
	P37 : Colle de carrelage (faïence)
	P35 : Colle de carrelage (plinthe)
	P64 : Joint détanchéïté
	P31 : Ragréage
	P38 : Dalles plastiques

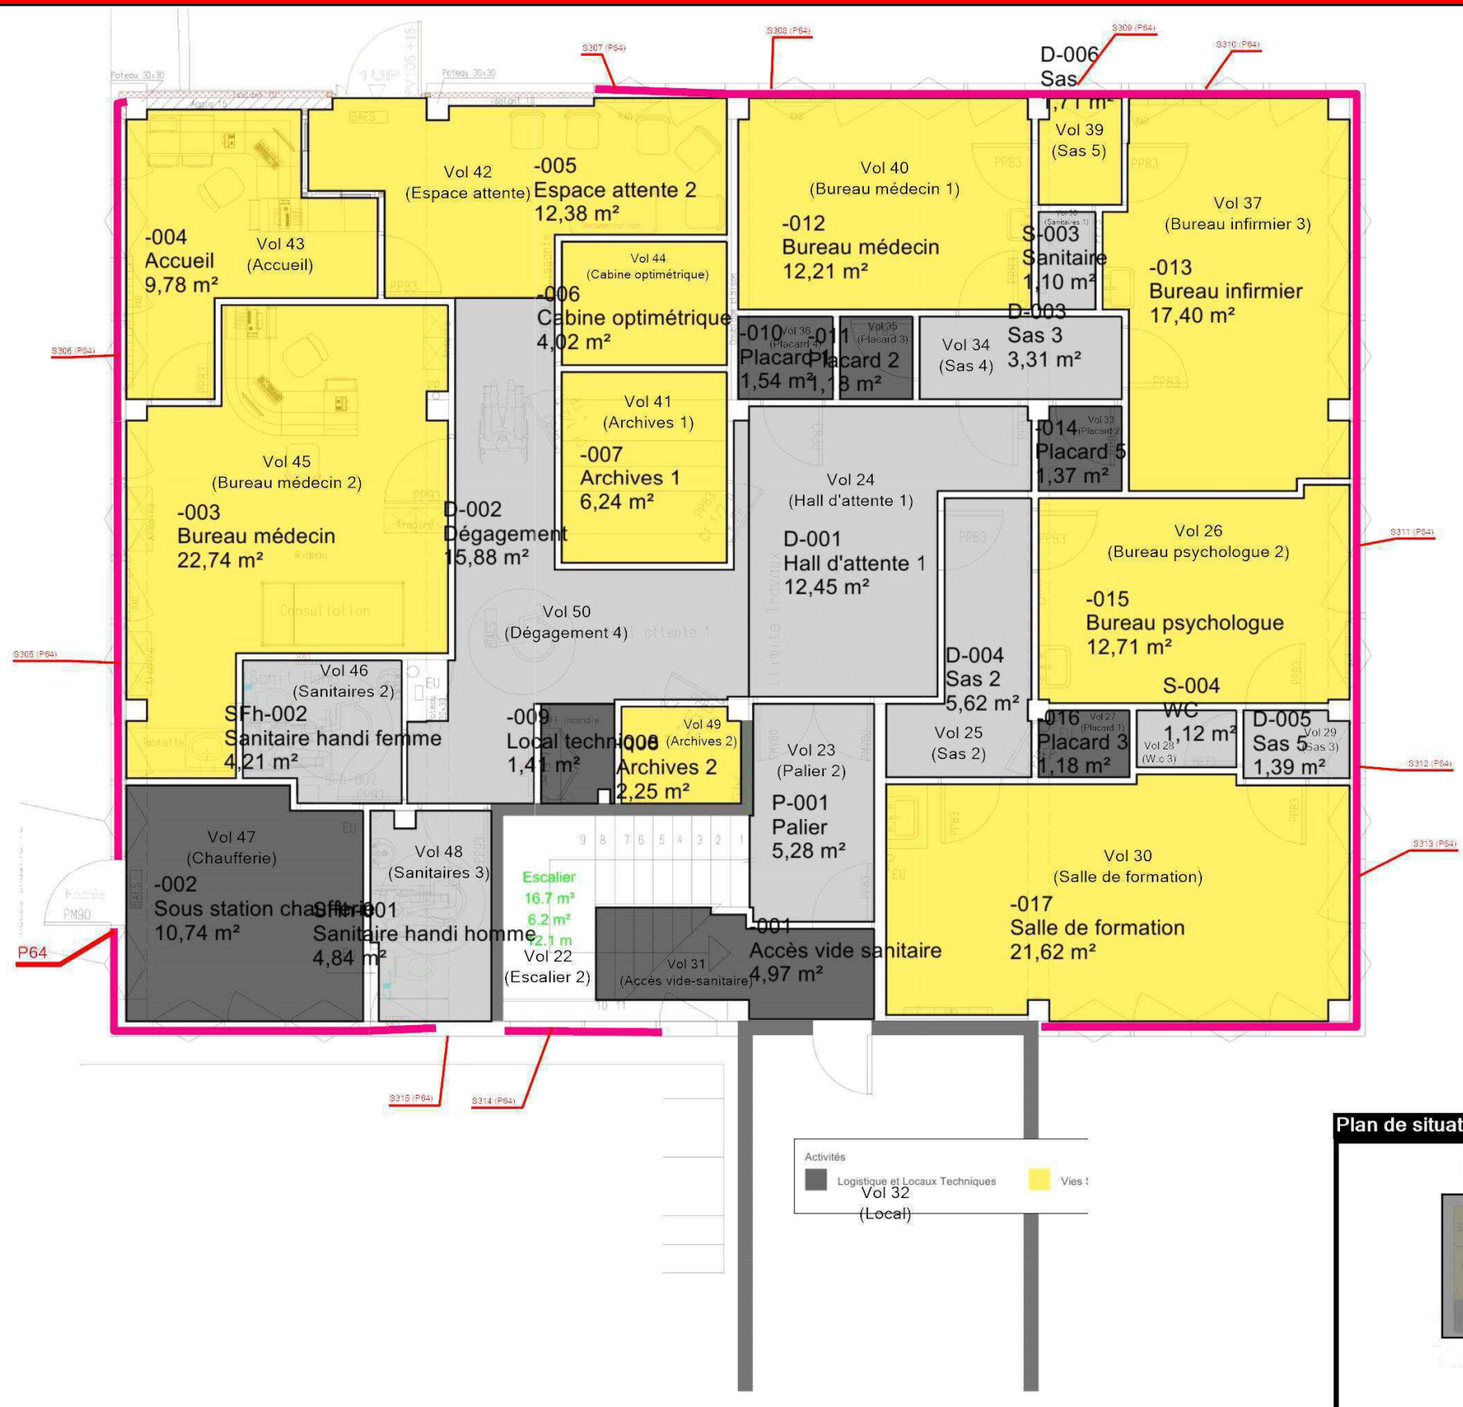
R-1 - PÉRIMÈTRE DINTERVENTION 1 - MPCA FAÇADES

P64 : Joint détanchéïté

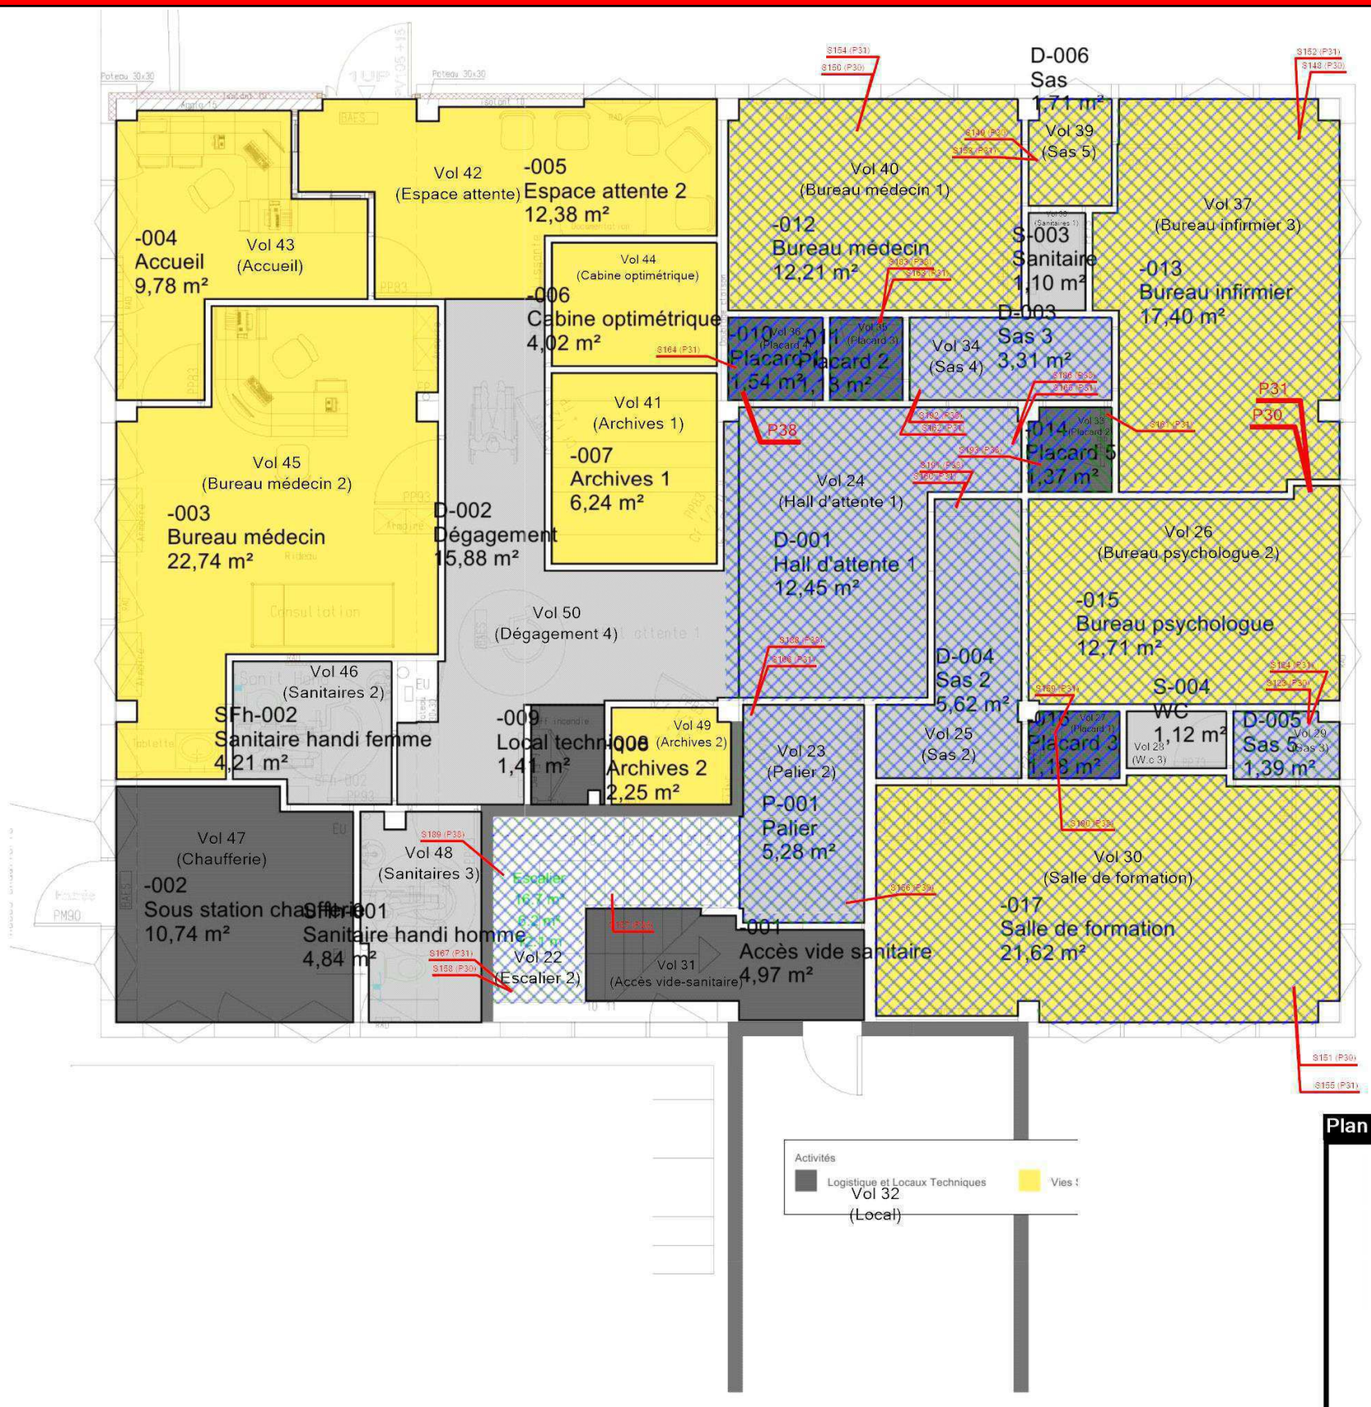
R-1 - PÉRIMÈTRE DINTERVENTION 1 - MPCA REVÊTEMENT DE SOL

P30 : Dalles plastiques
	P31 : Ragréage
	P38 : Dalles plastiques

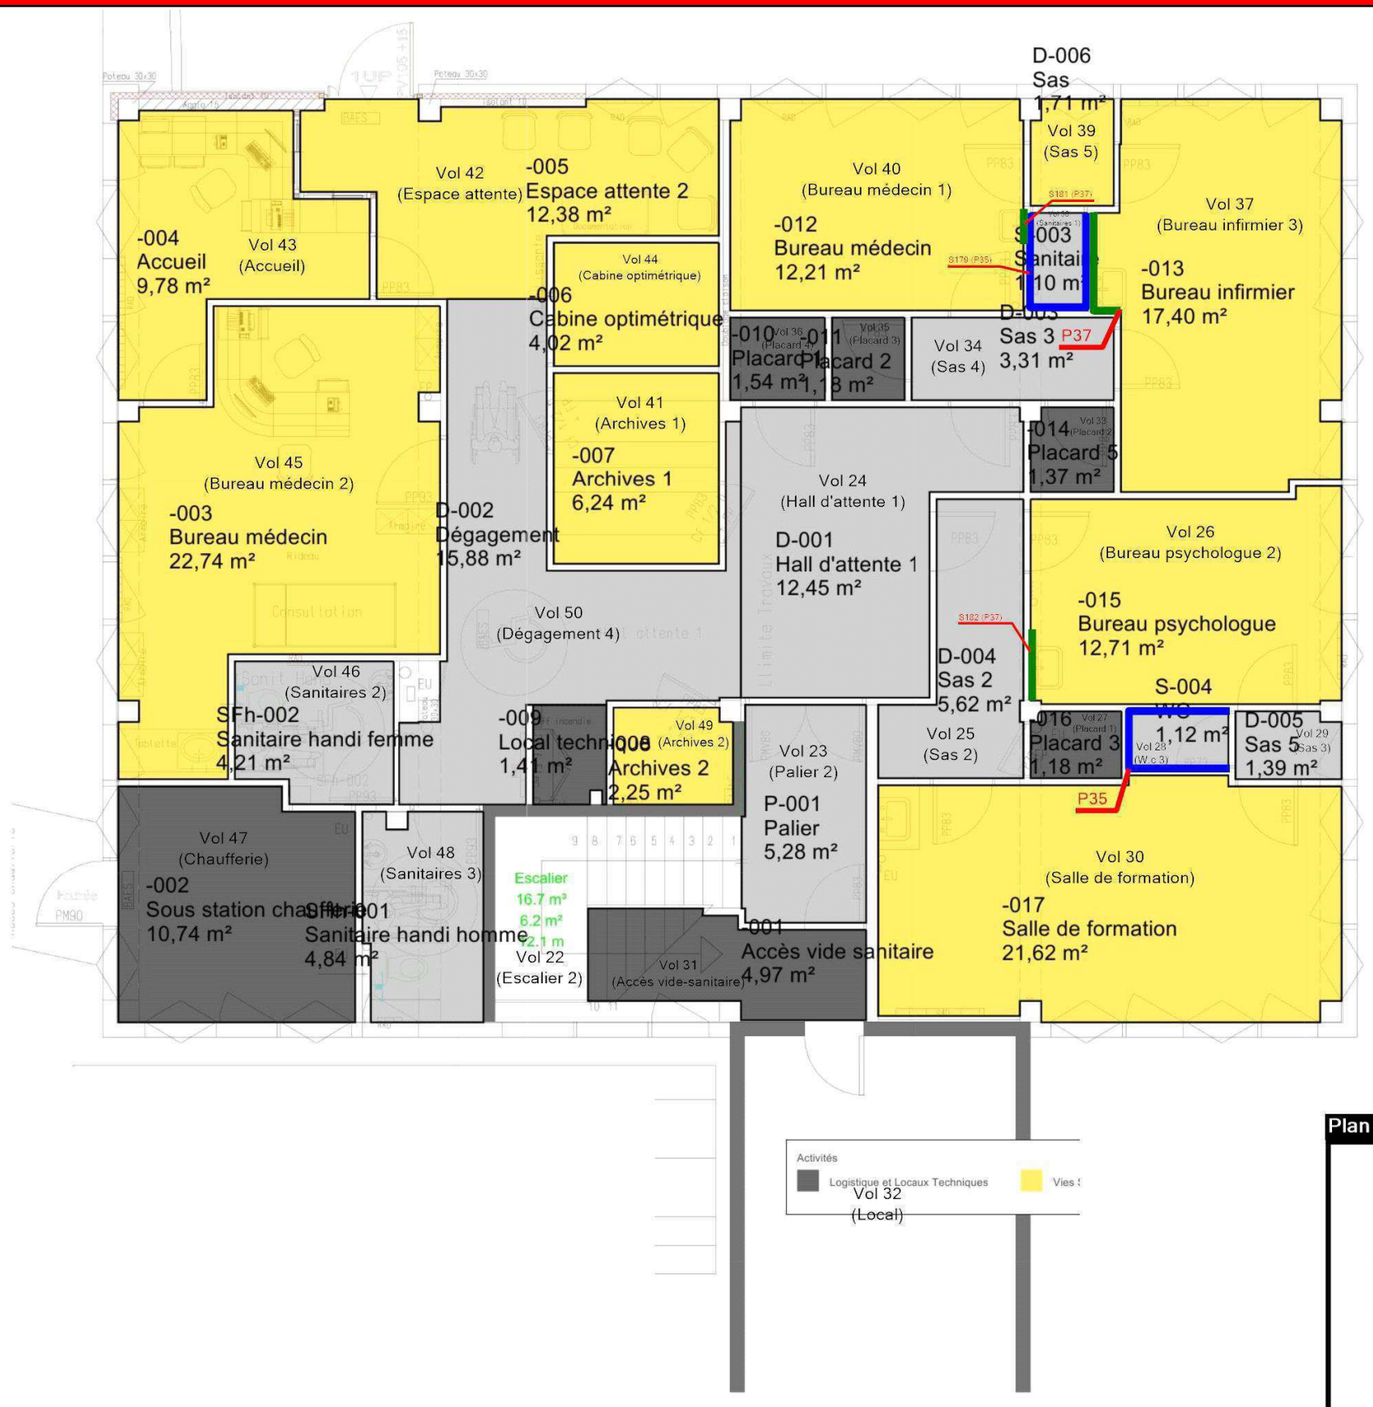
R-1 - PÉRIMÈTRE DINTERVENTION 1 - MPCA REVÊTEMENT DE MUR

P37 : Colle de carrelage (faïence)
	P35 : Colle de carrelage (plinthe)

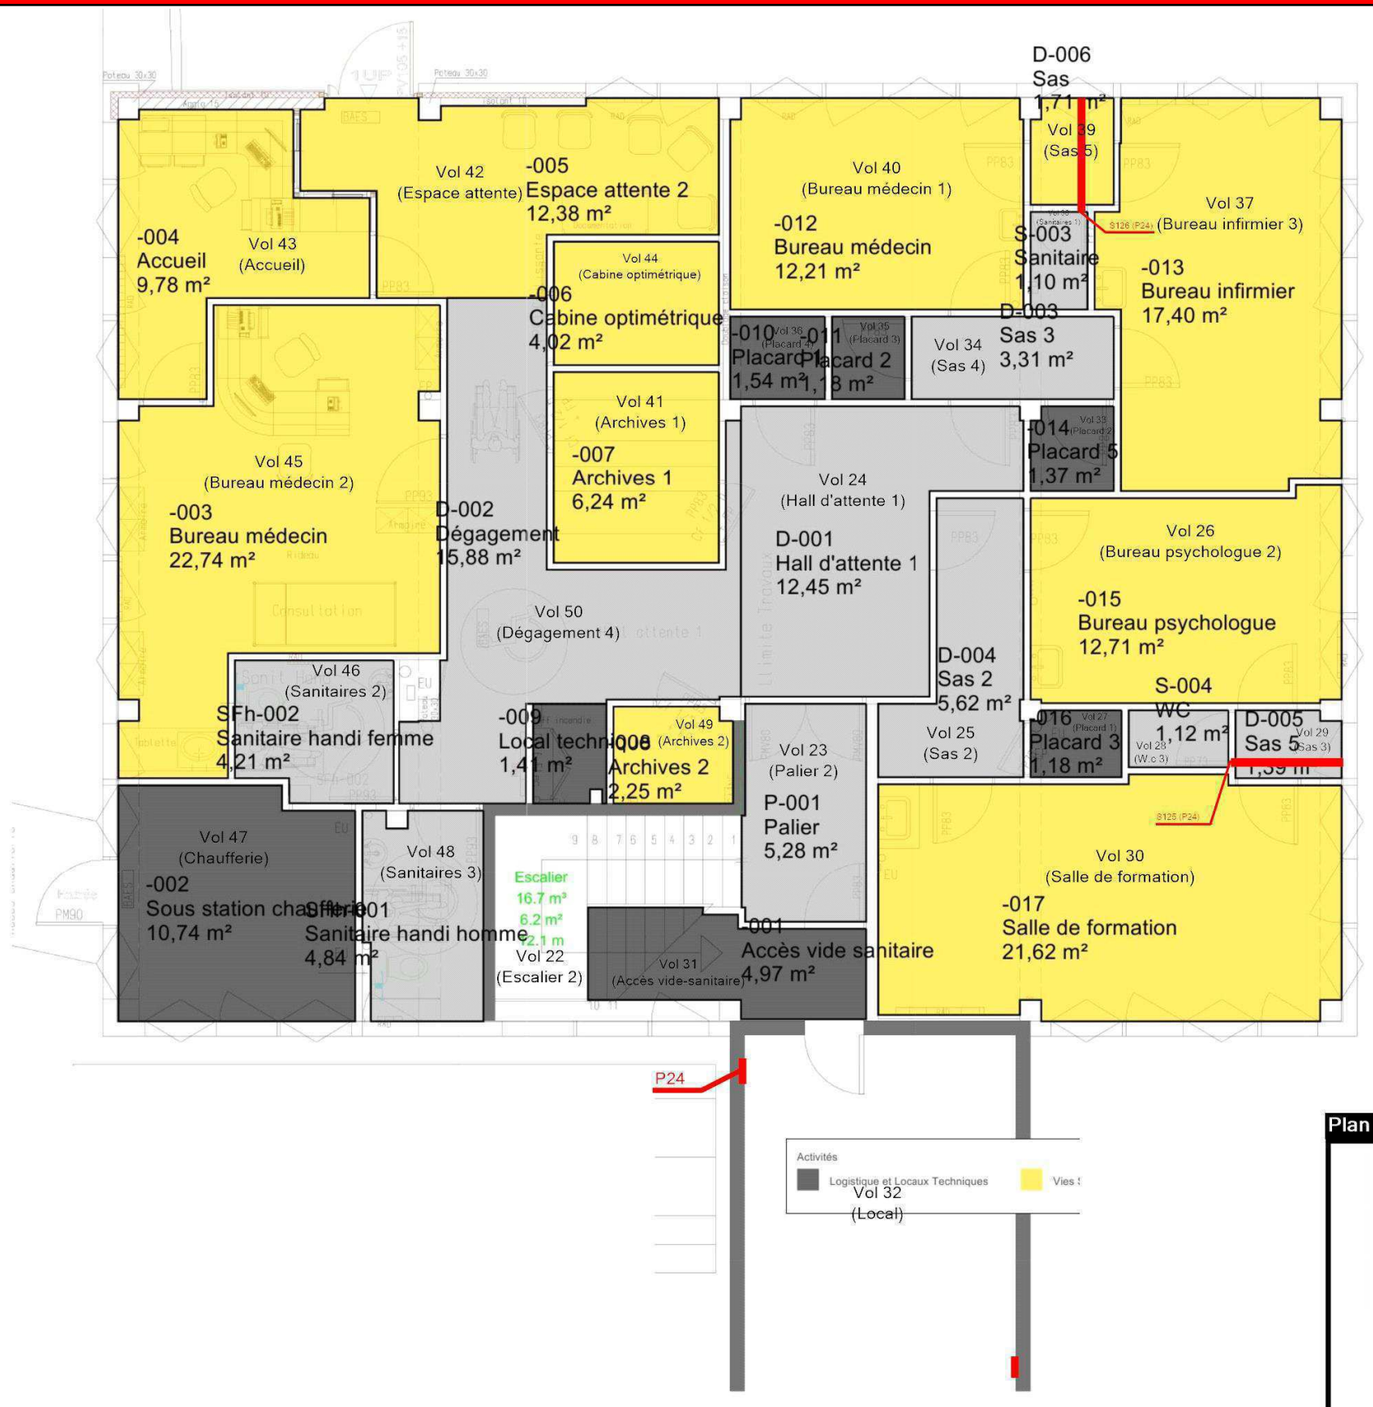
R-1 - PÉRIMÈTRE DINTERVENTION 1 - MPCA CONDUITS, CANALISATIONS ET ÉQUIPEMENTS

P24 : Conduit en fibres-ciment

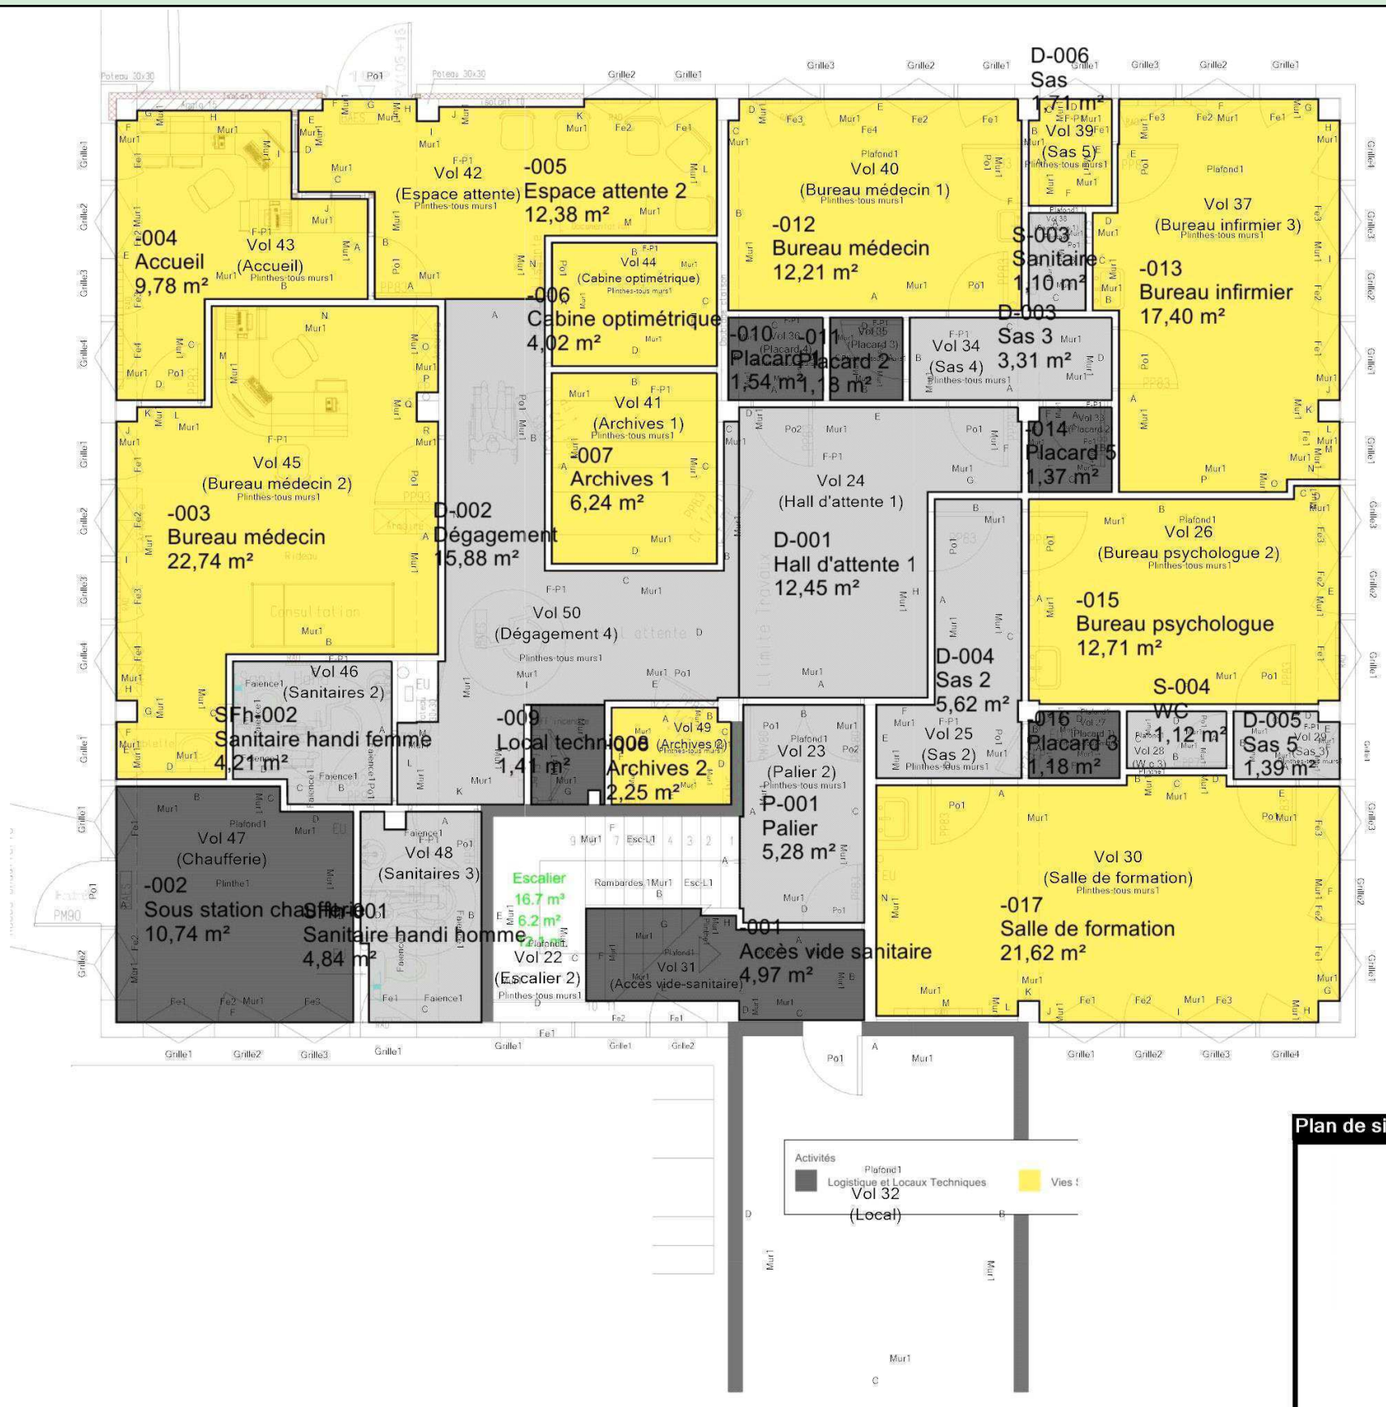
R-1 - PÉRIMÈTRE DINTERVENTION 1 - ELÉMENTS AVEC ET SANS PLOMB

Volume et élément contenant du plomb
