Dossier Technique Immobilier

Numéro de dossier : 22/BPS/6109
Date du repérage : 15/02/2023

Localisation du ou des bâtiments :
Département : ... Bouches-du-Rhône
Adresse :..... Cabanon Fouquet
Calanque de Sormiou
Commune : ..... 13009 MARSEILLE 09

Rapport de mission de repérage des matériaux et produits contenant de l'amiante avant réalisation de travaux

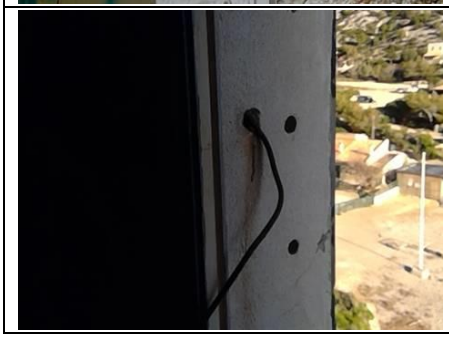
Photo n° PhA001 Localisation : Volume 1; Volume 7; Volume 10 Ouvrage : 2 - Parois verticales extérieures et Façades - Menuiseries extérieures Partie d'ouvrage : Joint de mastic de vitrage (notamment châssis aluminium) Description : Joint de mastic de vitrage (notamment châssis aluminium) Localisation sur croquis : 22/BPS/6109/M001
	Photo n° PhA002 Localisation : Volume 2; Volume 3; Volume 7; Volume 8; Volume 9; Volume 10 Ouvrage : 2 - Parois verticales extérieures et Façades - Menuiseries extérieures Partie d'ouvrage : Joint de mastic de vitrage (notamment châssis aluminium) Description : Joint de mastic de vitrage (notamment châssis aluminium) Localisation sur croquis : 22/BPS/6109/M002
	Photo n° PhA003 Localisation : Volume 1 Ouvrage : 5 - Planchers et planchers techniques - Revêtements de sols Partie d'ouvrage : Colle de carrelage Description : Colle de carrelage Localisation sur croquis : 22/BPS/6109/M003
