Repérage Amiante Avant Travaux

Réf. : DIA-BZR04-2407-022

Propriétaire : Caisse d'Allocations Familiales de la Hte Garonne
Adresse du bien : 41 Rue de l'Etoile, CAF HAUTE GARONNE, 31000 TOULOUSE
Nature du bien : Bureaux
Localisation du bien : Etage R+1, R+3, R+4, R+5, R+7, SS-1
Numéro de lot : Sans objet
Date du permis de construire : De 1949 au 01/07/1997
Date limite de validité : Validité illimitée (sauf travaux)
Référence client :

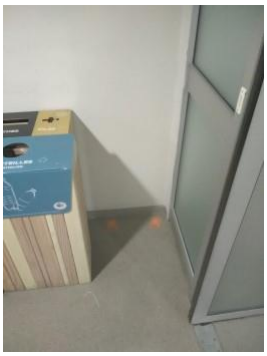
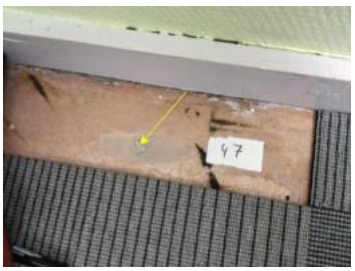
ZPSO #1	Planchers et planchers techniques / Ragréage + colle non bitumineuse + Dalles moquettes avec entrecouche noire + Dalles de sol blanches installé après 2019

Localisation : R+1 : Circulation 1-1, Bureau 113, Bureau 119, Bureau 114, Bureau 117, Bureau 118, Circulation 1-2, Bureau 110, Bureau 109, Palier 1, Circulation 1-3, Cave, Bureau 108, Bureau 107, Bureau 106, Bureau 105, Bureau 104, Bureau 103, Bureau 102, Bureau 100, Bureau 101

Partie Inspectée / Description	Photo	N° Ech.	Conclusion
Ragréage + colle non bitumineuse			Absence d'amiante PV antérieur négatif Prélèvements 015 et 016 rapport aléa controles BZR04-2109-005 Prélèvement 008 rapport Qualiconsult 314590
Dalles moquettes avec entrecouche noire			Absence d'amiante PV antérieur négatif Prélèvement 005 et 011 rapport DEKRA 19-02-032678A
Dalles de sol blanches installé après 2019			Absence d'amiante Matériau ou produit qui par nature ne contient pas d'amiante Dalles de sol installés après intervention de DEKRA en 2019
Ragréage + colle non bitumineuse Précisions de localisation : Lieu du prélèvement : R+1 Bureau 100		P047	Absence d'amiante Après analyse référence échantillon n°047

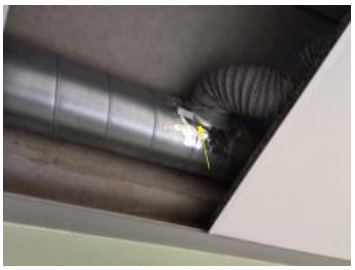
ZPSO #9	Conduits et accessoires intérieurs / Rubans adhésifs gaine aéraulique

Localisation : R+1 : Palier 1, Circulation 1-3, Cave, Bureau 108

Partie Inspectée / Description	Photo	N° Ech.	Conclusion
Rubans adhésifs gaine aéraulique Précisions de localisation : Lieu du prélèvement : R+1 Bureau 108		P062	Absence d'amiante Après analyse référence échantillon n°062

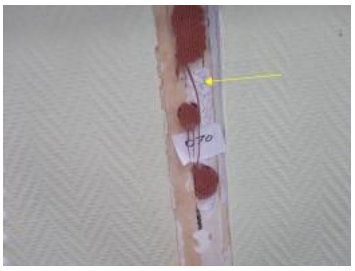
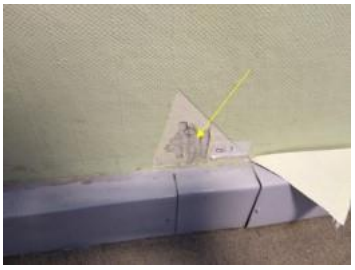
ZPSO #10	Parois verticales intérieures / Enduits à base de plâtre murs extérieur

Localisation : R+1 : Bureau 113, Bureau 119, Bureau 114, Bureau 117, Bureau 118, Bureau 110, Bureau 109, Bureau 107, Bureau 106, Bureau 105, Bureau 104, Bureau 103, Bureau 102, Bureau 100, Bureau 101

Partie Inspectée / Description	Photo	N° Ech.	Conclusion
Enduits à base de plâtre murs extérieur Précisions de localisation : Lieu du prélèvement : R+1 Bureau 114		P071	Absence d'amiante Après analyse référence échantillon n°071
Enduits à base de plâtre murs extérieur Précisions de localisation : Lieu du prélèvement : R+1 Bureau 117		P070	Absence d'amiante Après analyse référence échantillon n°070
Enduits à base de plâtre murs extérieur Précisions de localisation : Lieu du prélèvement : R+1 Bureau 104		P063	Absence d'amiante Après analyse référence échantillon n°063
Enduits à base de plâtre murs extérieur			Absence d'amiante PV antérieur négatif Prélèvements 006/007/009 rapport DEKRA 19-02-032678A

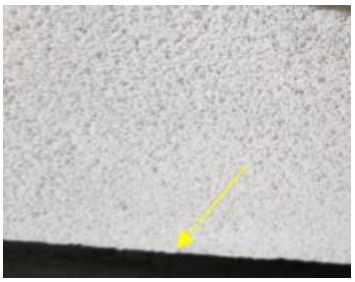
ZPSO #16	Plafonds et faux plafonds / Enduits à base de plâtre pailleté

Localisation : R+1 : Bureau 113, Bureau 119, Bureau 114, Bureau 117, Bureau 118

Partie Inspectée / Description	Photo	N° Ech.	Conclusion
Enduits à base de plâtre pailleté Précisions de localisation : Lieu du prélèvement : R+1 Bureau 113		P075	Absence d'amiante Après analyse référence échantillon n°075
Enduits à base de plâtre pailleté Précisions de localisation : Lieu du prélèvement : R+1 Bureau 117		P074	Absence d'amiante Après analyse référence échantillon n°074

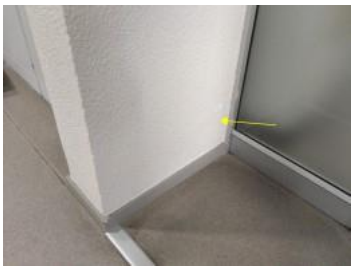
ZPSO #17	Parois verticales intérieures / Enduits à base de plâtre pailleté

Localisation : R+1 : Bureau 113, Bureau 119, Bureau 114, Bureau 117, Bureau 118

Partie Inspectée / Description	Photo	N° Ech.	Conclusion
Enduits à base de plâtre pailleté Précisions de localisation : Lieu du prélèvement : R+1 Bureau 113		P078	Absence d'amiante Après analyse référence échantillon n°078
Enduits à base de plâtre pailleté Précisions de localisation : Lieu du prélèvement : R+1 Bureau 113		P079	Absence d'amiante Après analyse référence échantillon n°079
Enduits à base de plâtre pailleté Précisions de localisation : Lieu du prélèvement : R+1 Bureau 119		P077	Absence d'amiante Après analyse référence échantillon n°077
Enduits à base de plâtre pailleté Précisions de localisation : Lieu du prélèvement : R+1 Bureau 117		P076	Absence d'amiante Après analyse référence échantillon n°076

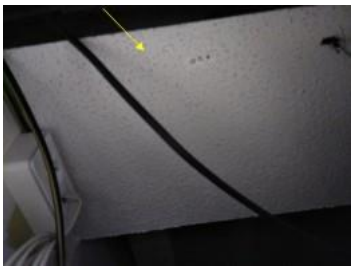
ZPSO #34	Plafonds et faux plafonds / Enduits à base de plâtre pailleté

Localisation : R+4 : Circulation 4-1, Bureau 422

Partie Inspectée / Description	Photo	N° Ech.	Conclusion
Enduits à base de plâtre pailleté Précisions de localisation : Lieu du prélèvement : R+4 Circulation 4-1		P003	Absence d'amiante Après analyse référence échantillon n°003
Enduits à base de plâtre pailleté Précisions de localisation : Lieu du prélèvement : R+4 Bureau 422		P002	Absence d'amiante Après analyse référence échantillon n°002

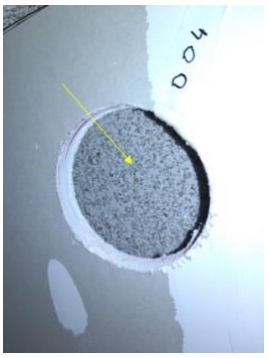
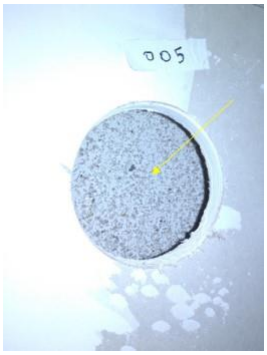
ZPSO #35	Parois verticales intérieures / Enduits à base de plâtre pailleté

Localisation : R+4 : Bureau 422

Partie Inspectée / Description	Photo	N° Ech.	Conclusion
Enduits à base de plâtre pailleté Précisions de localisation : Lieu du prélèvement : R+4 Bureau 422		P004	Absence d'amiante Après analyse référence échantillon n°004
Enduits à base de plâtre pailleté Précisions de localisation : Lieu du prélèvement : R+4 Bureau 422		P005	Absence d'amiante Après analyse référence échantillon n°005

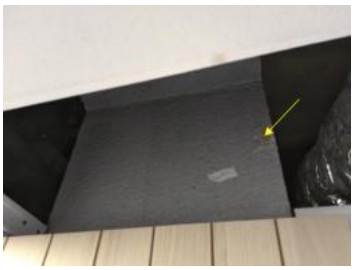
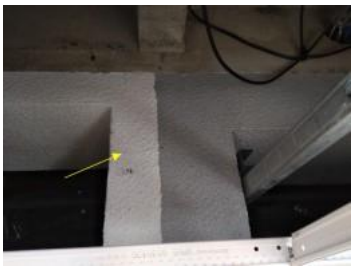
ZPSO #38	Parois verticales intérieures / Enduits à base de plâtre pailleté

Localisation : R+4 : Circulation 4-3, Centre Ressources Techniques, Circulation 4-4, Circulation 4-5

Partie Inspectée / Description	Photo	N° Ech.	Conclusion
Enduits à base de plâtre pailleté Précisions de localisation : Lieu du prélèvement : R+4 Circulation 4-3		P011	Absence d'amiante Après analyse référence échantillon n°011
Enduits à base de plâtre pailleté Précisions de localisation : Lieu du prélèvement : R+4 Centre Ressources Techniques		P012	Absence d'amiante Après analyse référence échantillon n°012
Enduits à base de plâtre pailleté Précisions de localisation : Lieu du prélèvement : R+4 Circulation 4-4		P013	Absence d'amiante Après analyse référence échantillon n°013
Enduits à base de plâtre pailleté Précisions de localisation : Lieu du prélèvement : R+4 Circulation 4-5		P014	Absence d'amiante Après analyse référence échantillon n°014

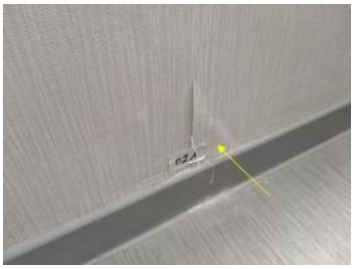
ZPSO #41	Parois verticales intérieures / Enduits à base de plâtre murs extérieur

Localisation : R+4 : Bureau 422, Bureau 423, Bureau 424, Bureau 418, Bureau 419, Bureau 420, Bureau 421, Bureau 425, Circulation 4-3, Bureau 400, Bureau 401, Bureau 402-403, Centre Ressources Techniques, Bureau 404, Bureau 405, Bureau 406, Bureau 407, Bureau 409, Bureau 410, Bureau 411, Bureau 412, Bureau 413, Bureau 414

Partie Inspectée / Description	Photo	N° Ech.	Conclusion
Enduits à base de plâtre murs extérieur Précisions de localisation : Lieu du prélèvement : R+4 Circulation 4-3		P021	Absence d'amiante Après analyse référence échantillon n°021
Enduits à base de plâtre murs extérieur Précisions de localisation : Lieu du prélèvement : R+4 Bureau 400		P022	Absence d'amiante Après analyse référence échantillon n°022

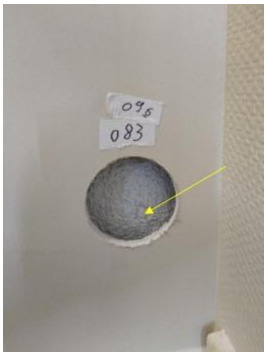
ZPSO #47	Parois verticales intérieures / Enduits à base de plâtre pailleté

Localisation : R+5 : Bureau 511.1, Bureau 512, Bureau 512-1, Bureau 513, Bureau 515

Partie Inspectée / Description	Photo	N° Ech.	Conclusion
Enduits à base de plâtre pailleté Précisions de localisation : Lieu du prélèvement : R+5 Bureau 511.1		P081	Absence d'amiante Après analyse référence échantillon n°081
Enduits à base de plâtre pailleté Précisions de localisation : Lieu du prélèvement : R+5 Bureau 512		P082	Absence d'amiante Après analyse référence échantillon n°082
Enduits à base de plâtre pailleté Précisions de localisation : Lieu du prélèvement : R+5 Bureau 513		P083	Absence d'amiante Après analyse référence échantillon n°083
Enduits à base de plâtre pailleté Précisions de localisation : Lieu du prélèvement : R+5 Bureau 513		P084	Absence d'amiante Après analyse référence échantillon n°084

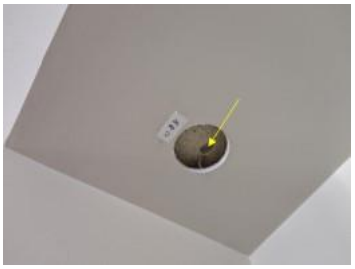
ZPSO #48	Plafonds et faux plafonds / Enduits à base de plâtre pailleté

Localisation : R+5 : Bureau 511.1, Bureau 511.2, Bureau 512, Bureau 512-1, Bureau 513, Bureau 514, Bureau 515

Partie Inspectée / Description	Photo	N° Ech.	Conclusion
Enduits à base de plâtre pailleté Précisions de localisation : Lieu du prélèvement : R+5 Bureau 511.1		P087	Absence d'amiante Après analyse référence échantillon n°087
Enduits à base de plâtre pailleté Précisions de localisation : Lieu du prélèvement : R+5 Bureau 515		P088	Absence d'amiante Après analyse référence échantillon n°088

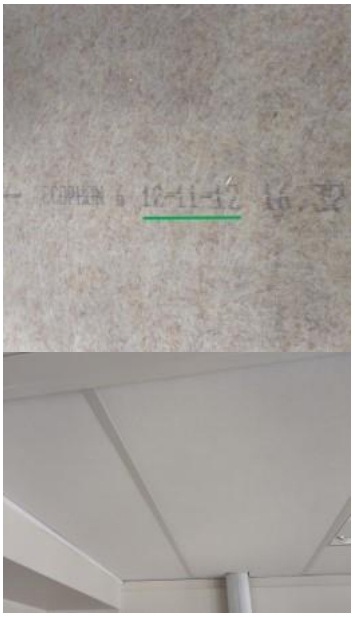
ZPSO #59	Plafonds et faux plafonds / Faux-plafond laine de verre fabriqué en 2012

Localisation : R+5 : Circulation 5-1, Bureau 511.1, Bureau 511.2, Bureau 512, Bureau 512-1, Bureau 513, Circulation 5-2, Bureau 514, Bureau 515, Bureau 500, Bureau 501, Bureau 502, Bureau 503, Bureau 504, Bureau 505, Bureau 506, Bureau 507, Bureau 508, Bureau 509, Bureau 510, Bureau 511, Palier 5, Bureau 517

Partie Inspectée / Description	Photo	N° Ech.	Conclusion
Faux-plafond laine de verre fabriqué en 2012			Absence d'amiante Matériau ou produit qui par nature ne contient pas d'amiante

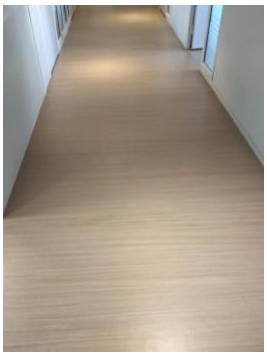
ZPSO #69	Planchers et planchers techniques / Colles non bitumineuses + Ragréage

Localisation : R+7 : Circulation 7-1, Bureau 713, Bureau 713-1, Bureau 714, Circulation 7-2, Bureau 715, Bureau 716/717, Bureau 718, Bureau 719, Bureau 700, Bureau 701, Bureau 702, Bureau 705, Réserve, Bureau 706, Bureau 707, Bureau 708, Bureau 709, Bureau 710, Bureau 711, Palier 7

Partie Inspectée / Description	Photo	N° Ech.	Conclusion
Colles non bitumineuses + Ragréage			Absence d'amiante PV antérieur négatif Prélèvement 004 rapport aléa contrôles BZR00-1911-016 Prélèvement P12 et P13 rapport Qualiconsult 314590 Prélèvement P1 et P9 rapport ATDIAG 5FM14-073-CAF-TOULOUSE-31 Prélèvement 006 rapport Aléa contrôles BZR04-2109-005

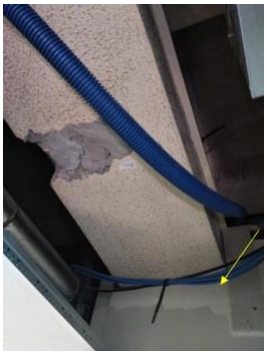
ZPSO #73	Parois verticales intérieures / Enduits de jointoiement des plaques de plâtre réalisé en 2014 (CCTP R+7) + Bandes calicot réalisé en 2014 (CCTP R+7) + Plots de colle fixant les cloisons au mur réalisé en 2014 (CCTP R+7)

Localisation : R+7 : Circulation 7-1, Sanitaires 7-1, WC 7-1, WC 7-2, Bureau 713, Bureau 713-1, Circulation 7-2, Bureau 715, Bureau 716/717, Bureau 718, Bureau 719, Palier 7

Partie Inspectée / Description	Photo	N° Ech.	Conclusion
Enduits de jointoiement des plaques de plâtre réalisé en 2014 (CCTP R+7)			Absence d'amiante Document antérieur CCTP R+7
Bandes calicot réalisé en 2014 (CCTP R+7)			Absence d'amiante Document antérieur CCTP R+7
Plots de colle fixant les cloisons au mur réalisé en 2014 (CCTP R+7)			Absence d'amiante Document antérieur CCTP R+7

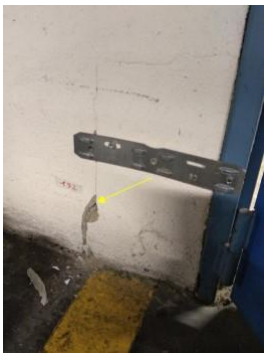
ZPSO #83	Parois verticales intérieures / Enduits à base de ciment

Localisation : Sous-sol -1 : Parking -1, Poste P1

Partie Inspectée / Description	Photo	N° Ech.	Conclusion
Enduits à base de ciment Précisions de localisation : Lieu du prélèvement : Sous-sol -1 Parking -1		P132	Absence d'amiante Après analyse référence échantillon n°132
Enduits à base de ciment Précisions de localisation : Lieu du prélèvement : Sous-sol -1 Poste P1		P133	Absence d'amiante Après analyse référence échantillon n°133

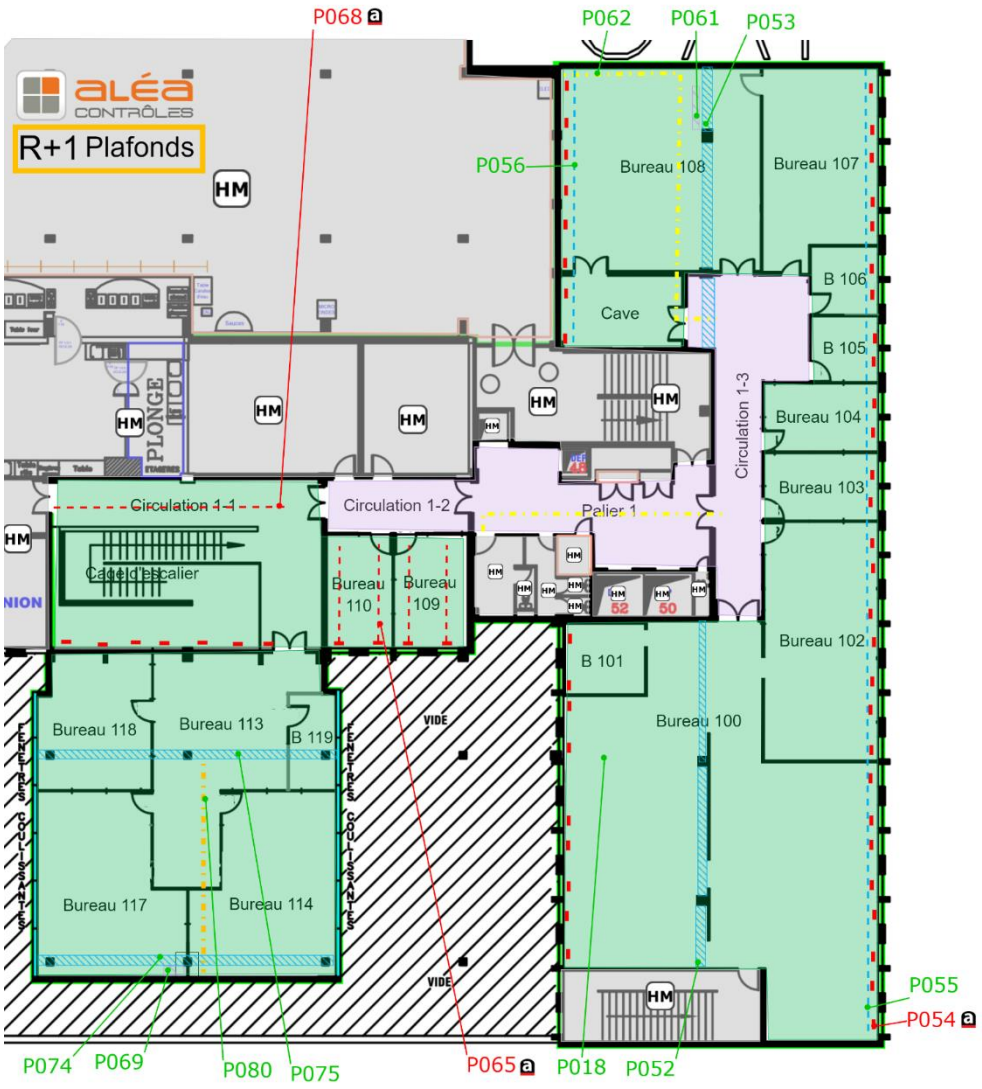
R+1 (3/4) Plafonds

Matériaux et produits contenant de l'amiante

P054	Mastics	P065	Mastics
P068	Mastics

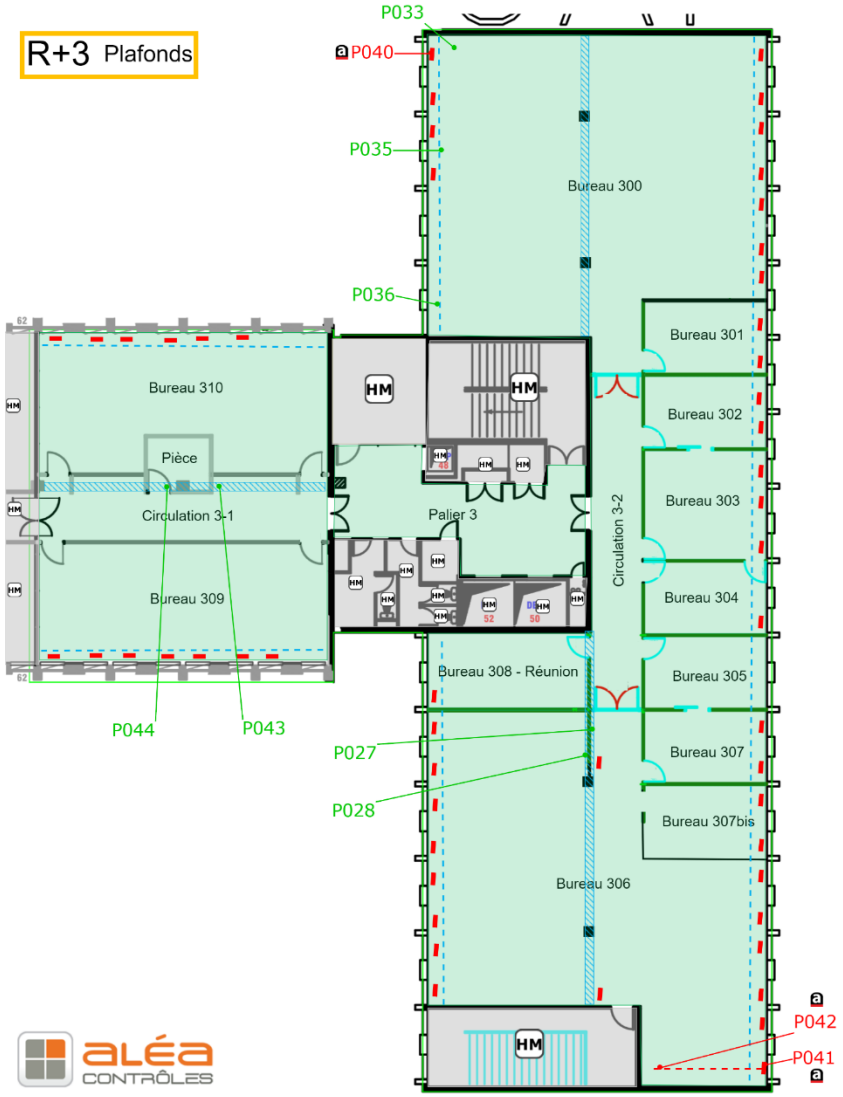
R+3 (3/4) Plafonds

Matériaux et produits contenant de l'amiante

- P040 Mastics
- P041 Mastics
- P042 Mastics

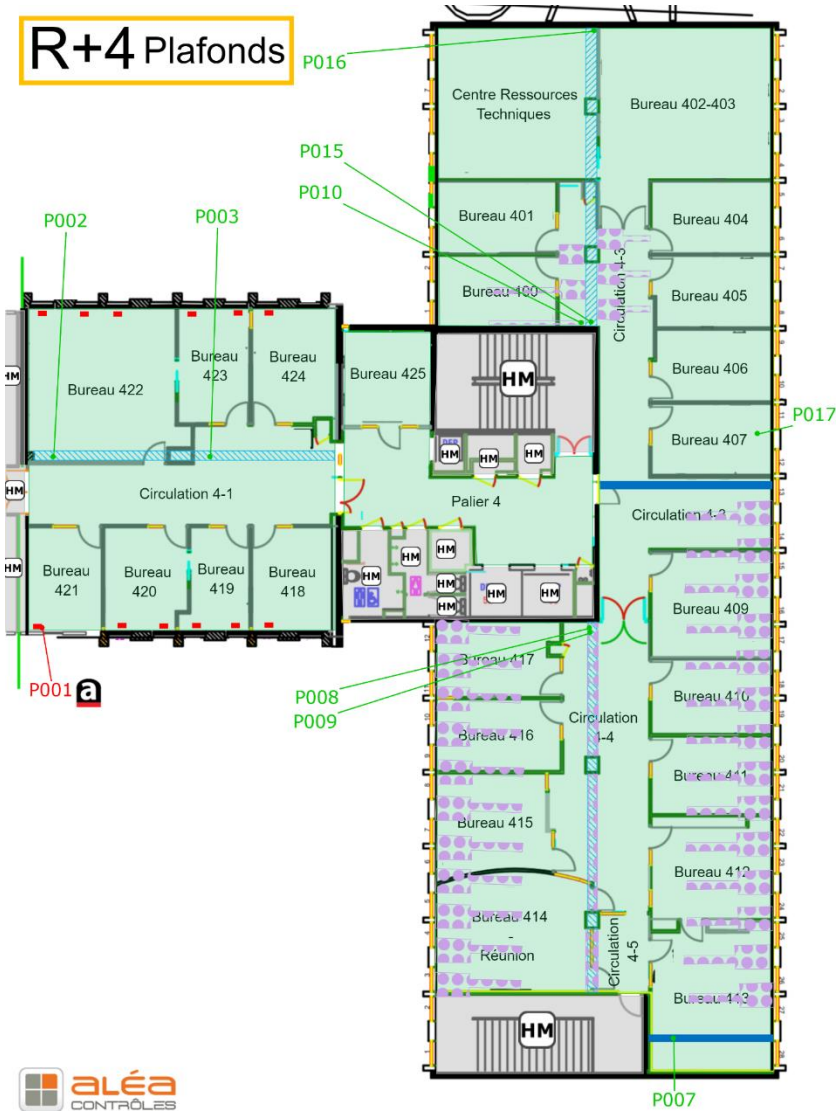
R+4 (3/4) Plafonds

Matériaux et produits contenant de l'amiante

P001 Mastics

ZPSO #33 - Mastics marron gaine aéraulique HS

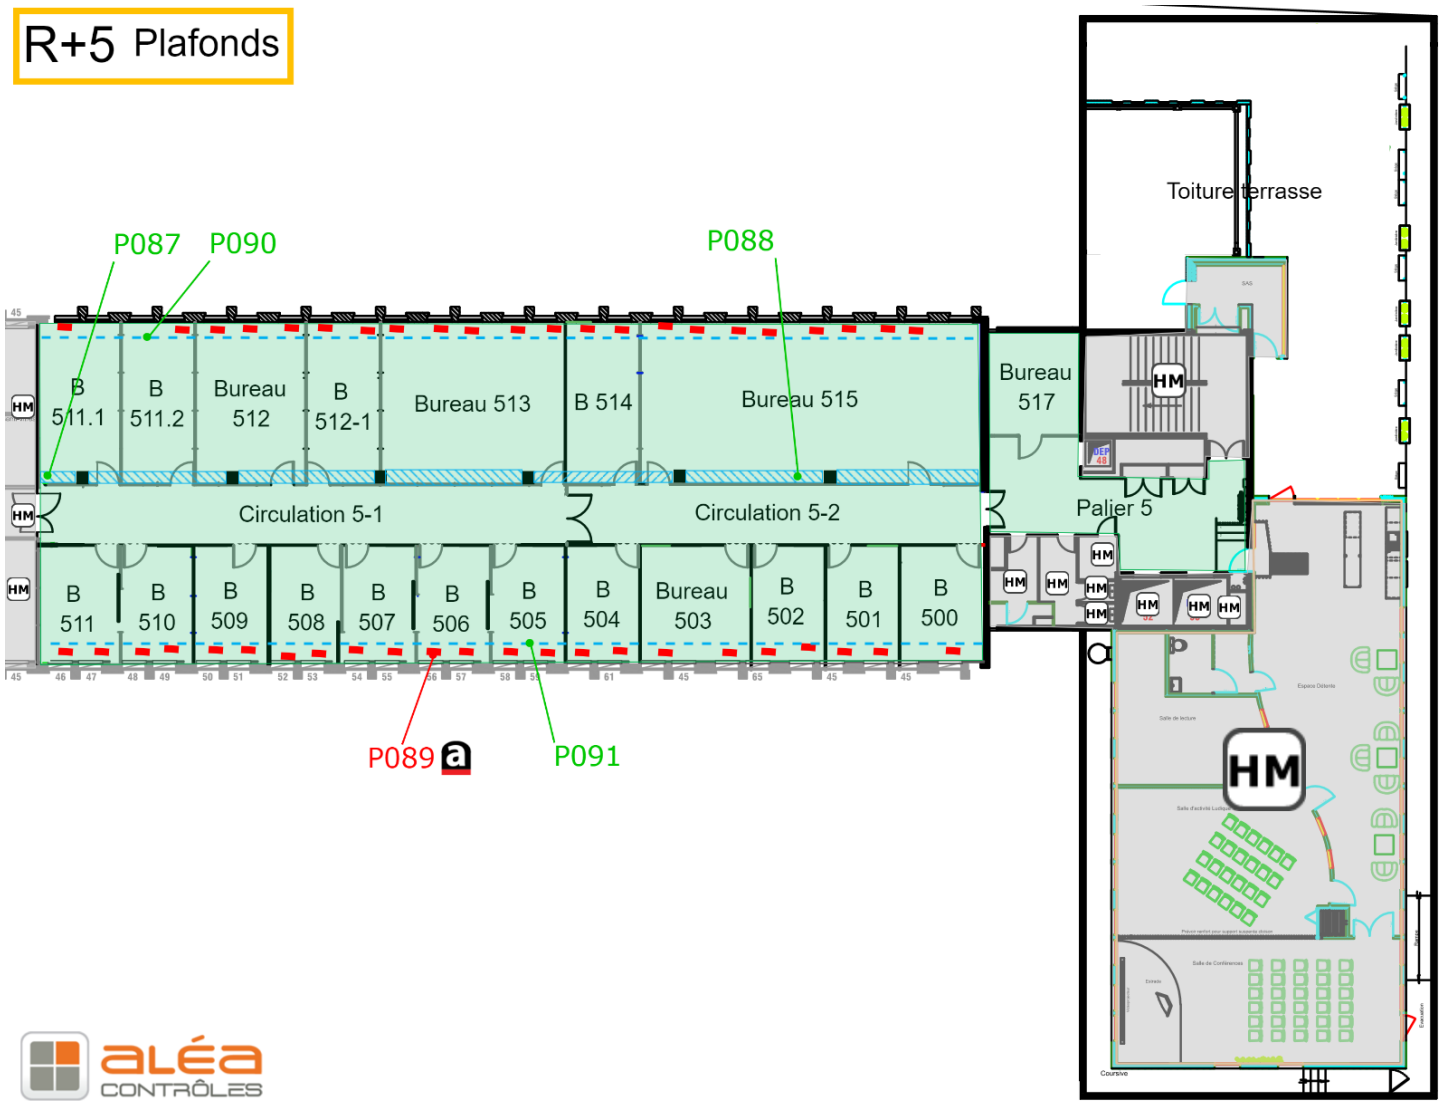
R+5 (3/4)

Matériaux et produits contenant de l'amiante

P089 Mastics

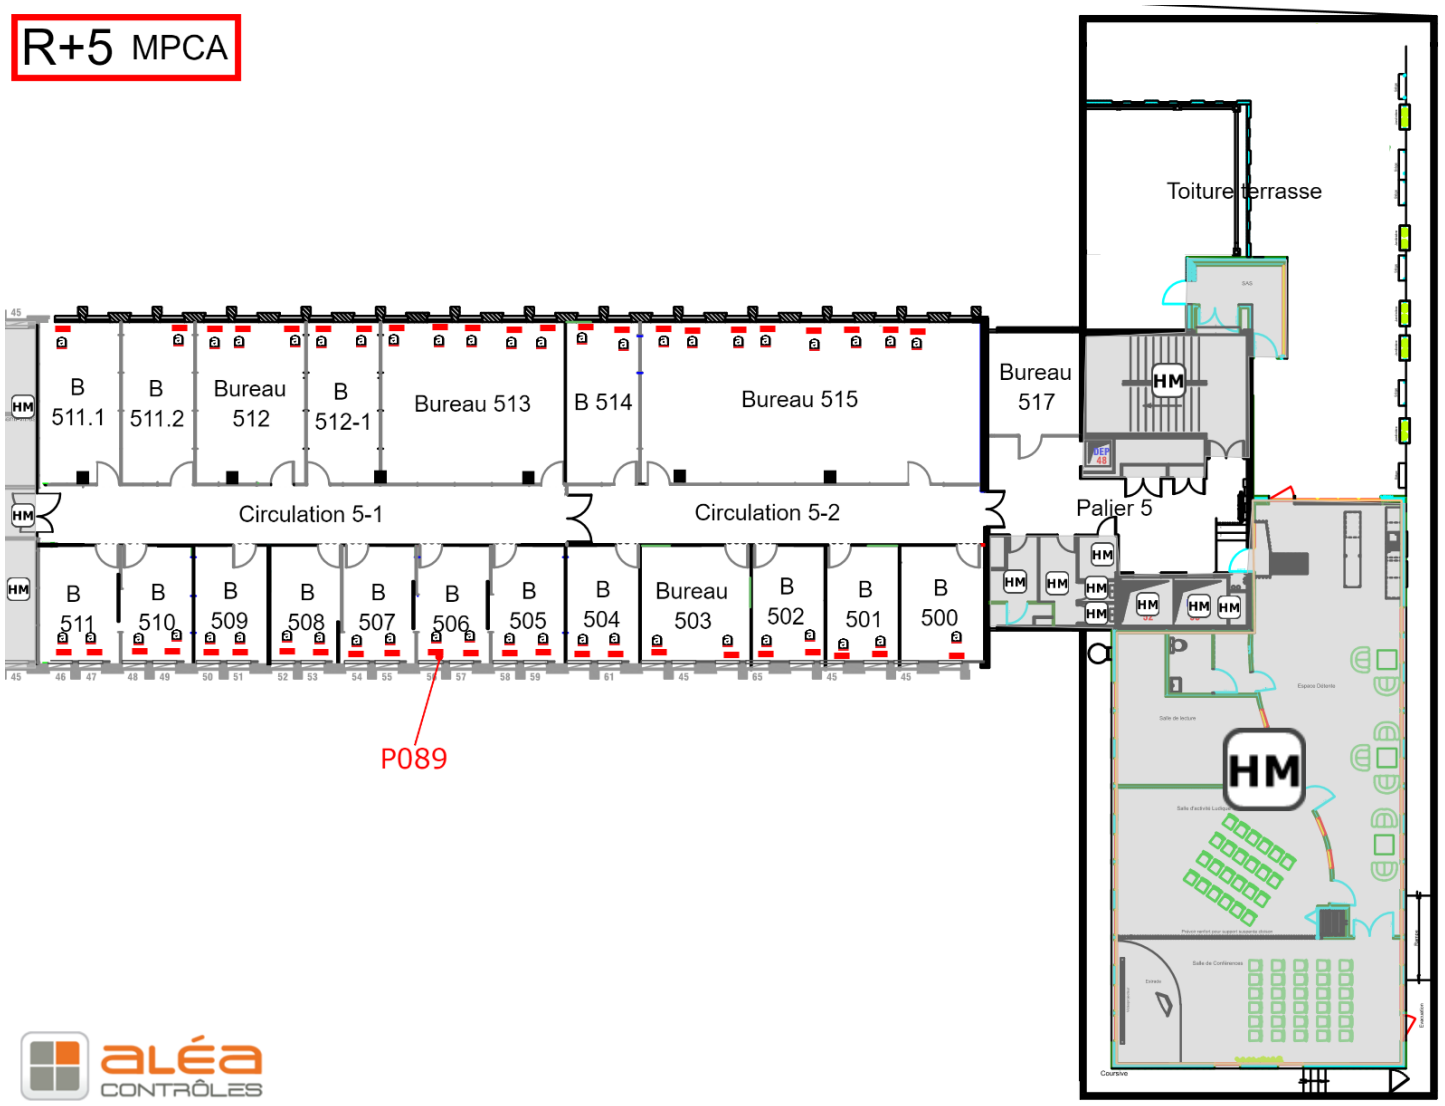
R+5 (4/4) MPCA

Matériaux et produits contenant de l'amiante
