DIAGNOSTIC AMIANTE AVANT DEMOLITION

RAPPORT n° A 442901 du 29/10/2018

USINE DUNLOPILLO

78200 MANTES LA JOLIE
date de construction : XXème siècle

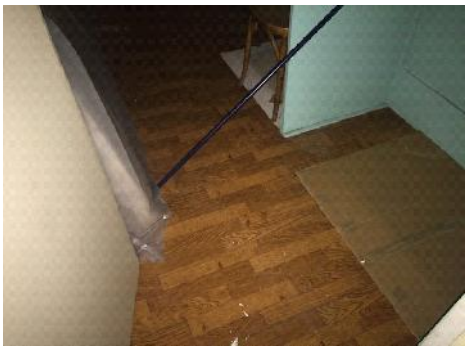
FICHE : LE 287

ELEMENT REPERE
revêtement de sol en lé imitation plancher bois cartonné

ZONE CONCERNEE
1er ÉTAGE , BÂT. 5
bureaux 3 et 4

RESULTAT
Présence d'amiante décelée

chrysotile

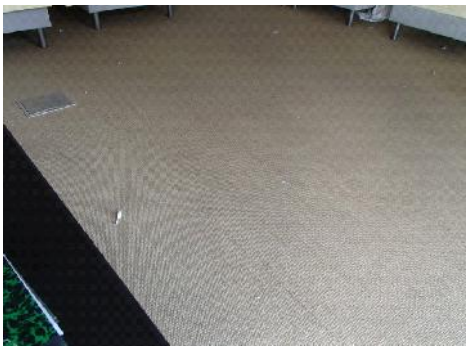
FICHE : RAG 228

ELEMENT REPERE	ragréage sous revêtement de sol en lé PVC
ZONE CONCERNEE	REZ DE CHAUSSÉE , BÂT. 30 salle
PRELEVEMENT	référence DIAGTIM : DUN1 30 RDC RAG 228
LABORATOIRE D'ANALYSE	réf. laboratoire - réf. : AR-18-RI-038538-01 112
RESULTAT	Trouvée sans amiante à l'analyse

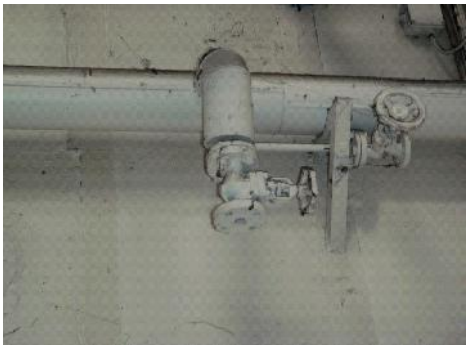
ELEMENT REPERE : **joints plats entre brides acier**

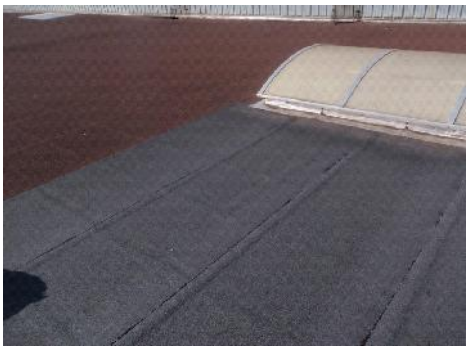
FICHE : BIT 409

ELEMENT REPERE : bitume en lé gris de réparation

ZONE CONCERNEE : COUVERTURE , BÂT. 50

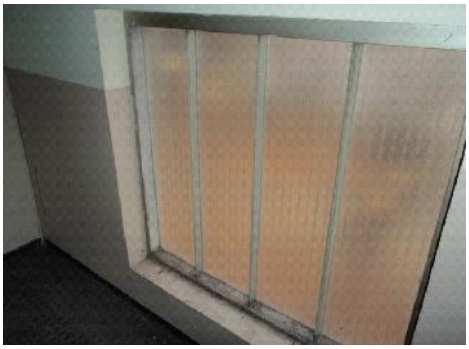
FICHE : MAS 151

ELEMENT REPERE : **mastic pavés de verre (verre/maçonnerie)**

ZONE CONCERNEE : ESCALIERS , BÂT. 61
escalier 2

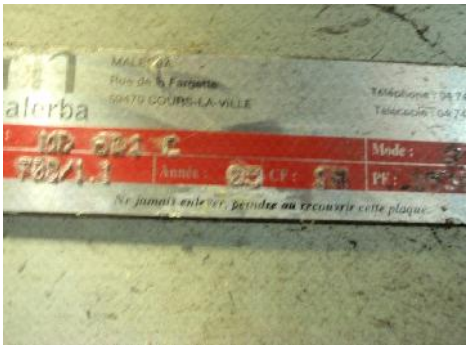
ELEMENT REPERE : porte coupe-feu étiquette de 2005 - sans amiante par nature

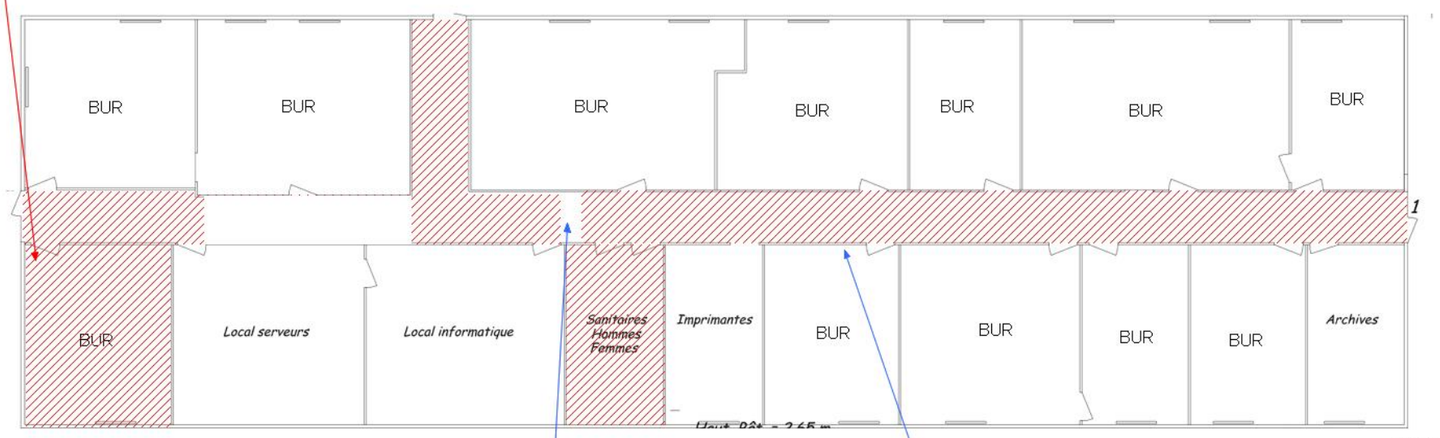
DS51 amiantifère
dalles de sol grises
marbrées sur colle néoprène
