Rapport de repérage amiante avant réalisation de travaux dans un immeuble bâti

Rapport N° : 29424807/S1/1/AM-RTV_V1

MAISON ARRET ALBI

RAAT BAT A RIA - INCENDIE

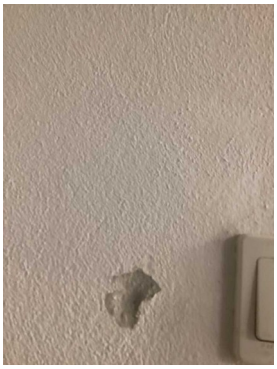
P6	ZPSO 1
BAT A -> Rdc -> Couloir

Murs et cloisons maçonnées "en dur" -> Enduits lissés, projetés ou talochés

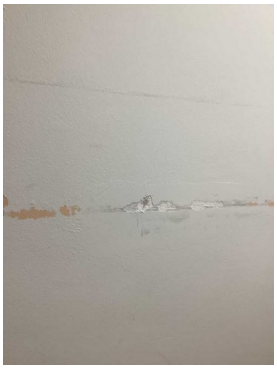
P9	ZPSO 3
BAT A -> Rdc -> Cuisine entree couloir

Revêtements de murs, poteaux, cloisons, gaines, coffres -> Colles de faïence

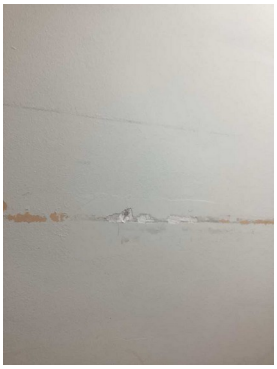
P10	ZPSO 3
BAT A -> Rdc -> Cuisine entree couloir

Revêtements de murs, poteaux, cloisons, gaines, coffres -> Colles de faïence
