Mesure du plomb dans les poussières.

Numéro de dossier : 366544_Lingettes
Date du repérage : 09/04/2026

Immeuble bâti visité	
Adresse	Rue : ..... **1 Pl. Charles de Gaulle** Code postal, ville : . **78100 Saint-Germain-en-Laye (France)**
Périmètre de repérage :	..... **Zones concernées par le programme des travaux**
Fonction principale du bâtiment : Date de construction :	..... **Autre bâtiment de culture et de loisirs** **1539**

Repérage plomb – Poussières n° 366544_Lingettes

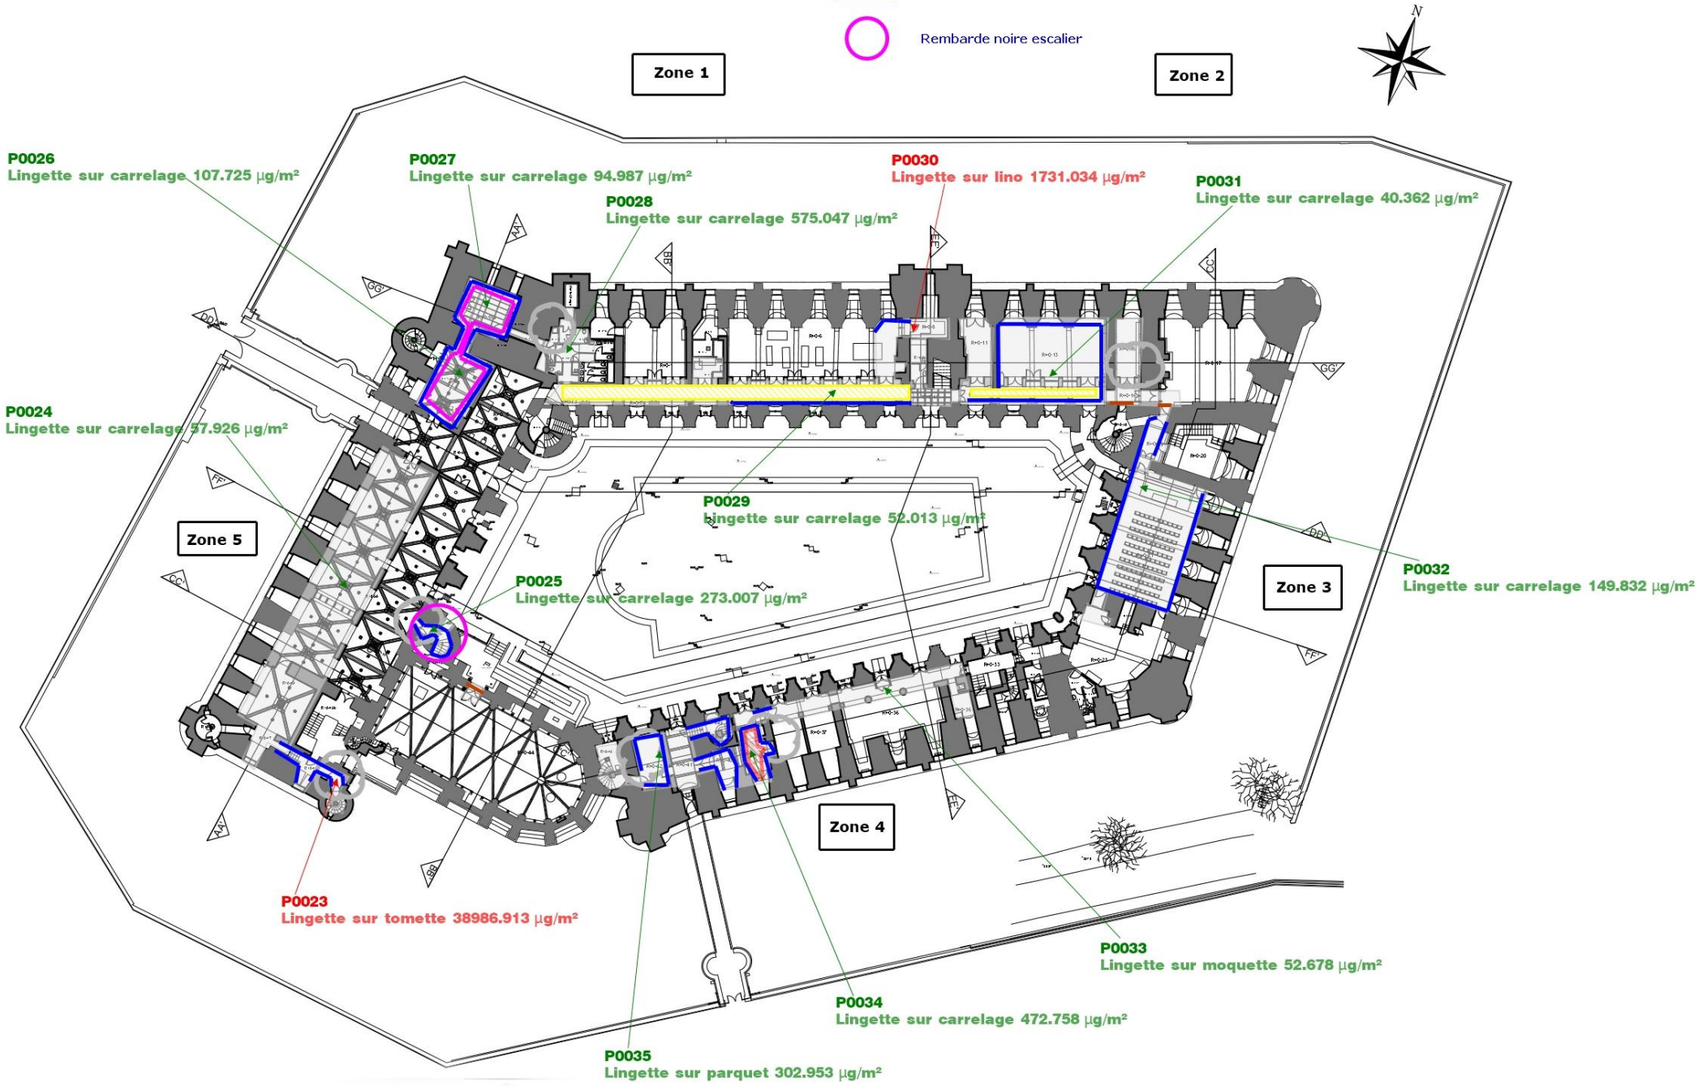
Matériaux dont la concentration en plomb est supérieure à 1 mg/cm2 :

Porte

Enduit mural

Plinthes

Tirefonds + extrémités entre poutre + interpoutre

Plafond

Rembarde noire escalier
