Rapport de mission de repérage des matériaux et produits contenant de l'amiante avant réalisation de travaux

Numéro de rapport	**172-07/26**
Numéro de dossier	**131-06/26 Armée DID - BCC 016 Chaleix**
Propriétaire	**Ministère des Armées et des Anciens Combattants**
Donneur d'ordre	**DID NOUMÉA - Service d'Infrastructures de la Défense**
Adresse de l'immeuble	**Base navale Chaleix - rue du Capitaine DESMIER - Port Plaisance - NOUMÉA**
Bâtiment ou installation	**Logements BBC 016 RDC**
Date de la commande	**EJ n°1513600563 du 11/03/2026**
La ou le(s) date(s) d'exécution du repérage	**23/04/2026**
Date d'émission du rapport de repérage	**30/07/2026**
Référence du programme de travaux défini par le donneur d'ordre	**Projet de rénovation**
Laboratoire d'Analyses	**EUROFINS Analyse pour le Bâtiment Ile de France 117 Quai de Valmy F 75010 PARIS 10EME N° d'accréditation : 1-1592**

Dénomination :	**BCC 016 (RDC)**
Adresse complète :	**Base navale Chaleix - rue du Capitaine DESMIER - Port Plaisance - 98 800 NOUMÉA**
Référence Cadastrale :	**Lot 79 / 647533-4630 et Lot 77 / 647533-4615 BAIE DES CITRONS**

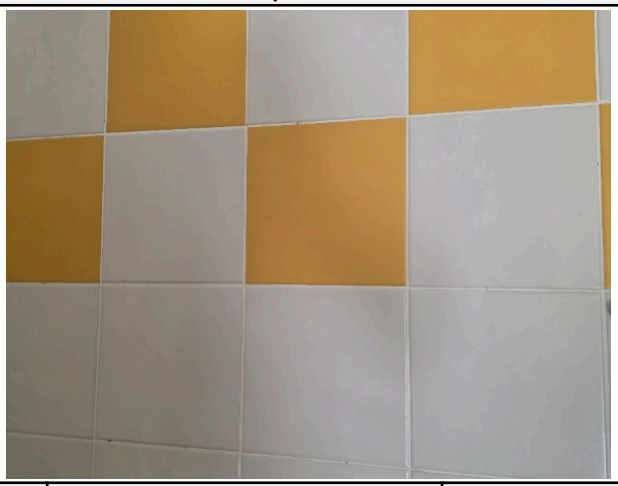
PRÉLÈVEMENT : P003

Nom du client	Numéro de dossier	Localisation
DID Armée	131-06/26 DID Armée - BCC 016 Chaleix	RDC - Pièce 040 Murs - A B C D
Nom de l'opérateur	**Date de prélèvement**	**Matériau**
DEPLANQUE	23/04/2026	Colle - Plinthe

absence d'amiante

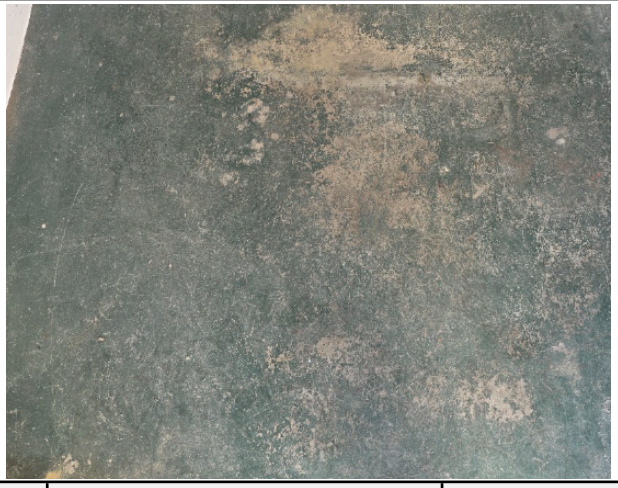
PRÉLÈVEMENT : P010

Nom du client	Numéro de dossier	Localisation
DID Armée	131-06/26 DID Armée - BCC 016 Chaleix	RDC - Pièce 010 Murs - A B C D
Nom de l'opérateur	**Date de prélèvement**	**Matériau**
DEPLANQUE	23/04/2026	Peinture - Enduit

absence d'amiante

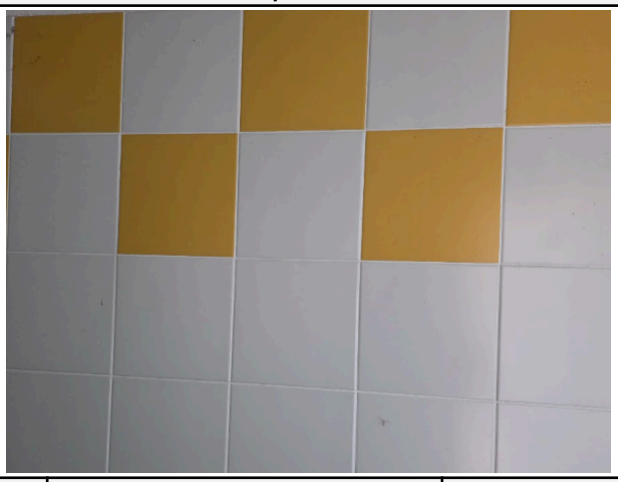
PRÉLÈVEMENT : P014

Nom du client	Numéro de dossier	Localisation
DID Armée	131-06/26 DID Armée - BCC 016 Chaleix	RDC - Pièce 021 Murs - B C D
Nom de l'opérateur	**Date de prélèvement**	**Matériau**
DEPLANQUE	23/04/2026	Colle - Faïence

absence d'amiante

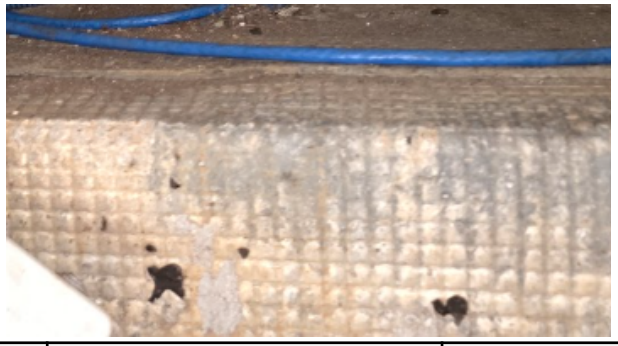
PRÉLÈVEMENT : P025

Nom du client	Numéro de dossier	Localisation
DID Armée	131-06/26 DID Armée - BCC 016 Chaleix	RDC - Pièce 049 Murs - A
Nom de l'opérateur	**Date de prélèvement**	**Matériau**
DEPLANQUE	23/04/2026	Joint - Pierre - Enduit

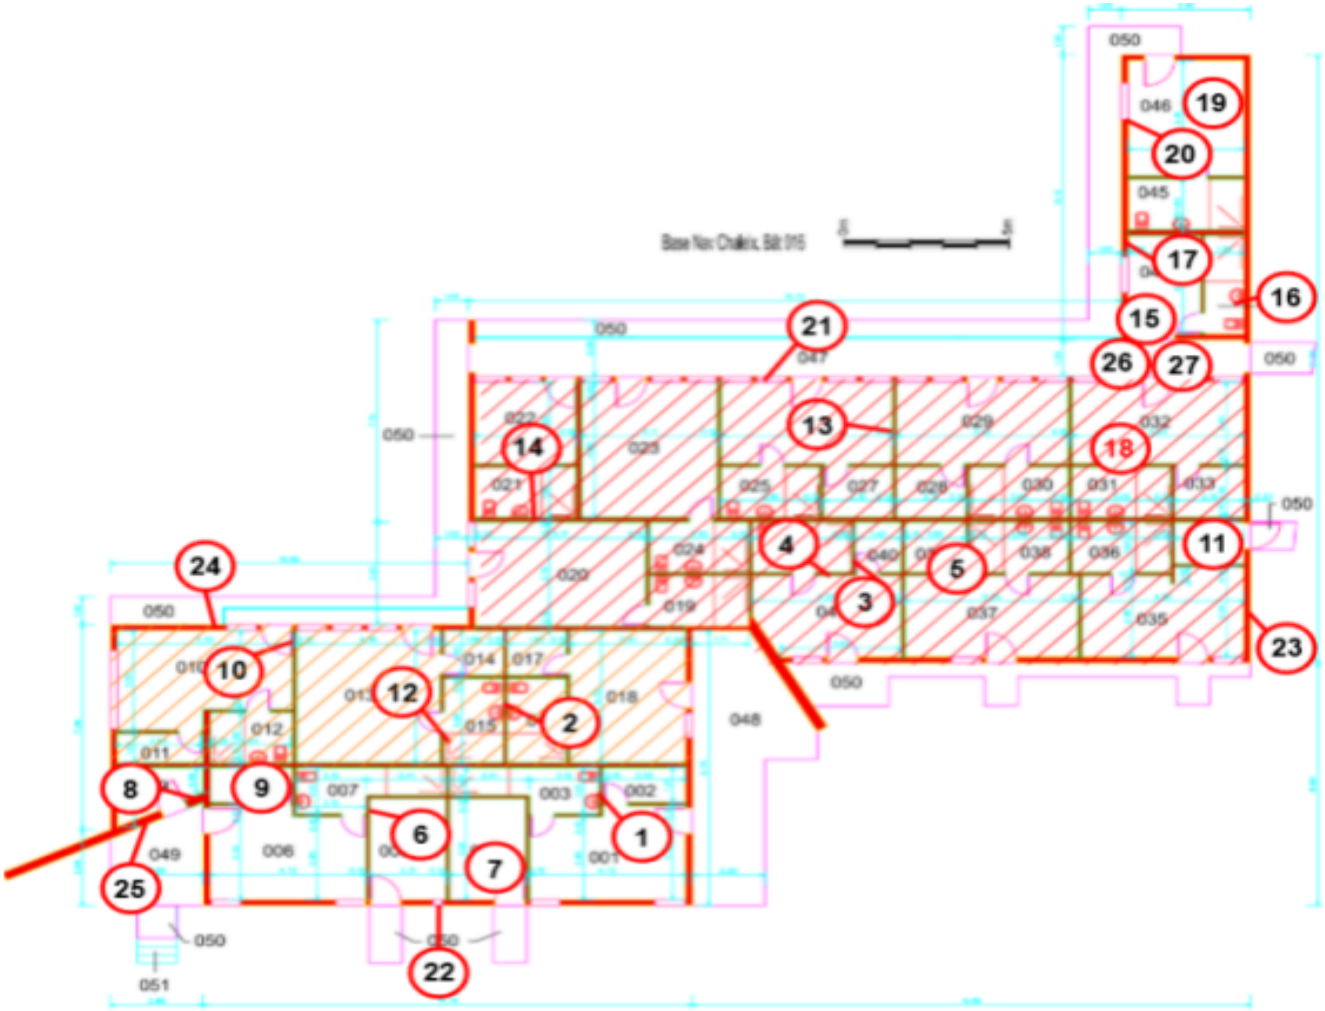
PRÉLÈVEMENT : P026

Nom du client	Numéro de dossier	Localisation
DID Armée	131-06/26 DID Armée - BCC 016 Chaleix	RDC - Toiture Toiture - Revêtement
Nom de l'opérateur	**Date de prélèvement**	**Matériau**
DEPLANQUE	23/04/2026	Etanchéité
