ROUBAIX

Palais de Justice

Type d'Essai : Inspection vidéo

RAPPORT D'INSPECTION TELEVISEE
N° 1.ASS2023-01

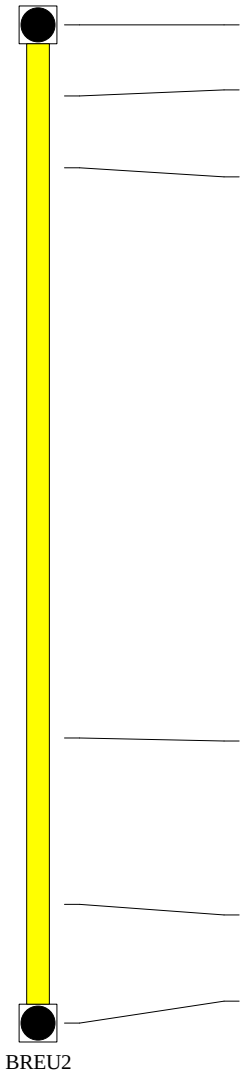
SYNTHESE DU BRANCHEMENT R1 VERS BREU2

Distance	Photo	Observations	Page
0.00 m/R1	7	BDB - Remarque générale - Début de l'inspection Niveau d'eau trouble de 1%	8
0.30 m/R1	8	BCDA - Regard de visite de départ - Référence du noeud R1 - Jonction Regard de visite / Canalisation Niveau d'eau trouble de 1%	8
0.60 m/R1	9	BDA - Photographie générale Niveau d'eau trouble de 1%	8
3.00 m/R1	10	BDA - Photographie générale Niveau d'eau trouble de 1%	8
3.70 m/R1	11	BCEA - Regard de visite d'arrivée - Référence du noeud BREU2 - Jonction Canalisation / Regard de branchement Niveau d'eau trouble de 1%	9
4.20 m/R1	12	BDB - Remarque générale - Fin de l'inspection Niveau d'eau trouble de 1%	9

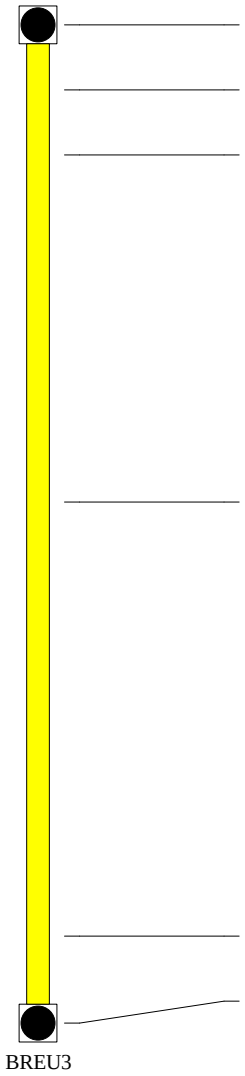
SYNTHESE DU BRANCHEMENT R1 VERS BREU3

Distance	Photo	Observations	Page
0.00 m/R1	13	BDB - Remarque générale - Début de l'inspection Niveau d'eau trouble de 1%	11
0.30 m/R1	14	BCDA - Regard de visite de départ - Référence du noeud R1 - Jonction Regard de visite / Canalisation Niveau d'eau trouble de 1%	11
0.60 m/R1	15	BDA - Photographie générale Niveau d'eau trouble de 1%	11
2.20 m/R1	16	BDA - Photographie générale Niveau d'eau trouble de 1%	11
4.20 m/R1	17	BCEA - Regard de visite d'arrivée - Référence du noeud BREU3 - Jonction Canalisation / Regard de branchement Niveau d'eau trouble de 1%	12
4.60 m/R1	18	BDB - Remarque générale - Fin de l'inspection Niveau d'eau trouble de 1%	12

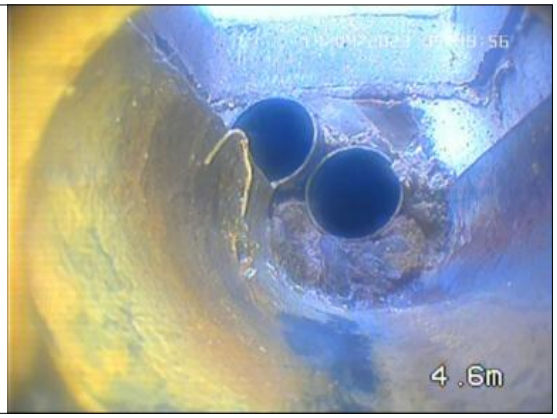
DISTANCE : **4.60 m**	PHOTO : **18**

BDB - Remarque générale - Fin de l'inspection
Niveau d'eau trouble de 1%

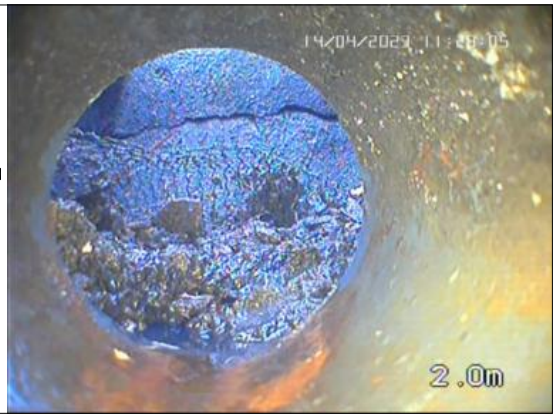
DISTANCE : **2.00 m**	PHOTO : **24**

BCEE - Déversoir d'arrivée - Référence du noeud GR1 - Jonction Canalisatio
Déversoir
Niveau d'eau trouble de 1%

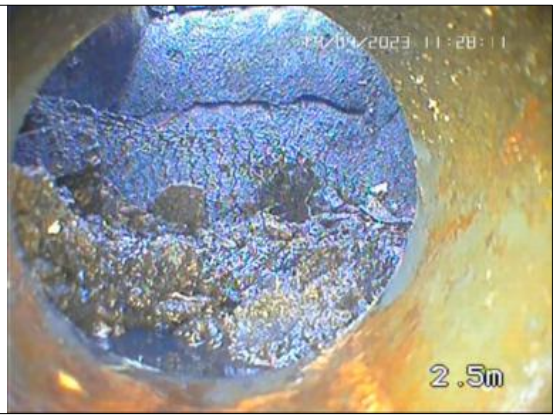
DISTANCE : **2.50 m**	PHOTO : **25**

BDB - Remarque générale - Fin de l'inspection
Niveau d'eau trouble de 1%

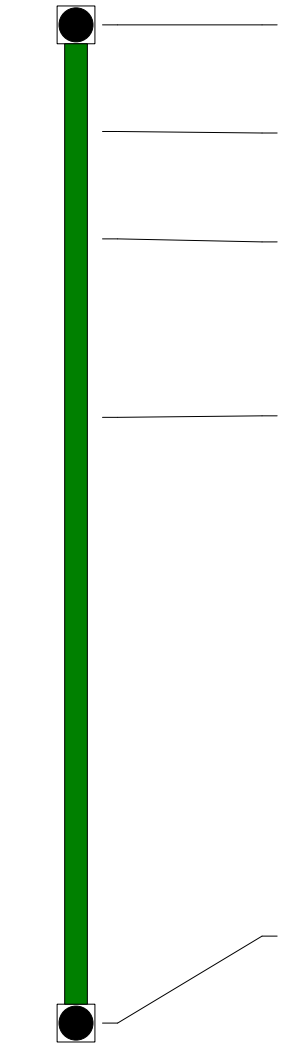
SYNTHESE DU BRANCHEMENT R2 VERS AMONT GAUCHE

Distance	Photo	Observations	Page
0.00 m/R2	30	BDB - Remarque générale - Début de l'inspection Niveau d'eau trouble de 1%	19
0.30 m/R2	31	BCDA - Regard de visite de départ - Référence du noeud R2 - Jonction Regard de visite / Canalisation Niveau d'eau trouble de 1%	19
0.60 m/R2	32	BDA - Photographie générale BBCB - Dépôt de matériau grossier - Epaisseur du dépôt de 30% Niveau d'eau trouble de 1%	19
1.10 m/R2	33	BCCA- - Courbure du collecteur vers la gauche Niveau d'eau trouble de 1%	19
2.80 m/R2	34	BBEG - Conduites externes ou cables insérés dans la canalisation - Réduction de la section de 50% BDCZA - Inspection abandonnée, inspection objective avant d'avoir atteint le noeud d'arrivée - Plus de possibilité d'avancer Reprise en sens inverse impossible Niveau d'eau trouble de 1%	20

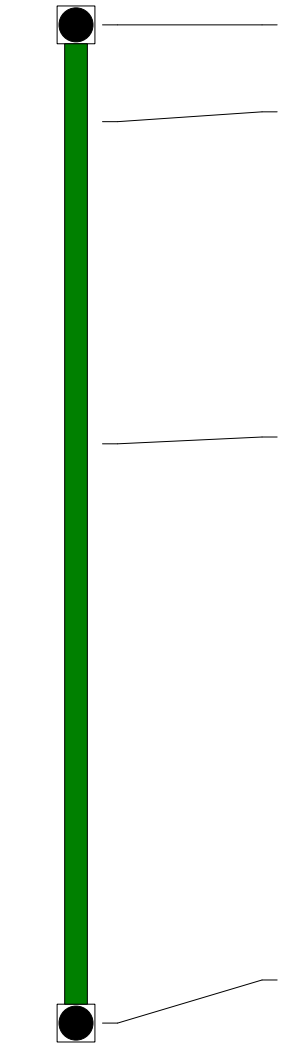
SYNTHESE DU BRANCHEMENT R2 VERS AMONT GAUCHE

Distance	Photo	Observations	Page
0.00 m/R2	35	BDB - Remarque générale - Début de l'inspection Niveau d'eau trouble de 1%	22
0.30 m/R2	36	BCDA - Regard de visite de départ - Référence du noeud R2 - Jonction Regard de visite / Canalisation Niveau d'eau trouble de 1%	22
1.30 m/R2	37	BDA - Photographie générale BBCB - Dépôt de matériau grossier - Epaisseur du dépôt de 30% Niveau d'eau trouble de 1%	22
3.10 m/R2	38	BDCZA - Inspection abandonnée, inspection objective avant d'avoir atteint le noeud d'arrivée - Plus de possibilité d'avancer Reprise en sens inverse impossible Niveau d'eau trouble de 1%	22

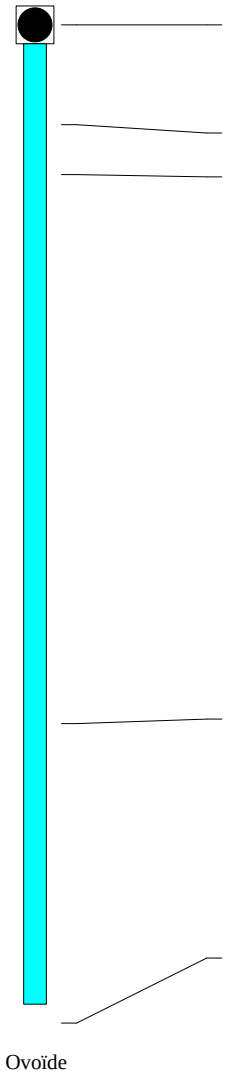
SYNTHESE DU BRANCHEMENT GR2 VERS Ovoïde

Distance	Photo	Observations	Page
0.00 m/GR2	39	BDB - Remarque générale - Début de l'inspection Niveau d'eau trouble de 1%	24
0.40 m/GR2	40	BCDE - Déversoir de départ - Référence du noeud GR2 - Jonction Déversoir / Canalisation Niveau d'eau trouble de 1%	24
0.60 m/GR2	41	BDA - Photographie générale Niveau d'eau trouble de 1%	24
2.80 m/GR2	42	BDA - Photographie générale Niveau d'eau trouble de 1%	24
4.00 m/GR2	43	BCEZ - Ouvrage spécial d'arrivée - Référence du noeud Ovoide - Jonction Canalisation / Ovoide BDB - Remarque générale - Fin de l'inspection Niveau d'eau trouble de 1%	25

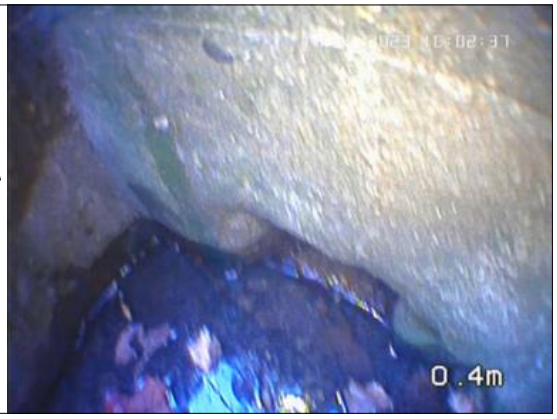
DISTANCE : **0.40 m** | PHOTO : **40**

BCDE - Déversoir de départ - Référence du noeud GR2 - Jonction Déversoir , Canalisation
Niveau d'eau trouble de 1%

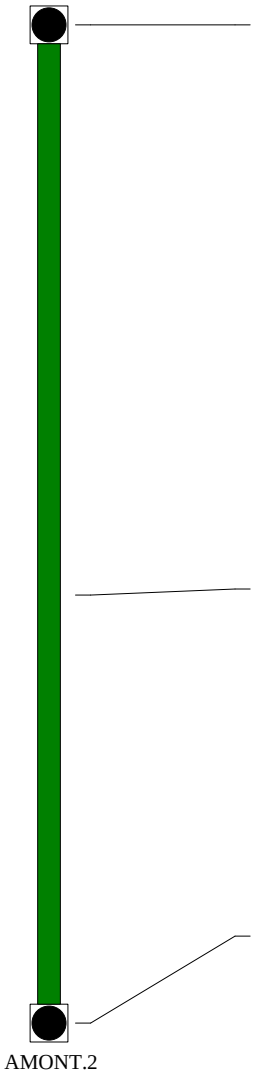
SYNTHESE DU BRANCHEMENT R3 VERS AMONT.2

Distance	Photo	Observations	Page
0.00 m/R3	44	BDB - Remarque générale - Début de l'inspection Niveau d'eau trouble de 1%	27
0.40 m/R3	45	BCDA - Regard de visite de départ - Référence du noeud R3 - Jonction Regard de visite / Canalisation Niveau d'eau trouble de 1%	27
0.70 m/R3	46	BBCC - Dépôt de matériau dur ou compacté - Epaisseur du dépôt de 30% BDCAA - Inspection abandonnée à cause d'une obstruction, inspection objective terminée avant d'avoir atteint le noeud d'arrivée - Plus de possibilité d'avancer Reprise en sens inverse impossible Niveau d'eau trouble de 1%	27

BBCC - Dépôt de matériau dur ou compacté - Epaisseur du dépôt de 30%
BDCAA - Inspection abandonnée à cause d'une obstruction, inspection objective terminée avant d'avoir atteint le noeud d'arrivée - Plus de possibilit d'avancer Reprise en sens inverse impossible
Niveau d'eau trouble de 1%

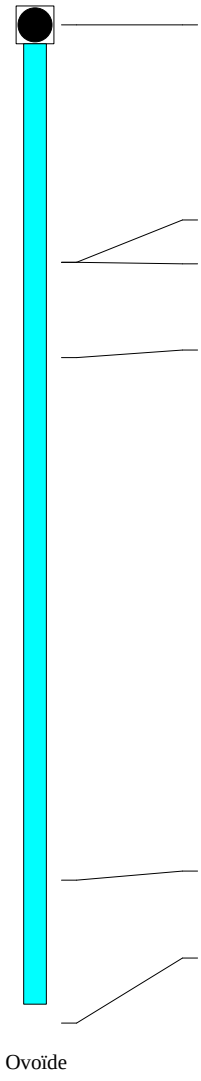
SYNTHESE DU BRANCHEMENT BREP1 VERS Ovoïde

Distance	Photo	Observations	Page
0.00 m/BREP1	47	BDB - Remarque générale - Début de l'inspection Niveau d'eau trouble de 1%	29
0.50 m/BREP1	48	BCDE - Déversoir de départ - Référence du noeud BREP1 - Jonction Déversoir / Canalisation Niveau d'eau trouble de 1%	29
0.50 m/BREP1	49	BDB - Remarque générale - Regard Borne Niveau d'eau trouble de 1%	29
0.70 m/BREP1	50	BDB - Remarque générale - Changement de section BDB - Remarque générale - Changement de matériaux Niveau d'eau trouble de 1%	29
1.80 m/BREP1	51	BDA - Photographie générale Niveau d'eau trouble de 1%	30
2.10 m/BREP1	52/53	BCEZ - Ouvrage spécial d'arrivée - Référence du noeud Ovoide - Jonction Canalisation / Ovoide BDB - Remarque générale - Fin de l'inspection Niveau d'eau trouble de 1%	30

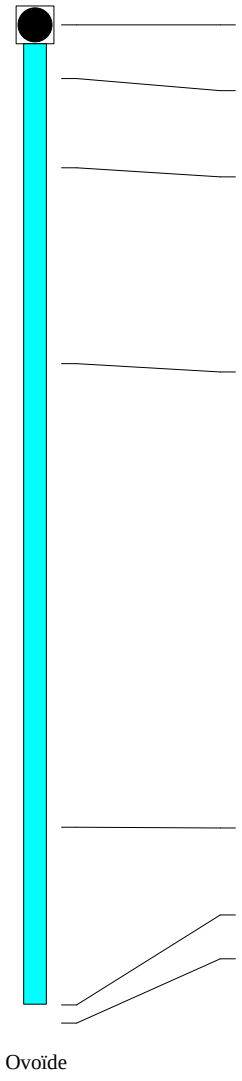
SYNTHESE DU BRANCHEMENT G1 VERS Ovoïde

Distance	Photo	Observations	Page
0.00 m/G1	54	BDB - Remarque générale - Début de l'inspection BCDZ - Ouvrage spécial de départ - Référence du noeud G1 Niveau d'eau trouble de 1%	32

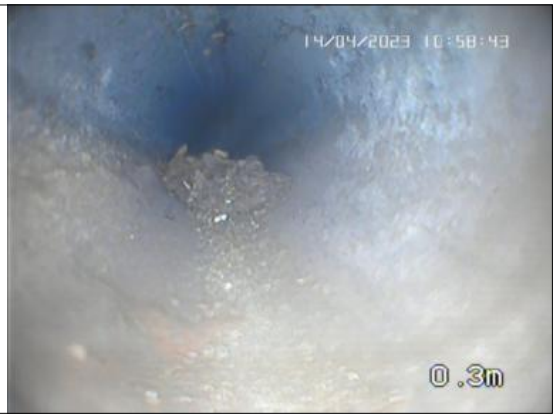
DISTANCE : **0.30 m** | PHOTO : **55**

BDA - Photographie générale
BCCA- - Assemblage - Courbure du collecteur vers la gauche - Angle 30° - Coude
Niveau d'eau trouble de 1%

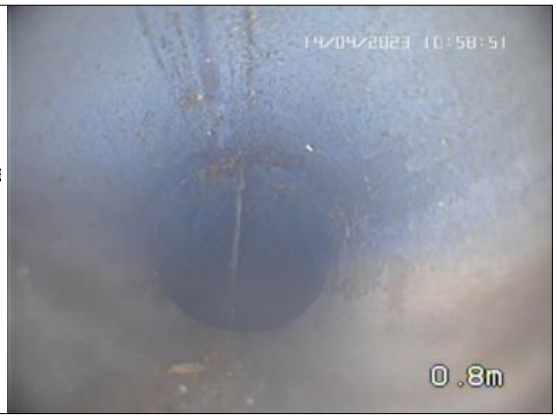
DISTANCE : **0.80 m** | PHOTO : **56**

BCC-B - Assemblage - Courbure du collecteur vers le bas - Angle 45° - Coude
Niveau d'eau trouble de 1%

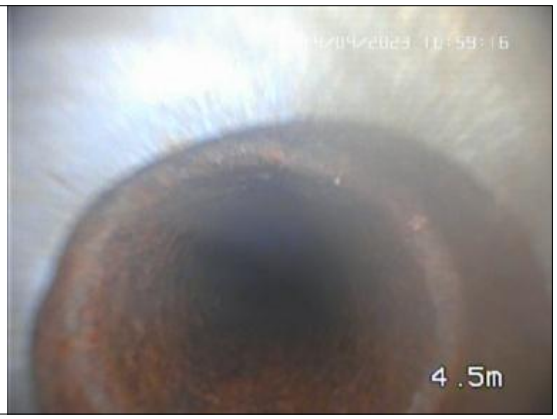
DISTANCE : **4.50 m** | PHOTO : **58**

BDB - Assemblage - Remarque générale - Changement de matériaux
Niveau d'eau trouble de 1%
