RAPPORT D'INSPECTION TELEVISEE
N° NCA-24251514-diag

Commune :	**ROUBAIX**
Adresse :	**Rue du Grand Chemin - Rue des Champs**
Quartier ou complément :	**Palais de justice**
Date de début d'inspection :	**15 avril 2025**
Date de fin d'inspection :	**15 avril 2025**

Numéro de dossier :	**NCA-24251514-diag**	Numéro de devis :	**DE24251514**
Objectif de l'inspection :	**Diagnostic réseau existant**		
Nom du réseau :	**Gravitaire**		
Type de réseau :	**Unitaire**

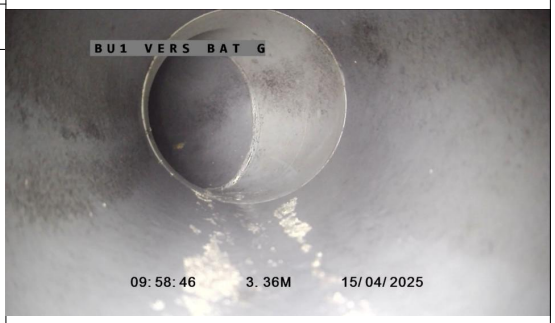
DISTANCE : **3.36 m**	PHOTO : **5**	
	VIDEO : **00:00:50**	
OBSERVATIONS : **BCCA- - Courbure du collecteur vers la gauche - Coude**

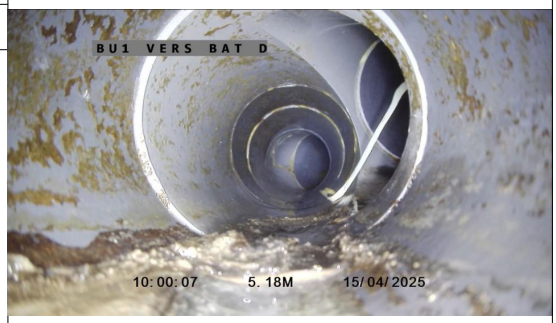
BCAAA - Raccordement par culotte - Ouvert à 10h

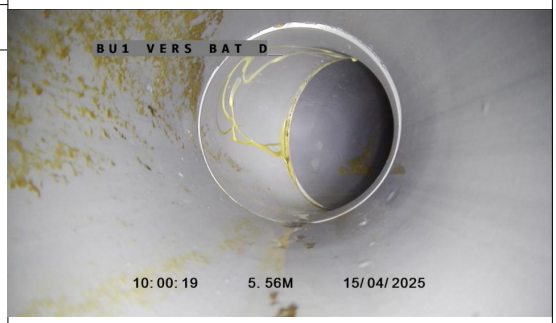
DISTANCE : **5.56 m**	PHOTO : **9**
	VIDEO : **00:00:55**

BCCB- - Courbure du collecteur vers la droite - Coude

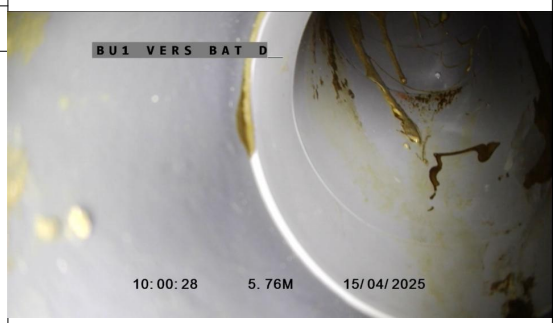
DISTANCE : **5.76 m**	PHOTO : **10**
	VIDEO : **00:01:04**

BCC-A - Courbure du collecteur vers le haut - Coude
BDB - Remarque générale - Fin de l'inspection

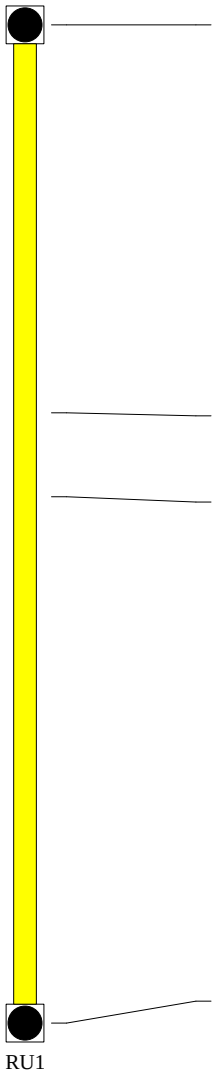
Distance	Photo	Grav.	Observations	Page
0.00 m/BU1	11		BDB - Remarque générale - Jonction boite de branchement/Canalisation-Début de l'inspection BCDZ - Ouvrage spécial de départ - Référence du noeud BU1 - Boite de branchement	9
1.34 m/BU1	12	4	BAFKZ - Dégradation de surface, poinçonnement (renflement interne) - Autres causes à 6h	9
1.63 m/BU1	13	5	BAJA - Deboîtement (longitudinal) - Emboitement insuffisant	9
3.45 m/BU1	14		BCEA - Regard de visite d'arrivée - Référence du noeud RU1 - Jonction/Canalisation/Regard BDB - Remarque générale - Fin de l'inspection	9

BAFKZ - Dégradation de surface, poinçonnement (renflement interne) - Autr causes à 6h

1.34	BAFKZ - Dégradation de surface, poinçonnement (renflement interne) Autres causes à 6h	4	9
					1.63	BAJA - Deboîtement (longitudinal) - Emboitement insuffisant	5	9

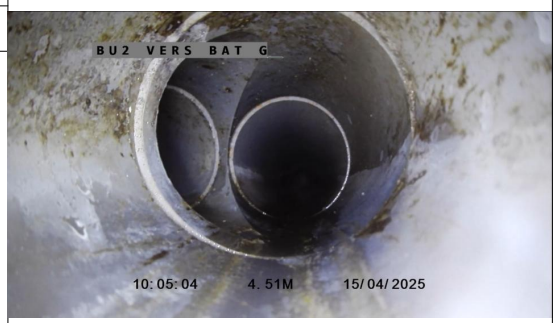
BCAAA - Raccordement par culotte - Ouvert à 9h

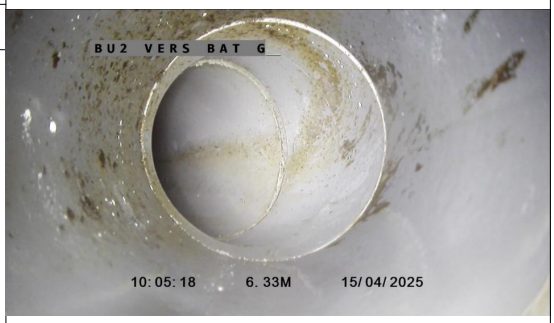
DISTANCE : **6.33 m**	PHOTO : **20**
	VIDEO : **00:01:45**

OBSERVATIONS :
BCCA- - Courbure du collecteur vers la gauche - Coude

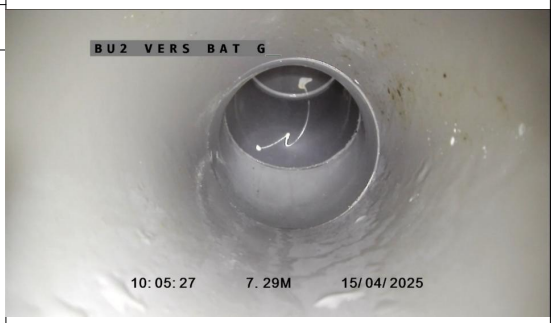
DISTANCE : **7.29 m**	PHOTO : **21**
	VIDEO : **00:01:54**

OBSERVATIONS :
BCC-A - Courbure du collecteur vers le haut - Coude
BDB - Remarque générale - Fin de l'inspection

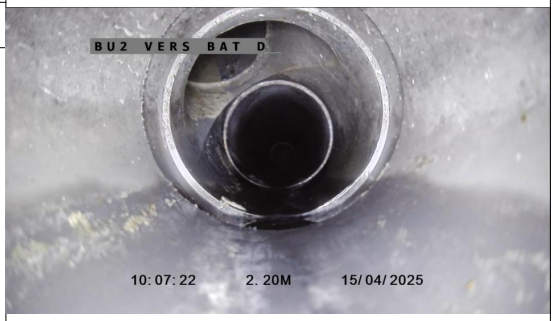
BAJA - Deboîtement (longitudinal) - Insuffisant
BCAAA - Raccordement par culotte - Ouvert à 11h

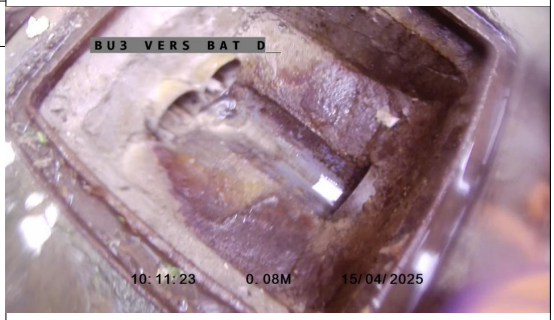
DISTANCE : **0.00 m**	PHOTO : **39**	
	VIDEO : **00:00:00**	
OBSERVATIONS : **BDB - Remarque générale - Jonction boite de branchement/Canalisation-Déb de l'inspection** **BCDZ - Ouvrage spécial de départ - Référence du noeud BU3 - Boite de branchement** **BDB - Remarque générale - Canalisation à droite**

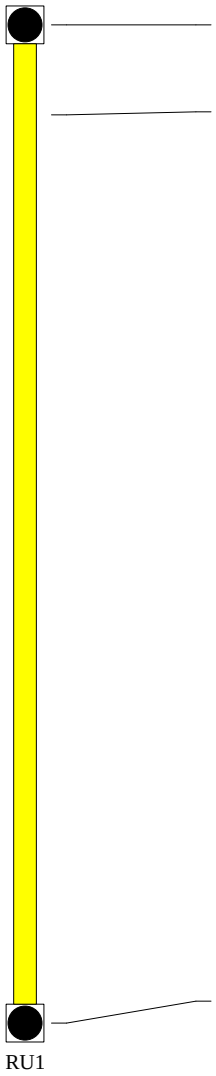
Distance	Photo	Grav.	Observations	Page
0.00 m/BU3	41		BDB - Remarque générale - Jonction boite de branchement/Canalisation-Début de l'inspection BCDZ - Ouvrage spécial de départ - Référence du noeud BU3 - Boite de branchement	27
0.38 m/BU3	42	4	BAJA - Deboîtement (longitudinal) - Emboitement insuffisant	27
4.22 m/BU3	43		BCEA - Regard de visite d'arrivée - Référence du noeud RU1 - Jonction/Canalisation/Regard BDB - Remarque générale - Fin de l'inspection	27

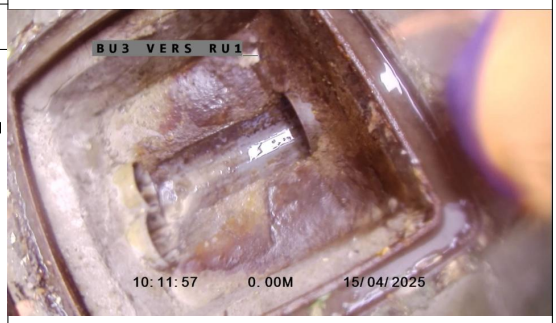
BDB - Remarque générale - Jonction boite de branchement/Canalisation-Déb de l'inspection
BCDZ - Ouvrage spécial de départ - Référence du noeud BU3 - Boite de branchement

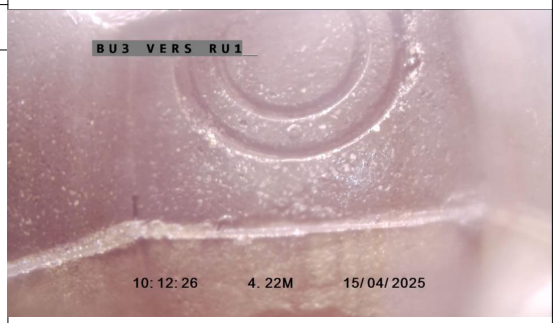
BCEA - Regard de visite d'arrivée - Référence du noeud RU1 - Jonction/Canalisation/Regard
BDB - Remarque générale - Fin de l'inspection

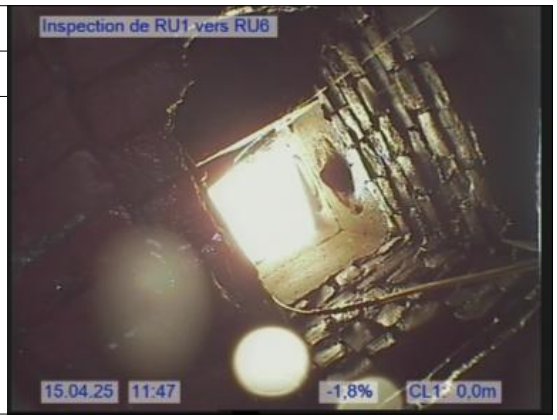
BDB - Remarque générale - Départ inspection axe du tampon

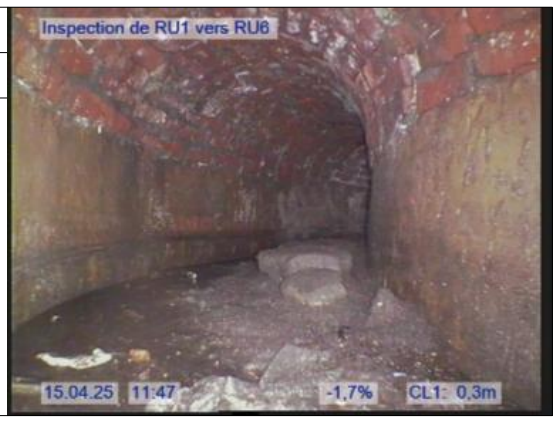
BCDA - Regard de visite de départ - Référence du noeud RU1 - Jonction/Regard/Canalisation

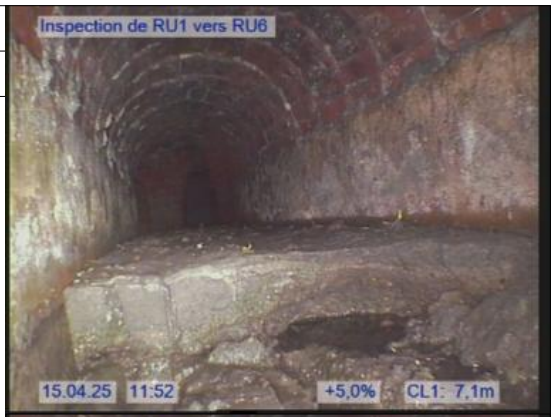
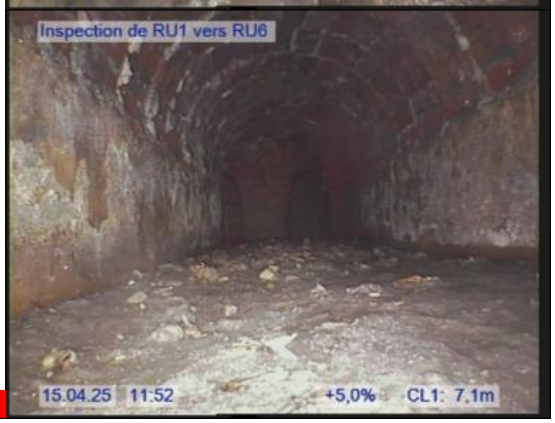
ABANDON INSPECTION

BDCAA - Inspection abandonnée à cause d'une obstruction, inspection objective terminée avant d'avoir atteint le noeud d'arrivée
BBCC - Dépôt de matériau dur ou compacté - Epaisseur du dépôt de 30%

7.10	BDCAA - Inspection abandonnée à cause d'une obstruction, inspectio objective terminée avant d'avoir atteint le noeud d'arrivée	3	33
						BBCC - Dépôt de matériau dur ou compacté - Epaisseur du dépôt de 30%		
RU1 vers RU5	800	11.30 m	Unitaire	Maçonnerie (non appareillée)

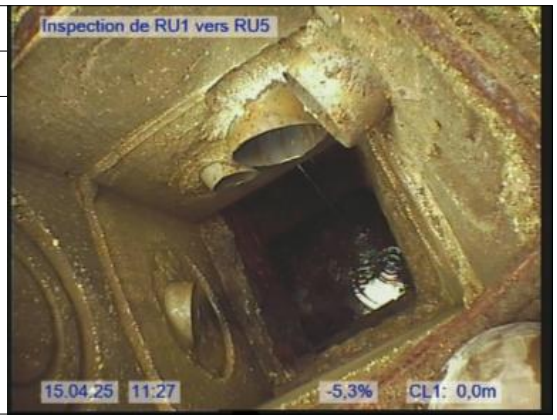
DISTANCE : **0.00 m**	PHOTO : **53**
	VIDEO : **00:00:01**

OBSERVATIONS :
BDB - Remarque générale - Départ inspection axe du tampon

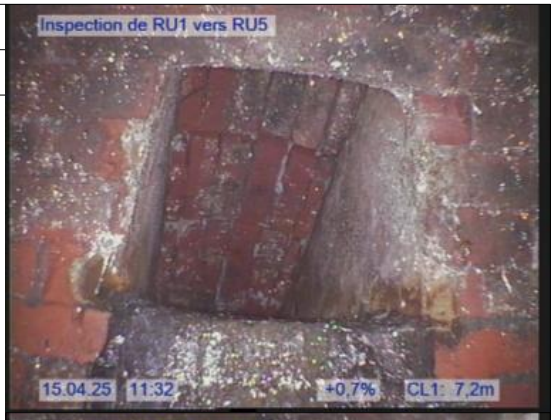
DISTANCE : **7.20 m**	PHOTO : **60/61**
	VIDEO : **00:03:03**

OBSERVATIONS :
BCAGA - Raccordement de type non connu - Ouvert à 10h

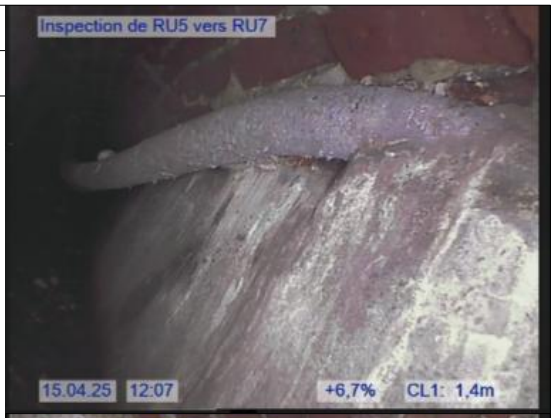
ABANDON INSPECTION

BCCA- - Courbure du collecteur vers la gauche
BDCAA - Inspection abandonnée à cause d'une obstruction, inspection objective terminée avant d'avoir atteint le noeud d'arrivée - Reprise dans le s inverse n'est pas réalisable
BBEG - Conduites externes ou cables insérés dans la canalisation à 2h
BDB - Remarque générale - Fin de l'inspection

1.40	BCCA- - Courbure du collecteur vers la gauche	3	42
						BDCAA - Inspection abandonnée à cause d'une obstruction, inspectio objective terminée avant d'avoir atteint le noeud d'arrivée - Reprise da le sens inverse n'est pas réalisable		
						BBEG - Conduites externes ou cables insérés dans la canalisation à 2h		
						BDB - Remarque générale - Fin de l'inspection		
RU5 vers RU3	800	7.00 m	Unitaire	Maçonnerie (non appareillée)

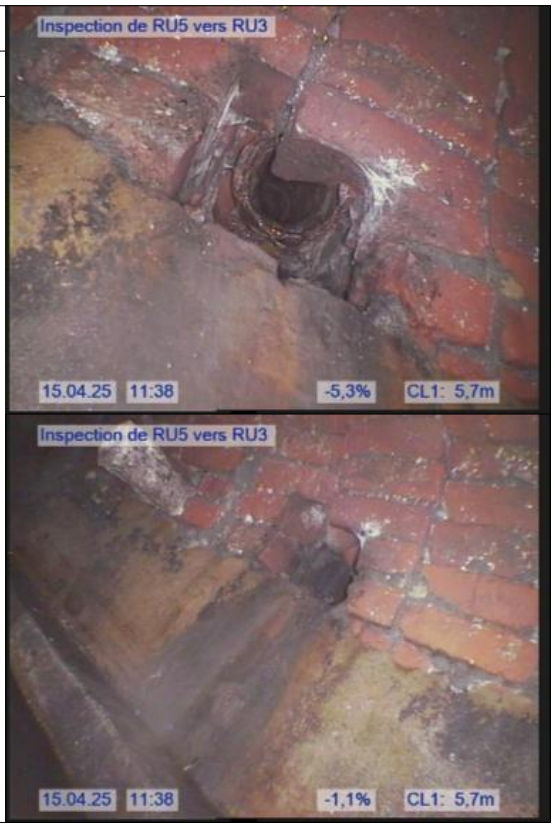
DISTANCE : **5.70 m**	PHOTO : **75/76**
	VIDEO : **00:01:58**

OBSERVATIONS :
BCAEA - Raccordement par piquage direct buriné - Ouvert à 2h

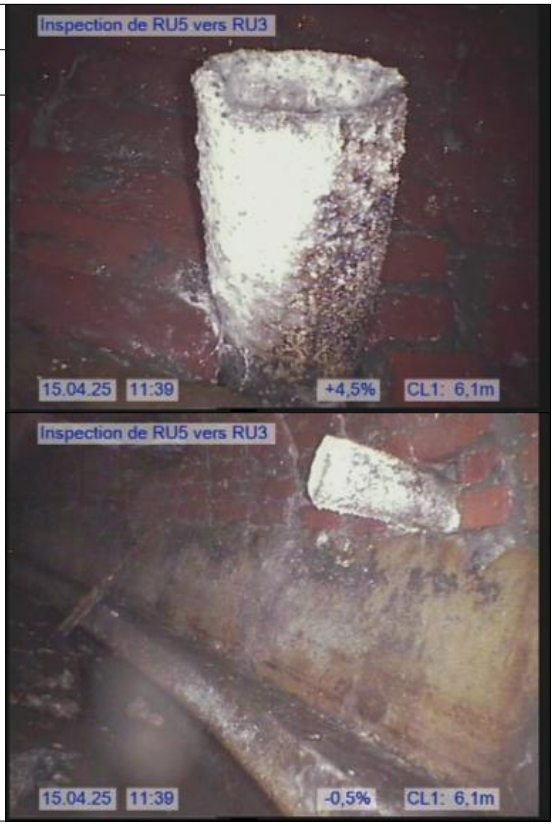
DISTANCE : **6.10 m**	PHOTO : **77/78**
	VIDEO : **00:02:44**

OBSERVATIONS :
BCAEA - Raccordement par piquage direct buriné - Ouvert à 2h

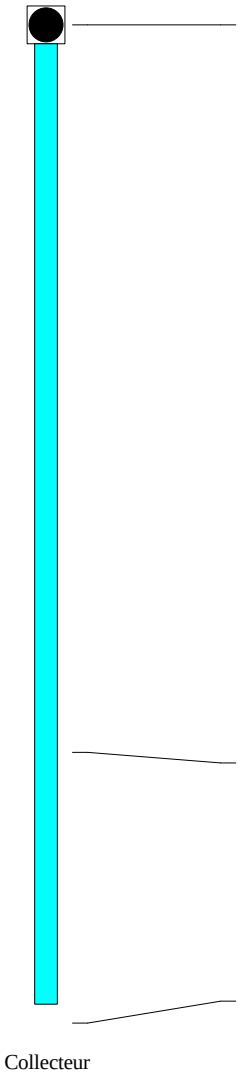
Distance	Photo	Grav.	Observations	Page
0.00 m/BP1	80/81	4	BDB - Remarque générale - Jonction boite de branchement/Canalisation-Début de l'inspection BCDZ - Ouvrage spécial de départ - Référence du noeud BP1 - Boite de branchement BBBC - Encrassement de la paroi de la canalisation - Réduction de la section de 10%	49
1.05 m/BP1	82		BAJC - Déviation angulaire - Vers le bas	49
1.44 m/BP1	83		BCAEA - Raccordement par piquage direct buriné - Ouvert - Collecteur BDB - Remarque générale - Fin de l'inspection	49

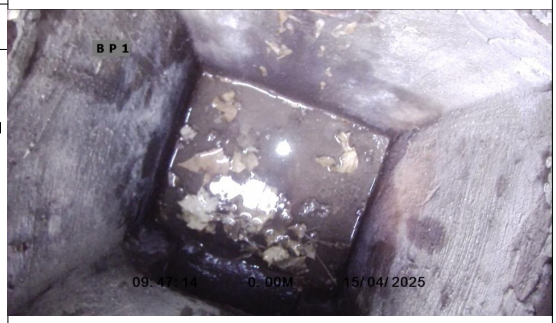
BDB - Remarque générale - Jonction boite de branchement/Canalisation-Déb de l'inspection
BCDZ - Ouvrage spécial de départ - Référence du noeud BP1 - Boite de branchement
BBBC - Encrassement de la paroi de la canalisation - Réduction de la section 10%

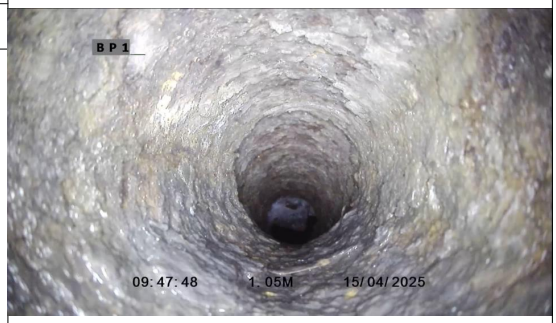
BAJC - Déviation angulaire - Vers le bas

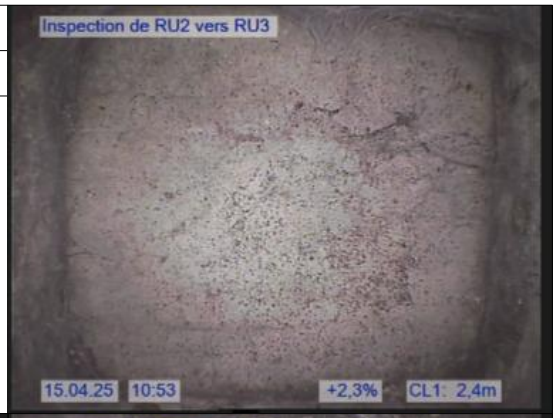
DISTANCE : **2.40 m**	PHOTO : **86/87/88**
	VIDEO : **00:01:15**

OBSERVATIONS :
BCAEA - Raccordement par piquage direct buriné - Ouvert à 3h
BDB - Remarque générale - Regard borgne

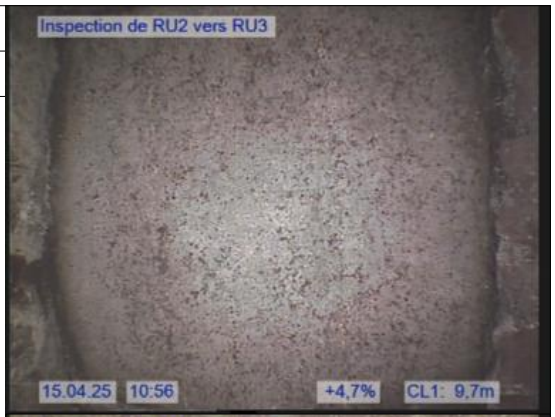
DISTANCE : **9.70 m**	PHOTO : **94/95**
	VIDEO : **00:02:54**

OBSERVATIONS :
BDB - Remarque générale - Regard borgne

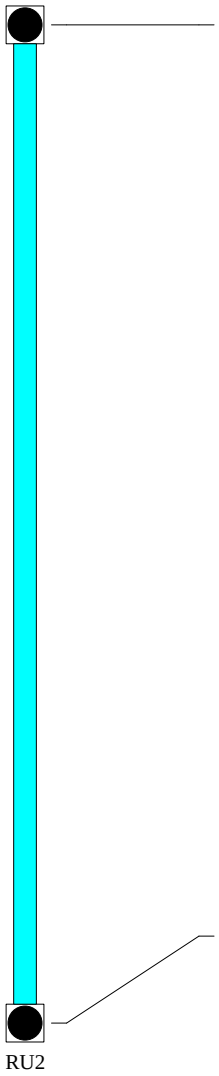
Distance	Photo	Grav.	Observations	Page
0.00 m/BE3	102		BDB - Remarque générale - Jonction boite de branchement/Canalisation-Début de l'inspection BCDZ - Ouvrage spécial de départ - Référence du noeud BE3 - Boite de branchement	57
4.89 m/BE3	103	3	BBCC - Dépôt de matériau dur ou compacté - Epaisseur du dépôt de 40% - Empechant la progression de la caméra BDCAA - Inspection abandonnée à cause d'une obstruction, inspection objective terminée avan d'avoir atteint le noeud d'arrivée - Reprise dans le sens inverse BDB - Remarque générale - Fin de l'inspection	57

BBCC - Dépôt de matériau dur ou compacté - Epaisseur du dépôt de 40% - Empechant la progression de la caméra
BDCAA - Inspection abandonnée à cause d'une obstruction, inspection objective terminée avant d'avoir atteint le noeud d'arrivée - Reprise dans le s inverse
BDB - Remarque générale - Fin de l'inspection

4.89	BBCC - Dépôt de matériau dur ou compacté - Epaisseur du dépôt de 40% - Empechant la progression de la caméra	3	57
						BDCAA - Inspection abandonnée à cause d'une obstruction, inspectio objective terminée avant d'avoir atteint le noeud d'arrivée - Reprise da le sens inverse		
						BDB - Remarque générale - Fin de l'inspection		
RU2 vers BE3	100	0.57 m	Eaux pluviales	Grès

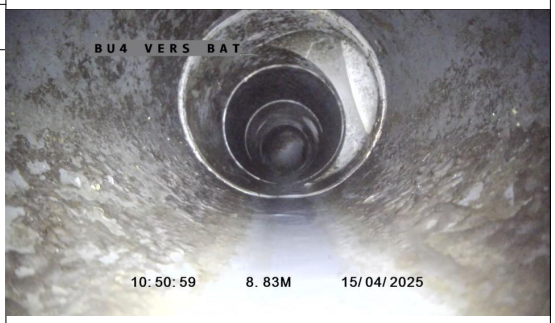
BCAAA - Raccordement par culotte - Ouvert à 3h

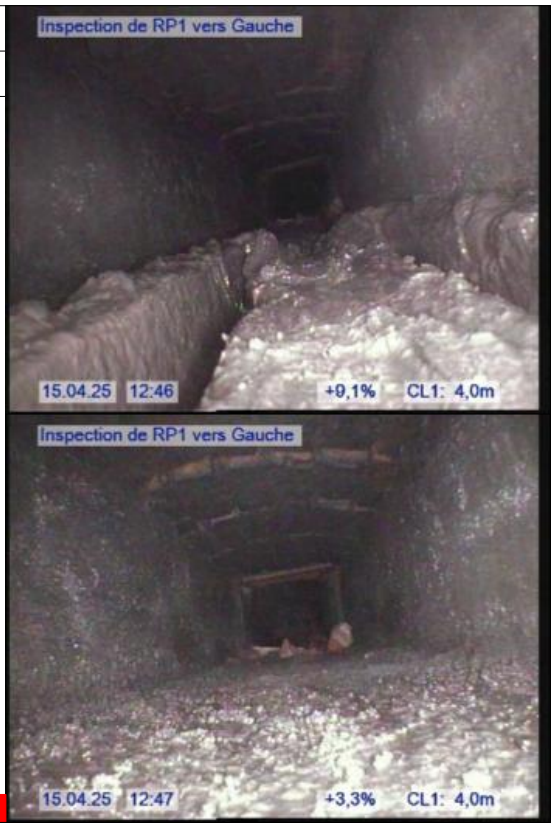
ABANDON INSPECTION

BBCA - Dépôt de matériau fin - Epaisseur du dépôt de 30% - Curage non réalisable
BDB - Remarque générale - Risque trop important de détériorer la maçonnei et la conduite
BDCAA - Inspection abandonnée à cause d'une obstruction, inspection objective terminée avant d'avoir atteint le noeud d'arrivée - Reprise dans le s inverse n'est pas réalisable
BDB - Remarque générale - Fin de l'inspection

2.10	BBEG - Conduites externes ou cables insérés dans la canalisation	3	71
					4.00	BBCA - Dépôt de matériau fin - Epaisseur du dépôt de 30% - Curage non réalisable	3	72
						BDB - Remarque générale - Risque trop important de détériorer la maçonnerie et la conduite		
						BDCAA - Inspection abandonnée à cause d'une obstruction, inspectior objective terminée avant d'avoir atteint le noeud d'arrivée - Reprise dar le sens inverse n'est pas réalisable		
						BDB - Remarque générale - Fin de l'inspection		
RP1 vers Droite	400	3.00 m	Unitaire	Béton

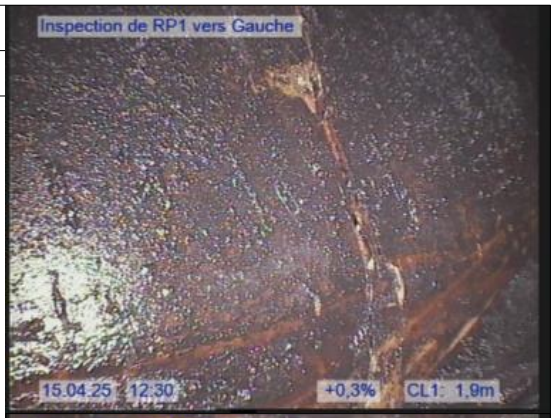
DISTANCE : **1.90 m**	PHOTO : **130/131**
GRAVITE : **3**	VIDEO : **00:02:22**

OBSERVATIONS :
BABCB - Fissure circonférentielle ouverte à 9h

1.90	BABCB - Fissure circonférentielle ouverte à 9h	3	75
					3.00	BBCA - Dépôt de matériau fin - Epaisseur du dépôt de 30% - Curage non réalisable	3	76
						BBEG - Conduites externes ou cables insérés dans la canalisation		
						BDB - Remarque générale - Risque trop important de détériorer la maçonnerie et la conduite		
						BDCAA - Inspection abandonnée à cause d'une obstruction, inspectior objective terminée avant d'avoir atteint le noeud d'arrivée - Reprise dar le sens inverse n'est pas réalisable		
						BDB - Remarque générale - Fin de l'inspection		
BE2 vers Collecteur	300 x 300	3.45 m	Eaux pluviales	Béton

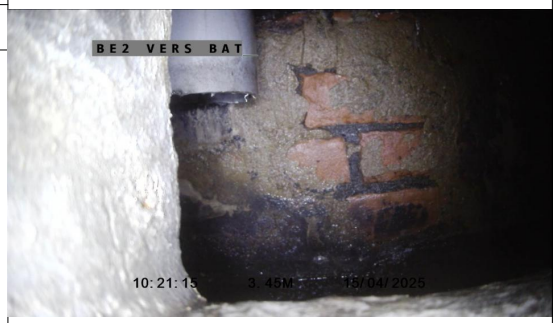
BCAFA - Raccordement autre que par culotte - Ouvert - Collecteur
BDB - Remarque générale - Regard borgne
BDB - Remarque générale - Fin de l'inspection
