Rapport de repérage amiante avant réalisation de travaux dans un immeuble bâti

Rapport N° : 31221074/S1/1/AM-RTV_V2

PALAIS BOURBON

ASC - BUVETTE PARLEMENTAIRE

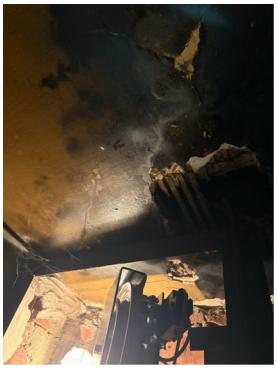
P1	ZPSO 1
RDC -> Ascenseur

Murs et cloisons maçonnées "en dur" -> Enduits lissés, projetés ou talochés

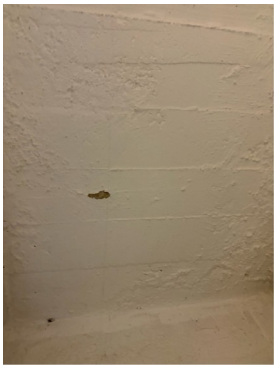
P5	ZPSO 2
RDC -> Ascenseur

Revêtements de sol -> Ragréages

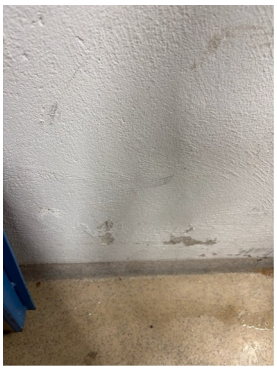
P8	ZPSO 4
RDC -> Stockage

Revêtements de sol -> Sols coulés à base ciment

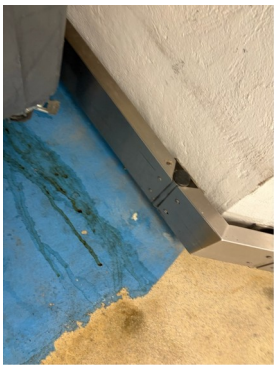
P12	ZPSO 5
RDC -> Alcools

Murs et cloisons maçonnées "en dur" -> Enduits lissés, projetés ou talochés

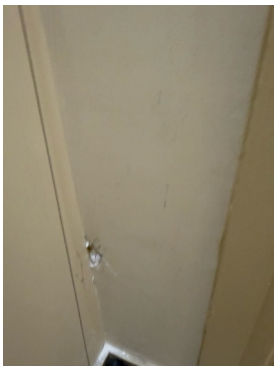
P28	ZPSO 14
RDC -> Salle commune

Revêtements de murs, poteaux, cloisons, gaines, coffres -> Colles de plinthe

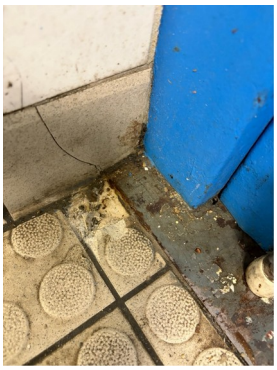
P30	ZPSO 15
RDC -> Stockage et pompe à bière

Conduits -> Calorifugeages (Liste A) | Enveloppes de calorifuges
