DOSSIER DE DIAGNOSTIC TECHNIQUE

RÉFERENCES	DÉSIGNATION DU BIEN	PROPRIÉTAIRE
Référence dossier : **26BSA2271** Réalisé le : **25/08/2026** Référence bien : **BATIMENT CRPG - Réseau ondulé**	**17 rue Notre-Dame des Pauvres** **54519 Vandœuvre-lès-Nancy**	**CNRS Nancy** **17 rue Notre-Dame des Pauvres** **54519 Vandœuvre-lès-Nancy**

REPÉRAGE AMIANTE AVANT TRAVAUX

Référence bien : **BATIMENT CRPG - Réseau ondulé**

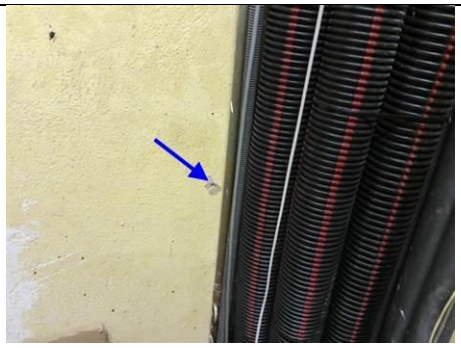
Rouge = Positif ; Vert = Négatif

N° DE PRELEVEMENT	LOCALISATION	COMPOSANT DE LA CONSTRUCTION	DESCRIPTION	PHOTOS
P001	Local sous-sol	3 - Parois verticales intérieures - Murs et cloisons maçonnés	Enduit à base de ciment lissé ou taloché	
P002	Local sous-sol	5 - Planchers et planchers techniques - Revêtements de sols	Sol coulé à base ciment (terrazolith…)	
P003	Local sous-sol	4 - Plafonds et faux plafonds - Plafonds	Enduit à base de ciment lissé ou taloché	
P004	Local HT/BT	3 - Parois verticales intérieures - Murs et cloisons maçonnés	Enduit à base de ciment lissé ou taloché

N° DE PRELEVEMENT	LOCALISATION	COMPOSANT DE LA CONSTRUCTION	DESCRIPTION	PHOTOS
P005	Local HT/BT	5 - Planchers et planchers techniques - Revêtements de sols	Sol coulé à base ciment (terrazolith…)	
P006	Façades	2 - Parois verticales extérieures et Façades - Façades lourdes y compris poteaux	Crépis extérieur
