Rapport de mission de repérage des matériaux et produits de la liste C contenant de l'amiante Avant démolition

Rapport : 2021-6841-P02
Bruay La Buissière bâtiment 211 rue Kleber Carpentier, rédigé le 22/10/2021

Adresse	**Bâtiment et annexes 211 rue Kleber Carpentier** **62700 Bruay La Buissière**
Usage de l'immeuble :	Etablissements sociaux
Périmètre de la mission :	Démolition totale
Date de construction :	NC

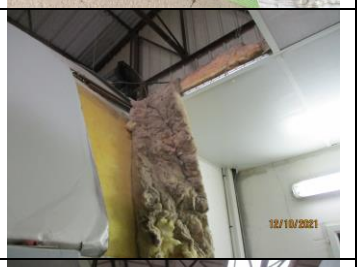
cellule 22	
Type de composant	Autres matériaux
Matériau observé	Toiture : plaque ondulée fibre ciment
Prise d'échantillon	OUI
Numéro de prélèvement	ECH-016
Numéro de Procès verbal	21N047652-16
Etat de conservation (2)	
Observation	
Conclusion	PRESENCE

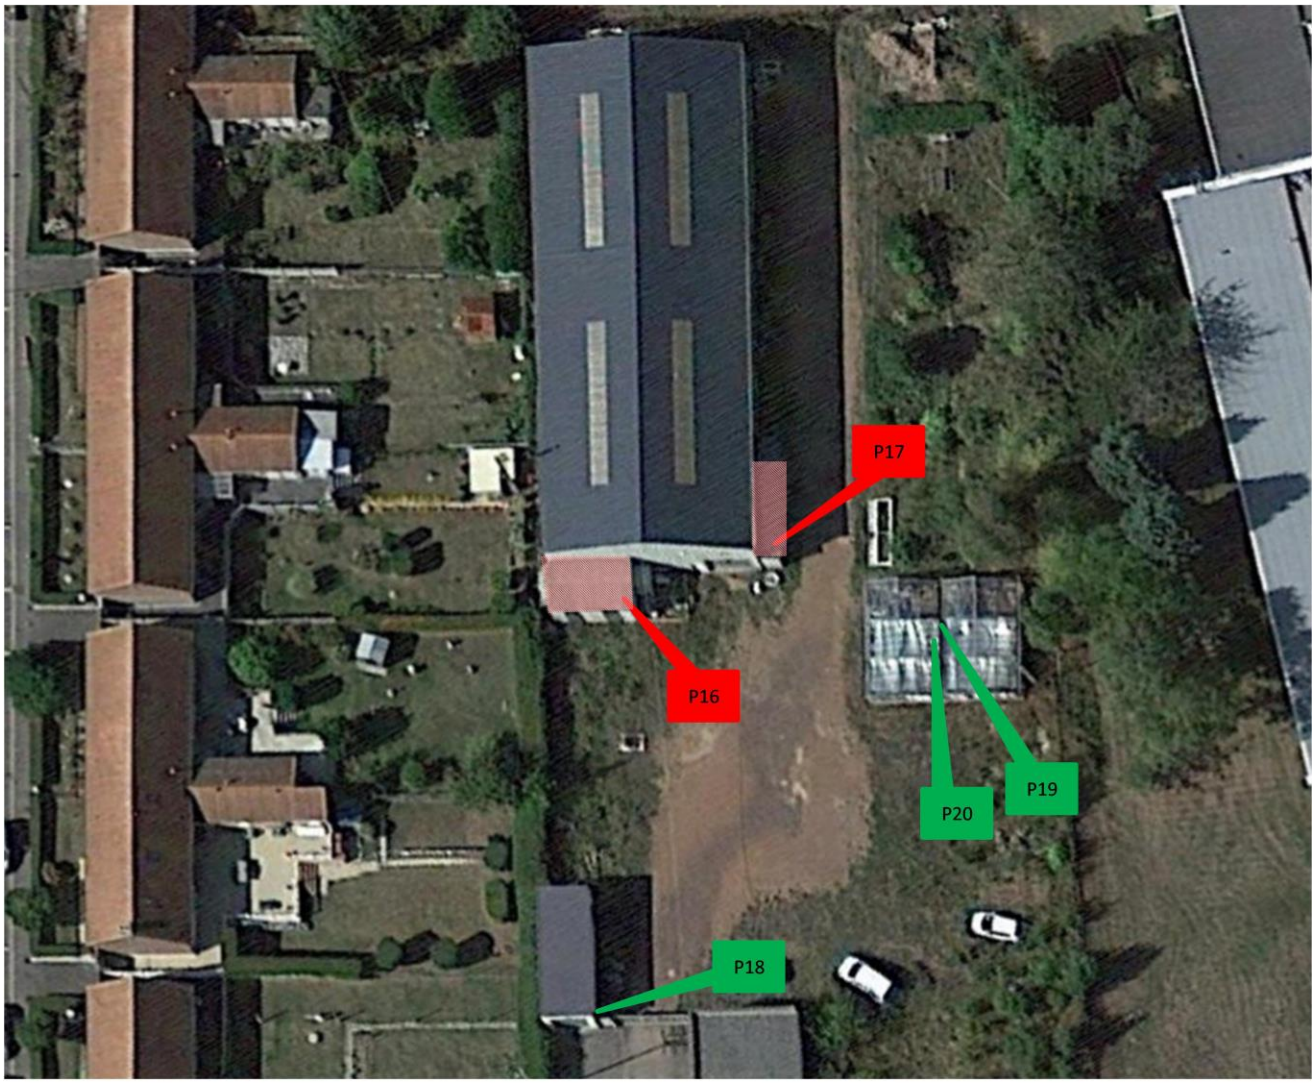
Croquis : Extérieur bâtiment principale et annexes

Couverture plaque ondulée fibre ciment amiante
