Rapport de mission de repérage des matériaux et produits contenant de l'amiante
Test lingette sur mobilier et équipement

Rapport : 2021-6841-P03
Bruay La Buissière bâtiment 211 rue Kleber Carpentier, rédigé le 22/10/2021

Adresse	**Bâtiment 211 rue Kleber Carpentier** **62700 Bruay La Buissière**
Usage de l'immeuble :	Etablissements sociaux
Périmètre de la mission :	Test lingette sur mobilier et équipement
Date de construction :	NC

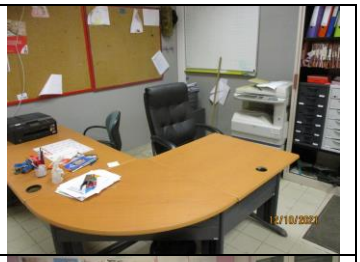
cellule 4	
Type de composant	Autres matériaux
Matériau observé	poussière armoire : poussière sur lingette
Prise d'échantillon	OUI
Numéro de prélèvement	L005
Numéro de Procès verbal	21N047651-05
Etat de conservation (2)	
Observation	
Conclusion	PRESENCE
